腐食鋼I桁構造の疲労特性

島袋 秀也¹・下里 哲弘²・有住 康則³・矢吹 哲矢⁴

本研究では、実橋において腐食した鋼I桁を切り出して試験体を作成し、疲労試験結果から疲労特性の基礎的データを得ることを目的として検証を行った。試験体は4タイプで、下フランジとウェブに腐食部材を用いた試験体および下フランジとウェブの人工的な腐食破断モデルで亀裂が発生した。亀裂は下フランジの腐食孔や腐食破断モデルの未溶接と溶接の境界から発生し、き裂発生後は早い段階で下フランジおよびウェブ母材の破断にいたった。

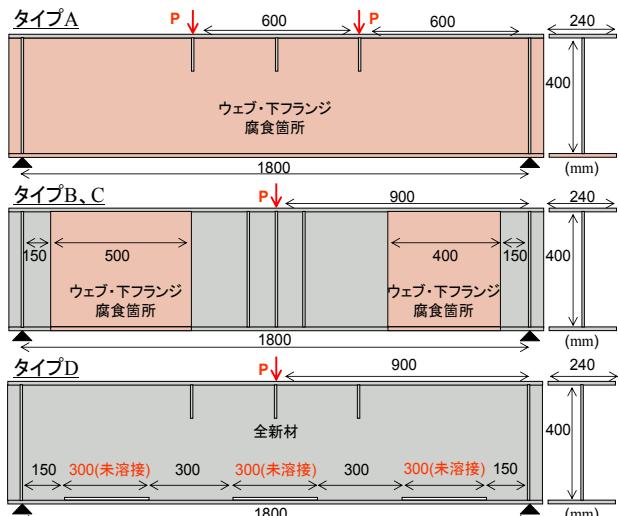
図1 試験体製作図面

試験体は4タイプである。タイプAでは全ての下フランジとウェブに、タイプB及びCでは桁端部付近の下フランジ及びウェブに実橋において腐食した部材を切り出して用いている。タイプA及びBの下フランジとウェブは実橋で溶接された状態のままを保持して、タイプCでは下フランジとウェブの溶接補修を想定して腐食鋼板同士を溶接接合して製作されてある。タイプDはすべて新材料で製作した試験体であり、下フランジとウェブは部分的に未溶接で製作し、実橋で多く発生する下フランジとウェブとの腐食破断をモデル化したものである。写真2に実腐食使用部材を示す。図1に上記4タイプの図面を示す。
