北部国道管内の道路ストック総点検について

¹、² 沖縄総合事務局 北部国道事務所 管理第二課 （〒905-0019 沖縄県名護市大北4-28-34）

北部国道事務所では、橋梁、トンネル、道路舗装を重点的に維持管理することで、円滑な道路交通、第三者被害を予防してきた。しかし、2012年12月に起きた、中央自動車道笹子トンネルの天井板崩落事故は天井板の吊り金具の損傷が原因で重大事故につながったため、老朽化した道路施設等による第三者被害が懸念された。2013年9月に道路法の改正により、構造物の点検を含む維持修繕の実施が、新たに執行されることになった。本稿では、道路ストック総点検を実施し、管内の道路附属物の現状と管理施設の特徴分析をとりまとめたので報告する。

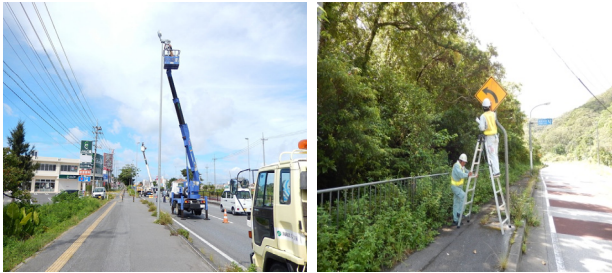
写真－１ 点検（左：照明点検 右：標識点検）

点検については、高所作業車等を用いて、照明灯や標識等を構成する部材の全てを近接目視、打音、触診を実施した（写真－１）。照明灯はポール内部から腐食等の損傷が進行し、表面上ではその状況が把握できない可能性もあるため、電気系統の開口部を解放し、その内部を目視にて確認した（写真－２ 左：柱内部）。また、次回点検時や道路パトロールの際にボルトのゆるみや脱落が目視にて確認できるようにボルトにアイマークを施工した（写真－２ 右：アイマーク施工）。

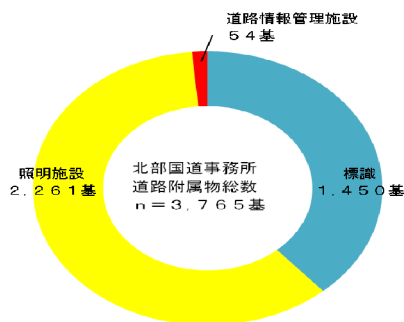
図-2 北部国道事務所の道路附属物総数

北部国道事務所の道路附属物は3,765基確認され、照明施設が大半を占めており、続いて標識、道路情報管理施設となっている(図-2)。

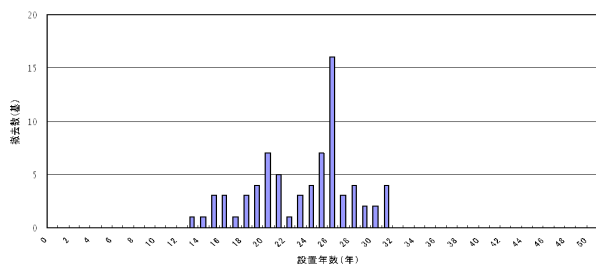
図－７ 原因が経年劣化による標識の撤去状況¹⁾

図-7¹⁾、図-8¹⁾に示すように、経年劣化が原因で撤去される標識、道路照明は設置から25年目以降に増加する傾向がある。名護市周辺の標識、照明施設は海岸部に比較的古い標識、照明施設が多く設置されており、今後、撤去等の対策が増加することが考えられる。
