金武ダムで起きた水質異常について

新城 晴伸¹・照屋 淳²

水道専用の金武ダムを再開発した金武ダム（旧：億首ダム）は、下流部における洪水被害を防ぐ洪水調節の他、既得用水や河川維持用水の安定化等、水道用水及びかんがい用水の供給を目的とする多目的ダムである。本年度4月より供用を開始したところであるが、供用開始直後の4月18日、ダム貯水池内で魚が大量にへい死するという事故が起きた。この事態に対し北部ダム統合管理事務所は、速やかに異常事態に対する体制をとり現状把握を行うとともに、原因の究明に向け調査・分析を行ったので、今回その取り組み内容および今後の改善策等について報告する。

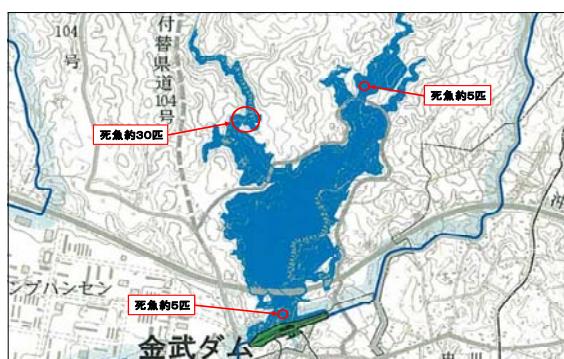
記者発表資料①【添付資料】死魚発見位置図

解禁	制限なし
金武ダム貯水池で魚の死骸が見つかりました。	
記者発表資料	
<p>本日午後、金武ダムにおいて、湖面巡視中に、魚の死骸が湖面に浮かんでいるのを見ました。</p> <p>北部ダム統合管理事務所では、発見後直ちに沖縄県、沖縄県企業局及び金武町に連絡するとともに、貯水池の採水及び下流河川の巡視等を行いました。</p> <p>また、県中部福祉保健所及び県企業局においても、貯水池の採水を行いました。</p> <p>今回の件に伴い、県企業局では、金武ダムからの取水について安全が確認されるまで取水を停止することとしました。</p> <p>同事務所においては、14:30に注意体制を執り、水質分析及び引き続き現地の情報収集を行っているところです。</p>	
平成26年4月18日

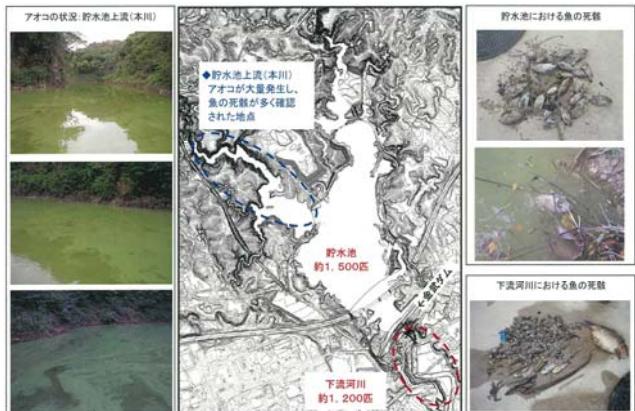
記者発表資料②【添付資料】魚へい死確認状況

貯水池及び下流河川の巡視により18日から25日までに確認した魚の死骸は、貯水池内約1,500匹（主な魚種はテラビア）、下流河川で約1,200匹（主な魚種はボラ）でした。貯水池では23日以降、新たな死亡個体はほとんど確認されていません。下流河川では24日に新たな死亡5個体が確認されました。

今回、貯水池において魚が死んだ原因は、アオコの大量発生による酸素欠乏死が原因と考えています。下流河川での原因については不明です。

水質の分析結果やモニタリング調査等の結果および学識者の見解も踏まえ、今回ダム貯水池内で魚がへい死した原因是、アオコの局所的な大量発生による夜間の溶存酸素濃度(DO)低下や、魚のエラへのアオコ付着による酸素欠乏死であると考えられる。

なお、沖縄総合事務局では、今回の事象を踏まえて、今後、専門家の意見を伺い、金武ダム貯水池における水質保全対策を検討してまいります。
