# 防波堤ケーソンの穴開き 研究事例の紹介

国立研究開発法人 海上・港湾・港空技術研究所  
港湾空港技術研究所 構造研究領域 構造研究グループ  
宇野 健司

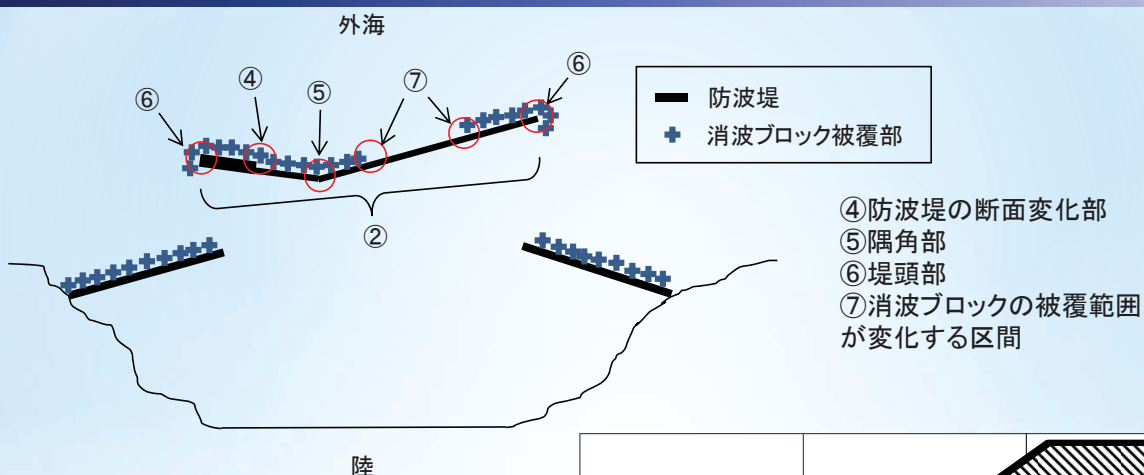
# 穴開き被災部位

## 【耐衝撃性が必要とされる範囲】

- ・ケーソン天端から下方に静水面 (L.W.L.) 以下、消波ブロック1個分の高さ
- ・ただし、被覆範囲が変化する区間では転落やロッキングにより衝突する可能性があるため、ケーソン壁全面とすることが望ましい。

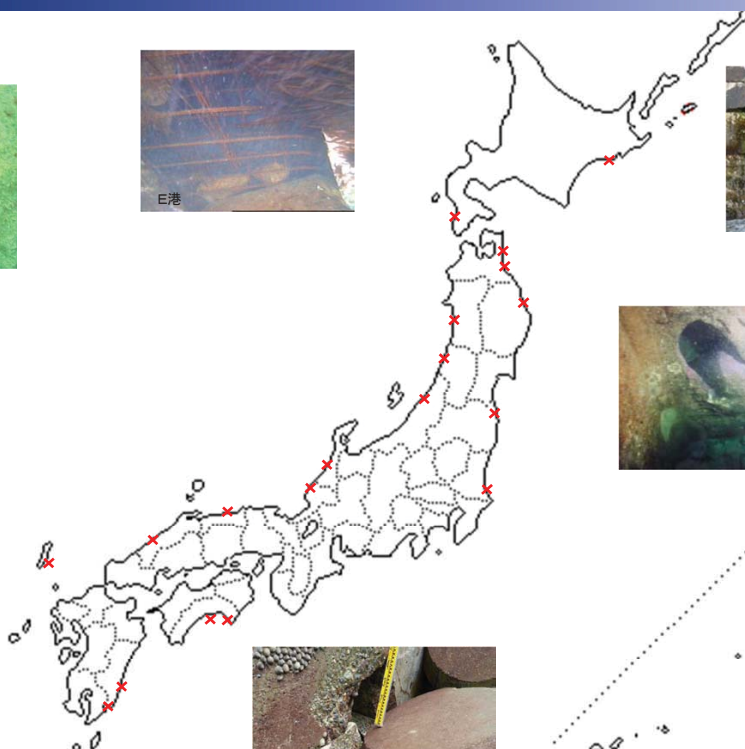
## ケーソン穴開き事例

※ 防波堤ケーソンの穴開き被災の実態調査より(港空研:H24.7)  
国有港湾施設の集中点検結果等より(港湾局:H25.12)

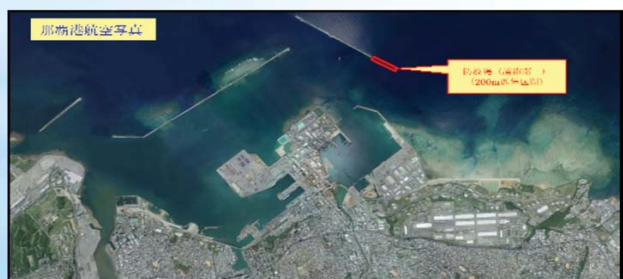
位置図

被災発生日: 平成26年10月11日～13日  
 施設名: 浦添ふ頭地区 浦添第一防波堤  
 整備年次: 平成24年～平成27年  
 構造形式: 消波ブロック被覆のケーソン式混成堤上部斜面堤  
 海象条件: 台風19号 最大瞬間風速38.3m/s、波高Hmax=10.64m(設計波の1.2倍)  
 被災状況: ケーソン2、4、5号函の側壁の損傷(穴開き)による中詰材の流出、消波ブロックの脚損壊  
 被災原因: 消波ブロックの噛み合わせが悪い一番上の層に高波浪が作用したことや上部工斜面からの戻り水流が原因で、消波ブロックが大きく動揺し、その際の衝撃でケーソン側壁が破損

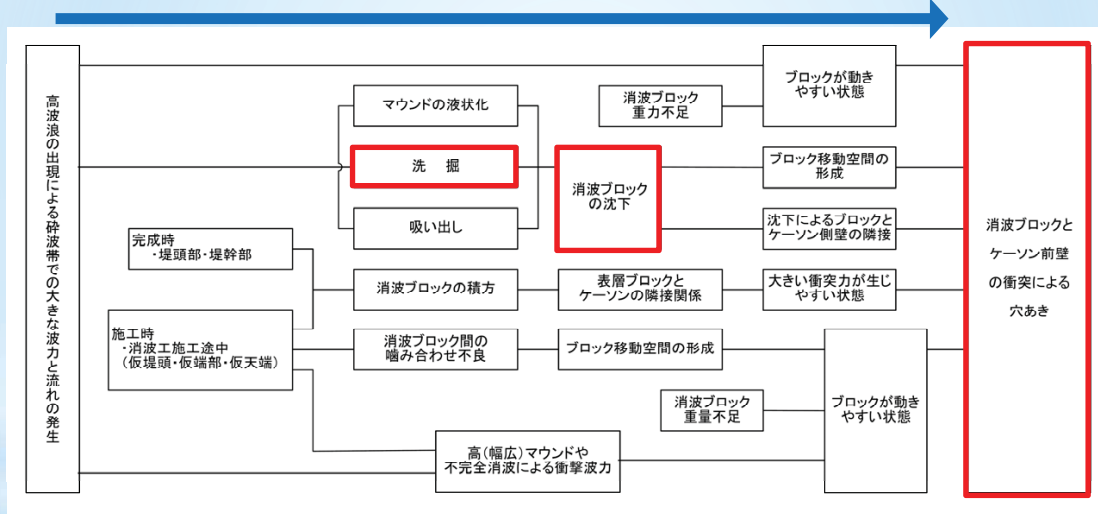
## 消波工の衝突による本体工側壁の損傷に関する変状連鎖

- 点検診断で劣化度判定される海底地盤の洗掘、消波工の沈下、本体工側壁の損傷が連鎖している。

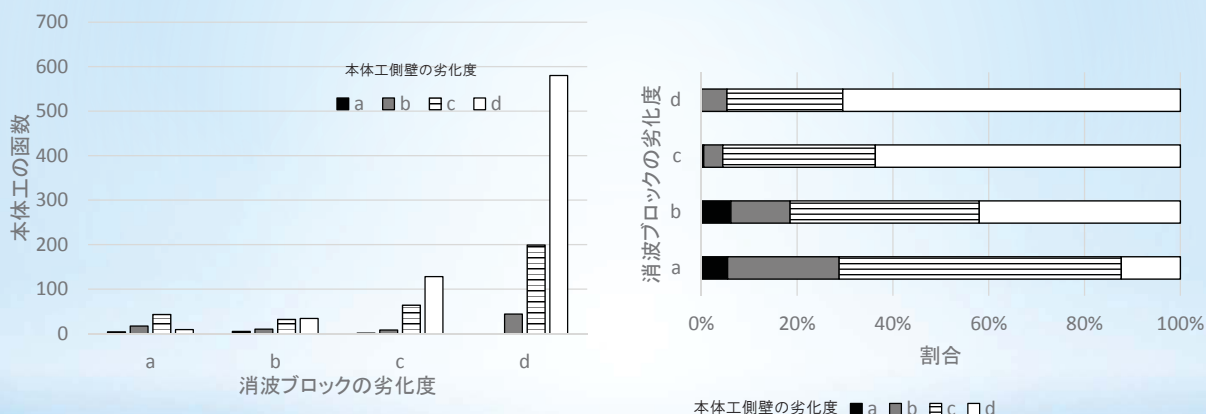
## 分析1: 本体工の劣化度と消波工の劣化度(移動、沈下)の関連性(1函単位)

- ・本体工側壁の劣化度と消波工の劣化度に正の相関関係があることがわかる。
  - ・具体的には、本体工側壁の劣化度aの割合が、消波工の変状が大きくなるに伴い増加する。
  - ・逆に、本体工側壁の劣化度dの割合が、消波工の変状が大きくなるに伴い減少する。
- ⇒消波工の変状が本体工側壁の変状に影響を及ぼしている。

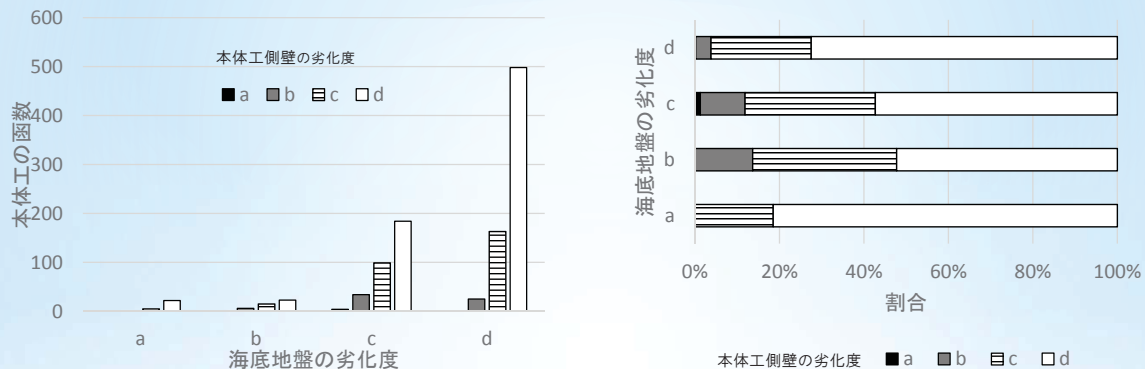
### 分析2: 本体工の劣化度と海底地盤の劣化度(洗掘、堆積)の関連性(1函単位)

- ・本体工側壁の劣化度と海底地盤の劣化度に正の相関関係の可能性があることがわかる。
  - ・具体的には、(海底地盤の劣化度aを除いて)本体工の劣化度bの割合は、海底地盤の変状が大きくなるに伴い増加する。
  - ・逆に、本体工の劣化度dの割合は、海底地盤の変状が大きくなるに伴い減少する。
- ⇒海底地盤の変状が本体工の変状に影響を及ぼしている可能性がある。

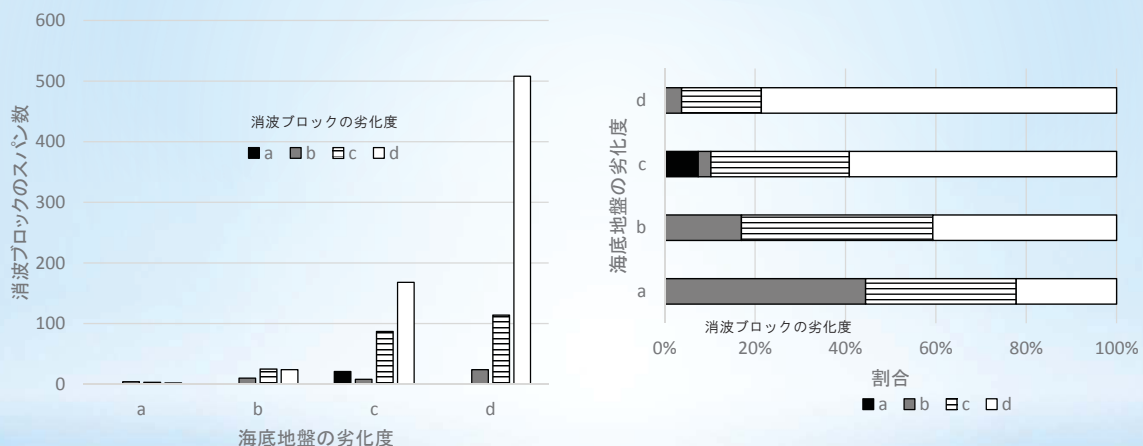
### 分析3: 海底地盤の劣化度と消波工の劣化度の関連性(1スパン単位)

- ・消波工の劣化度と海底地盤の劣化度に正の相関関係の可能性があることがわかる。
  - ・具体的には、消波工の劣化度bの割合は、海底地盤の変状が大きくなるに伴い増加する。
  - ・逆に、消波工の劣化度dの割合は、海底地盤の変状が大きくなるに伴い減少する。
- ⇒海底地盤の変状が消波工の変状に影響を及ぼしている可能性がある。

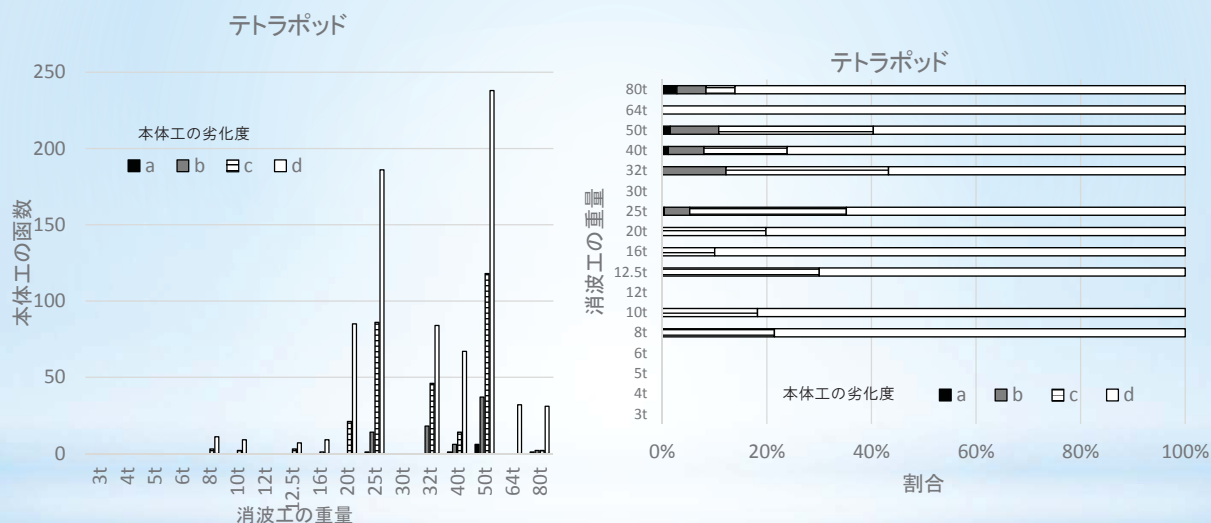
### 分析4: 本体工の劣化度と消波工(テトラポッド)の重量の関連性(1函単位)

- ・本体工の劣化度a,bの割合は、テトラポッド重量32t～80tの本体工で10%前後ある。
  - ・一方、テトラポッド重量8t～20tの本体工では、本体工の劣化度a,bはみられない。
- ⇒海洋環境が厳しく、消波工が大きい箇所で、本体工の変状が生じやすい。

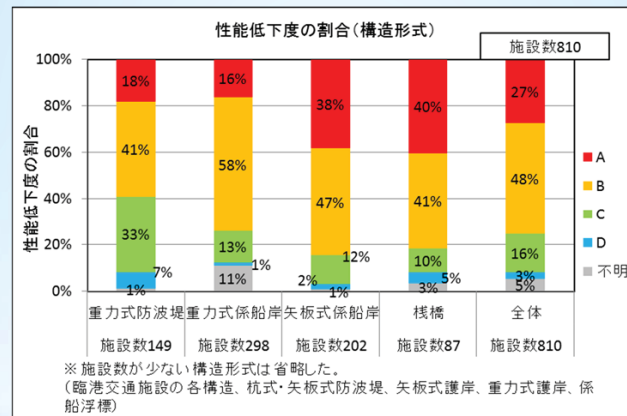
### (1) 緊急点検施設の性能低下度

- ・点検施設全体の性能低下度Aの割合は27%であった。
- ・構造形式別では重力式防波堤および重力式係船岸に比べて**矢板式係船岸および栈橋の方が性能低下度Aの割合が大きい**(約40%)。
- ⇒ 鋼材(防食工を含む)が用いられる構造や栈橋構造では海水やその他の要因によって変状が発生しやすい傾向が表れた。

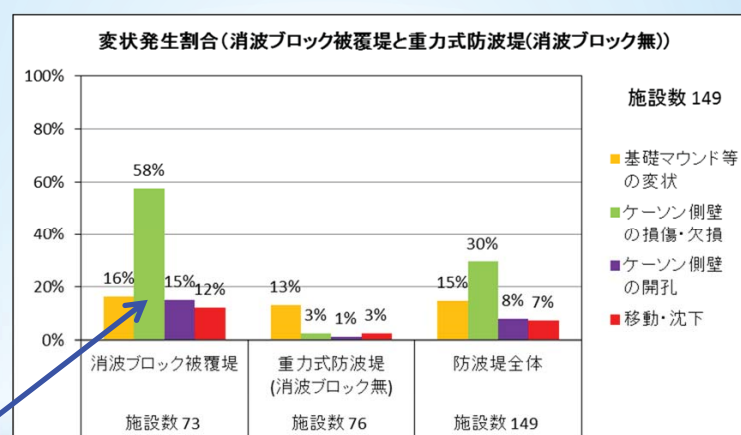
### (2) 防波堤の変状傾向

- ・消波ブロック被覆堤では重力式防波堤(消波ブロック無)に比べて、「ケーソン側壁の損傷・欠損」の発生割合が大きい。

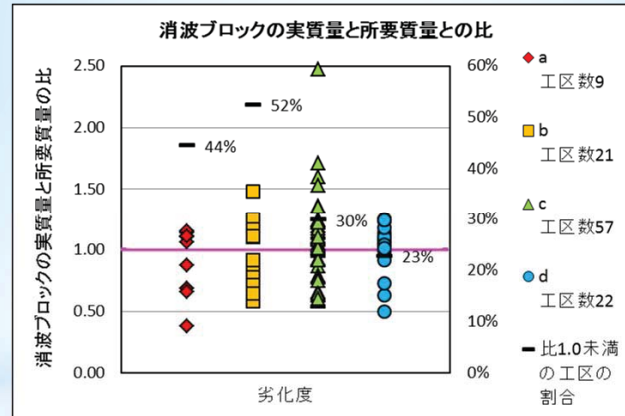
### (3) 防波堤の変状傾向の分析(消波ブロックの実質量と所要質量の比)

- ・劣化度c,dに比べて劣化度a,bの方が消波ブロックの実質量が所要質量を下回る工区の割合が大きい。

⇒ ケーソン側壁の損傷は所要質量を下回る工区で発生している。  
このことから、消波ブロックの散乱が変状の要因と考えられる。

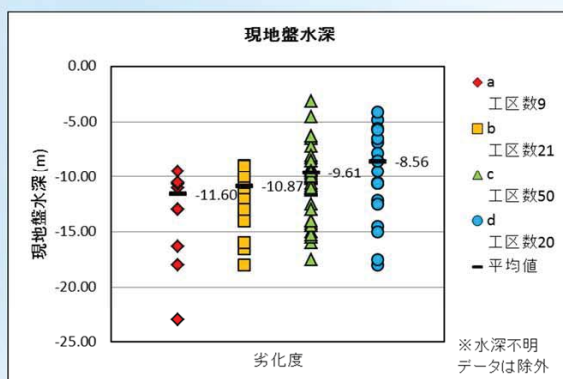
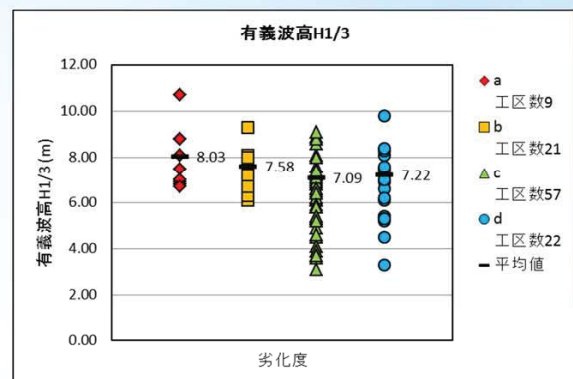
### (4) 防波堤の変状傾向の分析(現地盤水深と有義波高)

- ・劣化度c、dに比べて劣化度a、bの方が現地盤水深が深く、波高が大きい傾向にある。

⇒ 現地盤水深が深く、波高が高いなど厳しい環境下にある第一線防波堤ではケーソン側壁の損傷が発生しやすい。

波高7.0~8.0m以上の海域における消波ブロック被覆堤ではケーソン側壁の損傷が発生しやすい傾向にある。
