6.16 景觀

6.16.1 調査

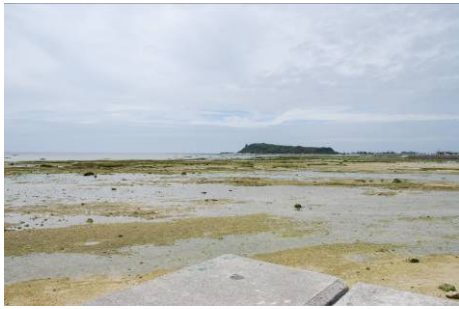
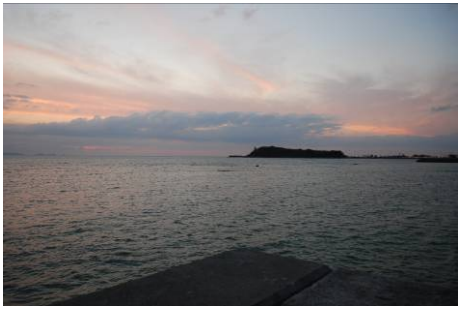
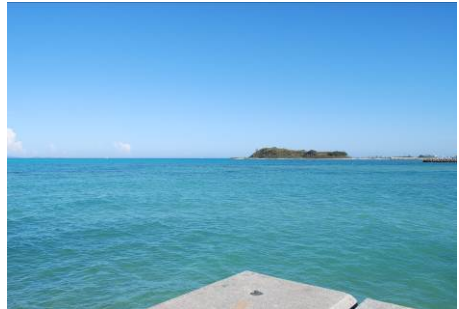
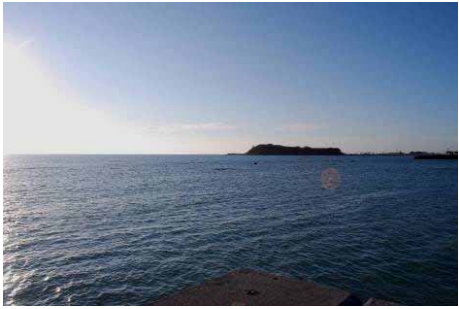
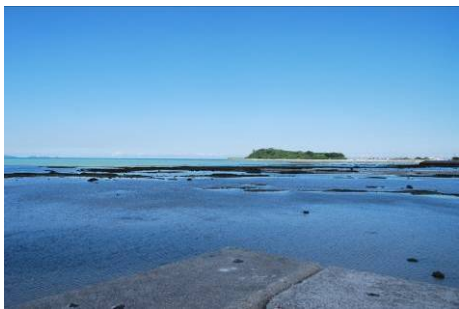
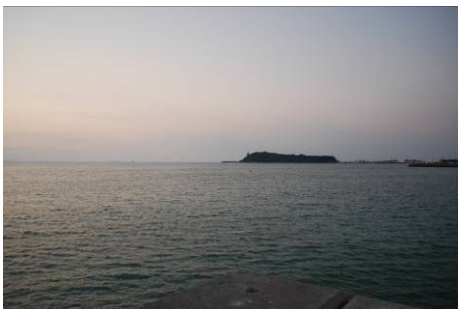
地点番号	⑫	眺望点：視点場（近景）
眺望点名	しおさい公園	 
市町村	豊見城市	
眺望状況	護岸から進入灯を含む事業実施区域及び瀬長島が一望できる。	
【季節】	【日中】	【夕方】
冬季	 	 
春季	 	 
夏季	 	 
秋季

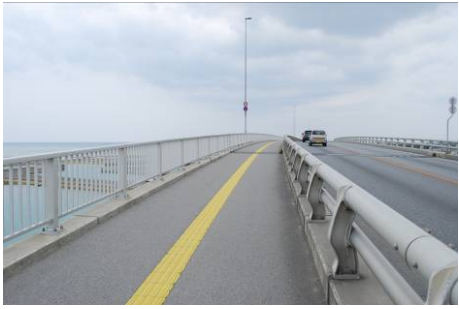
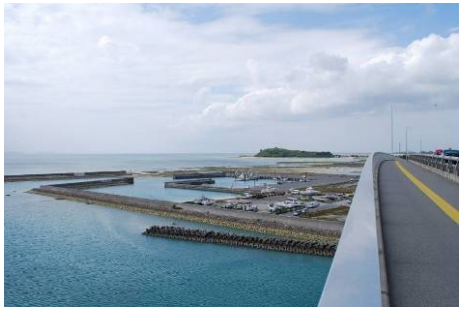
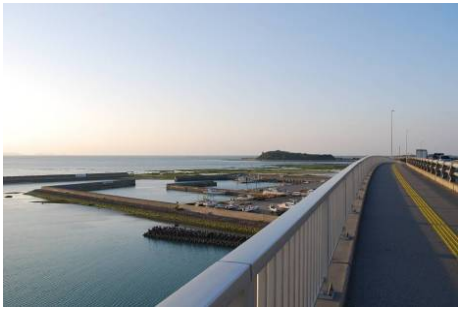
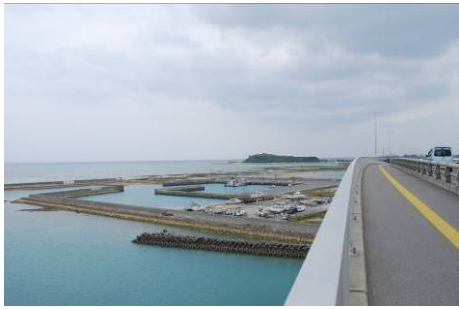
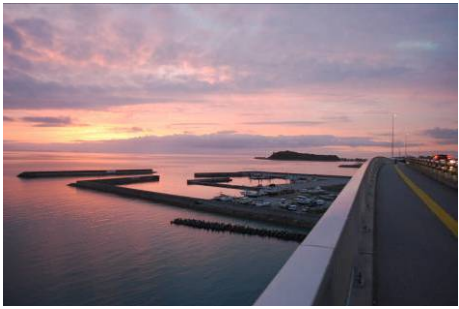
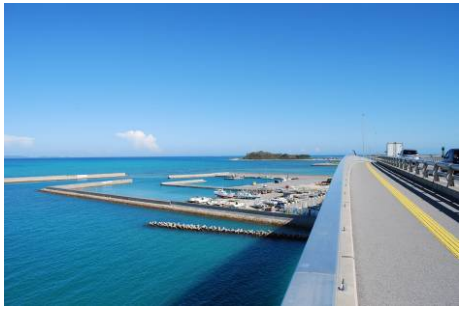
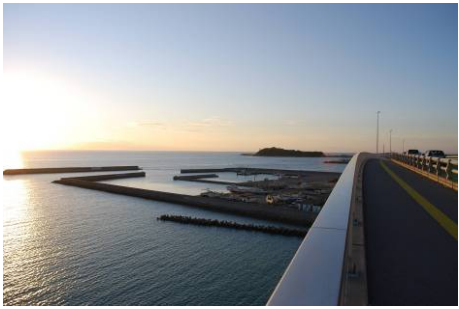
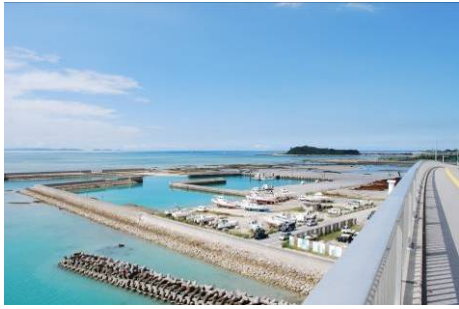
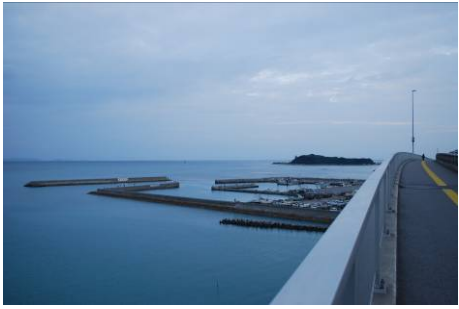
地点番号	⑬	眺望点：視点場（近景）
眺望点名	国道 331 号豊見城道路

市町村	豊見城市	
眺望状況	道路沿いから事業実施区域及び瀬長島、豊崎干潟が一望できる。	
【季節】	【日中】	【夕方】
冬季

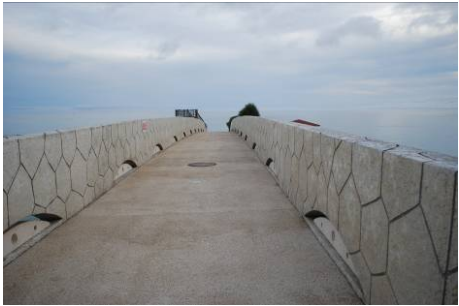
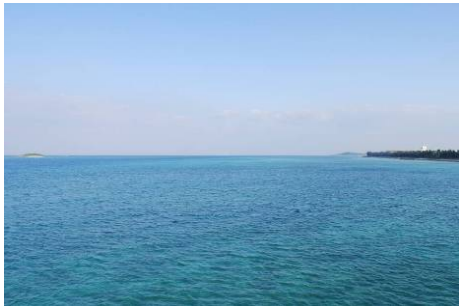
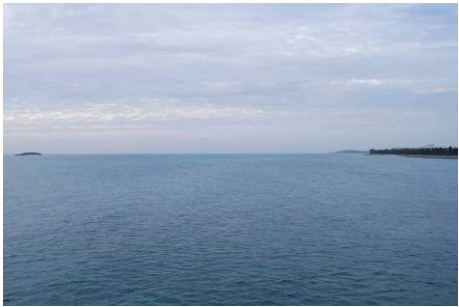
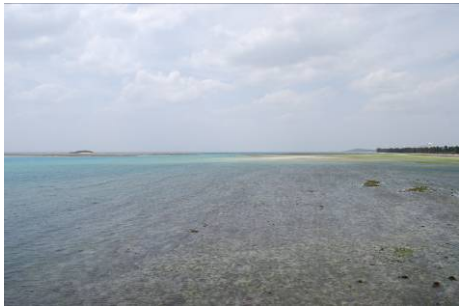
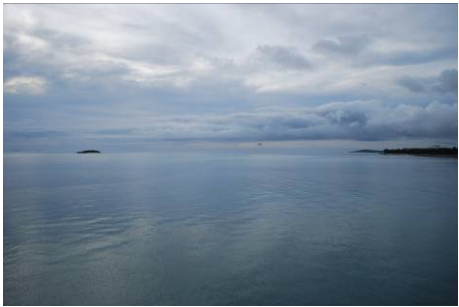
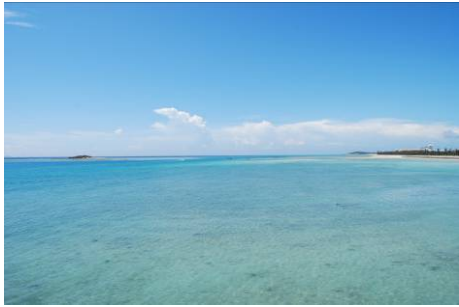
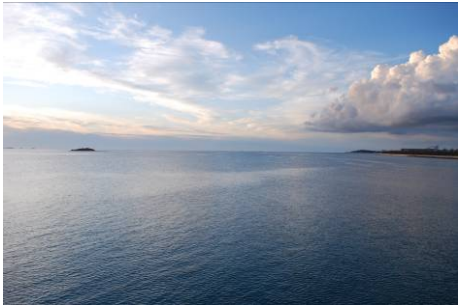
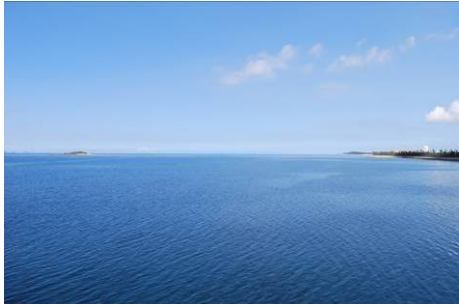
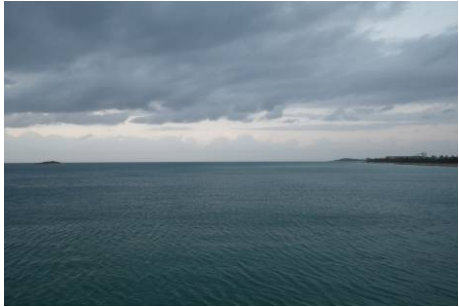
地点番号	⑮	眺望点：視点場（近景）
眺望点名	美々ビーチいとまん

市町村	糸満市	
眺望状況	ビーチ内の石橋から事業実施区域及び瀬長島、岡波島が一望できる。	
【季節】	【日中】	【夕方】
冬季

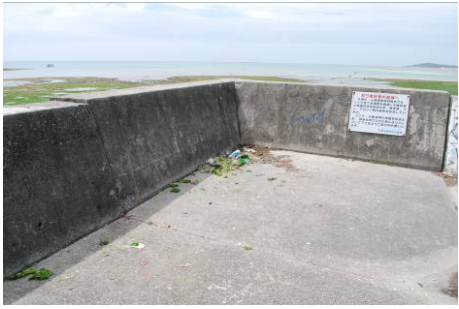
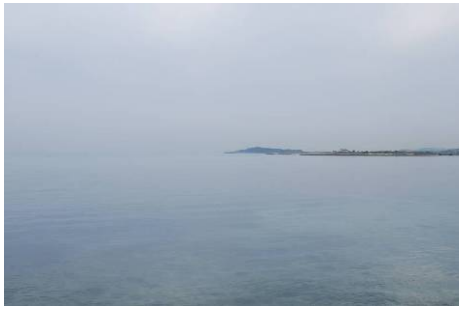
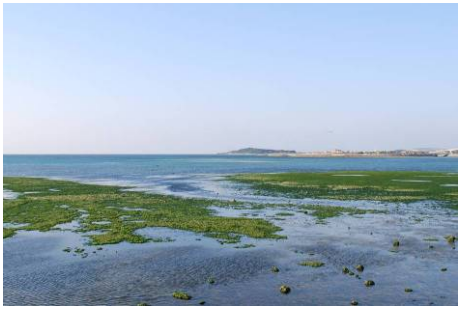
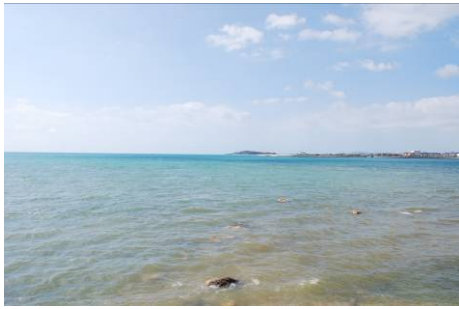
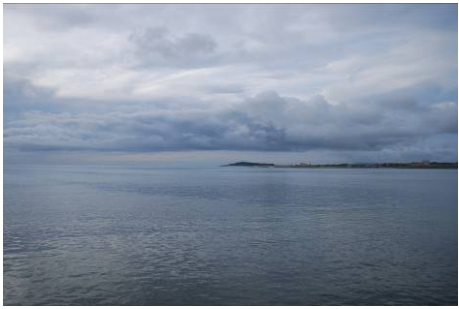
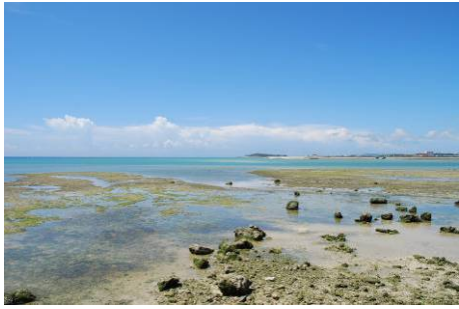
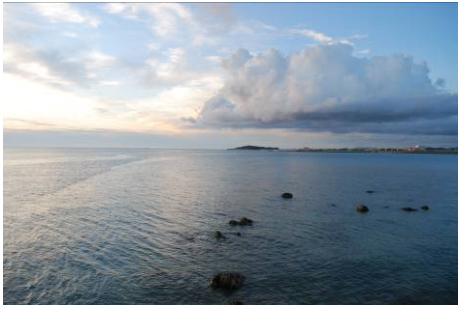
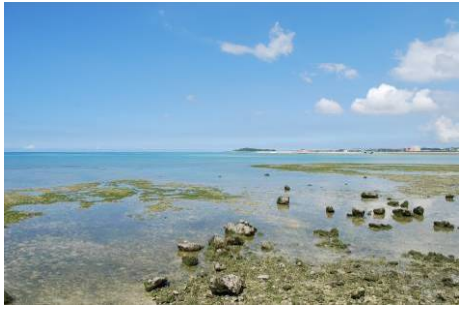
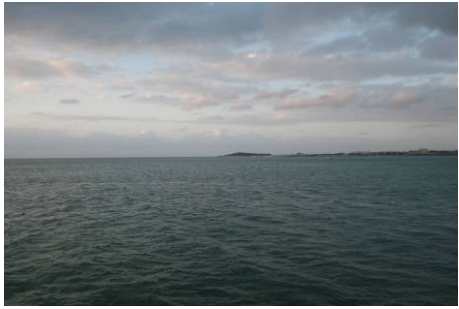
地点番号	⑩	眺望点：視点場（近景）
眺望点名	西崎護岸

市町村	糸満市	
眺望状況	護岸から事業実施区域及び瀬長島が一望できる。	
【季節】	【日中】	【夕方】
冬季

⑯西崎護岸			
 	普遍価値	自然性	人工物が占める割合が小さい。 眺望を遮る建造物等はないものの、事業実施区域から距離が離れているため眺望性は低い。
		利用性	観光客等の利用は少なく、専ら地元住民に釣りやウォーキングなどに利用されている。
	固有価値	固有性	瀬長島、岡波島、西崎干潟を一望できる。
		親近性	埋立地であるものの、地元住民に親しまれている場所である。

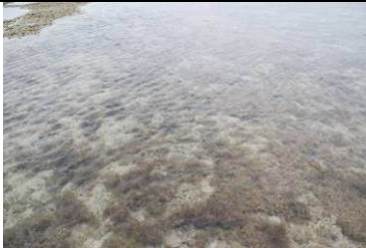
表－ 6.16.1.19 (3) 景観区の状態 (海域-事業実施区域外)

景観区番号	3			
基盤	砂礫			
場所の区分	海域-事業実施区域外			
GPS値	26° 11. 938'			
	127° 37. 832'			
景観区の状態

写真撮影日	冬季：H23/3/9 春季：H23/5/3 夏季：H23/8/14 秋季：H23/11/26			
	北	西	南	東
冬季

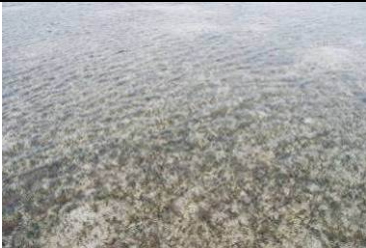
表－ 6.16.1.19 (4) 景観区の状況 (海域-事業実施区域外)

景観区番号	4			
基盤	藻場 10%未満			
場所の区分	海域-事業実施区域外			
G P S 値	26° 11. 910' 127° 37. 836'			
景観区の場の状況

写真撮影日	冬季 : H23/3/9 春季 : H23/5/3 夏季 : H23/8/14 秋季 : H23/11/26			
	北	西	南	東
冬季

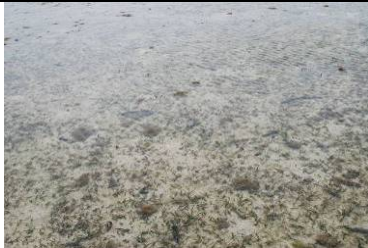
表－ 6.16.1.19 (5) 景観区の状態 (海域-事業実施区域外)

景観区番号	5			
基盤	藻場 10～30%未満			
場所の区分	海域-事業実施区域外			
G P S 値	26° 11. 789' 127° 37. 848'			
景観区の状態

写真撮影日	冬季 : H23/3/9 春季 : H23/5/3 夏季 : H23/8/14 秋季 : H23/11/26			
	北	西	南	東
冬季

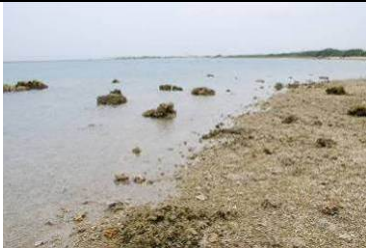
表－ 6.16.1.19 (6) 景観区の状況（海域-事業実施区域外）

景観区番号	6			
基盤	砂泥			
場所の区分	海域-事業実施区域外			
G P S 値	26° 12. 048' 127° 38. 366'			
景観区の場の状況

写真撮影日	冬季：H23/2/19 春季：H23/4/16 夏季：H23/7/3 秋季：H23/11/13			
	北	西	南	東
冬季

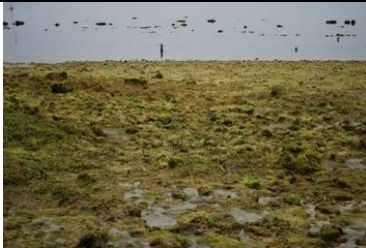
表－ 6.16.1.19 (7) 景観区の状況（海域-事業実施区域外）

景観区番号	7			
基盤	砂礫			
場所の区分	海域-事業実施区域外			
G P S 値	26° 11. 926'			
	127° 38. 178'			
景観区の場の状況

写真撮影日	冬季：H23/2/19 春季：H23/4/16 夏季：H23/7/4 秋季：H23/11/13			
	北	西	南	東
冬季

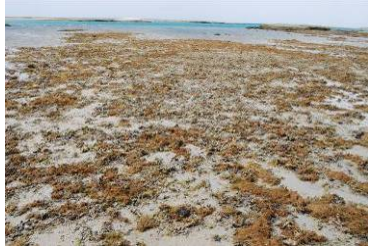
表－ 6.16.1.19 (8) 景観区の状態 (海域-事業実施区域外)

景観区番号	8			
基盤	砂礫			
場所の区分	海域-事業実施区域外			
G P S 値	26° 11. 855' 127° 38. 180'			
景観区の状態

写真撮影日	冬季 : H23/2/21 春季 : H23/4/19 夏季 : H23/8/14 秋季 : H23/11/13			
	北	西	南	東
冬季

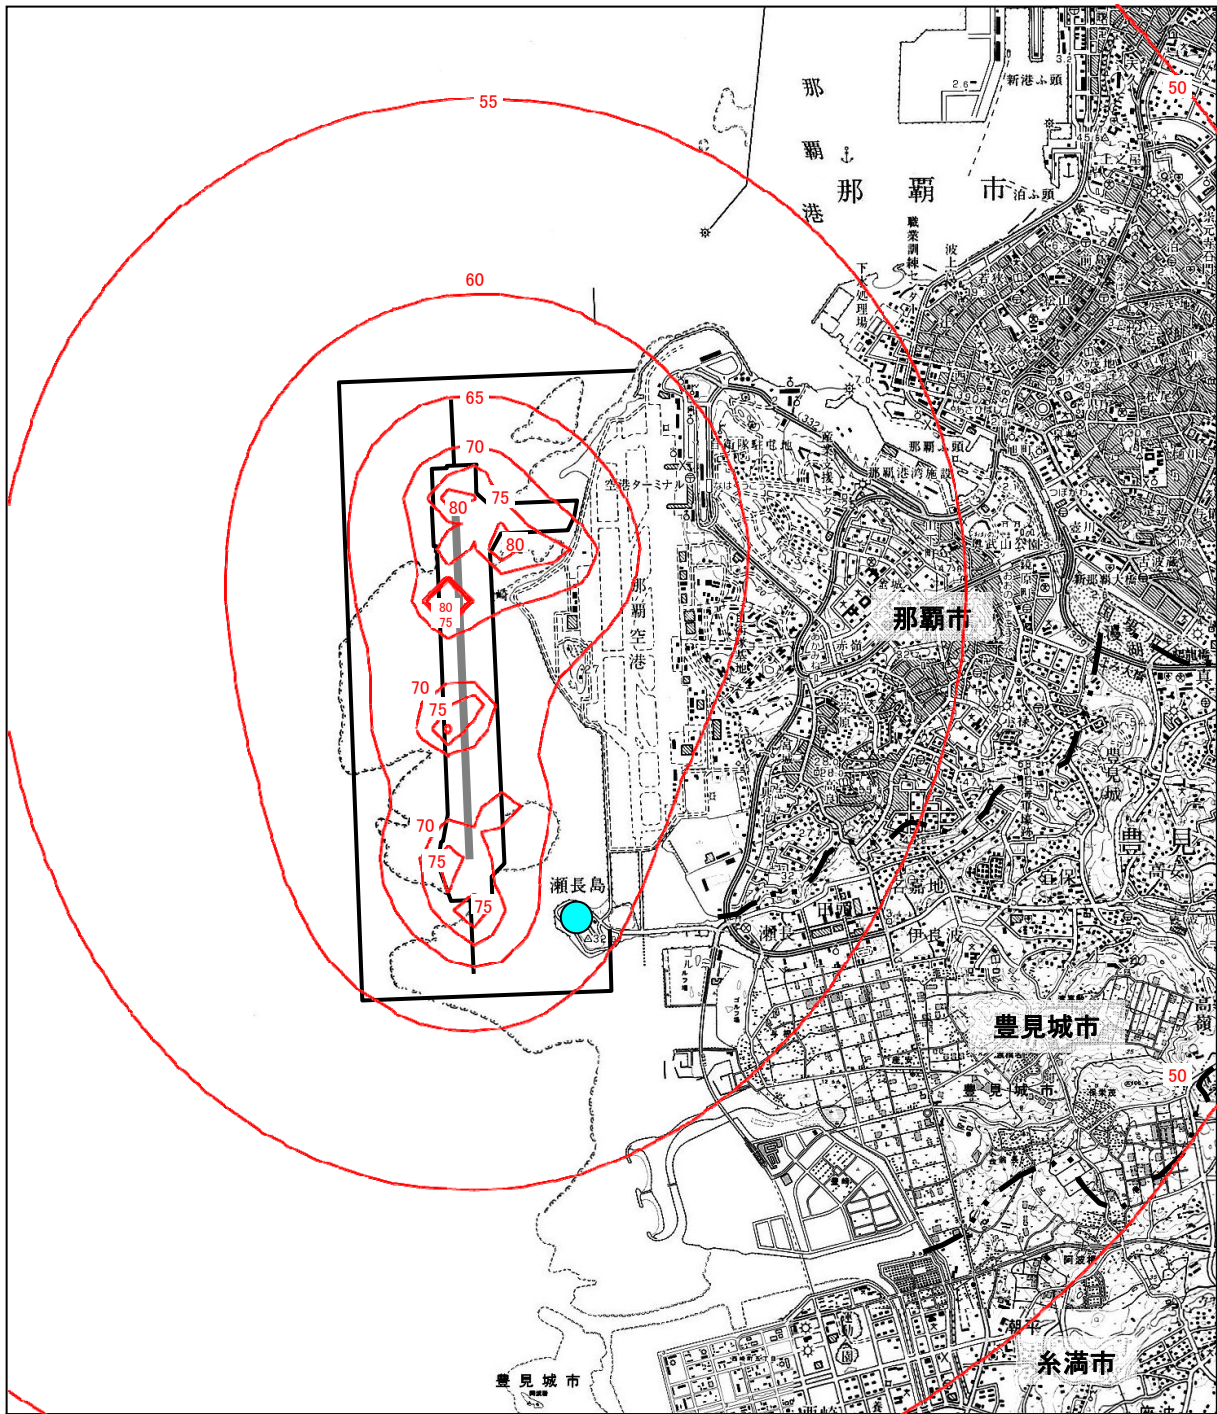
- : 事業実施区域
- : 市町村界
- : 眺望景観予測地点

図一 6.16.2.5 建設作業騒音 (L_{A5}) の予測結果と眺望景観の視点場との重ね合わせ(最大時期：2年次11ヶ月目)

建設作業騒音の状況は、図－ 6.16.2.5 に示すとおりである。事業実施区域の敷地境界（事業実施区域）周辺は騒音規制法の適用を受けないが、敷地境界上における最大騒音レベルは 66dB であり、騒音規制法による特定建設作業に係る基準値(85dB 以下)を満足する結果となっていることから、騒音による眺望景観の視点場の環境の変化は極めて小さいと考えられる。

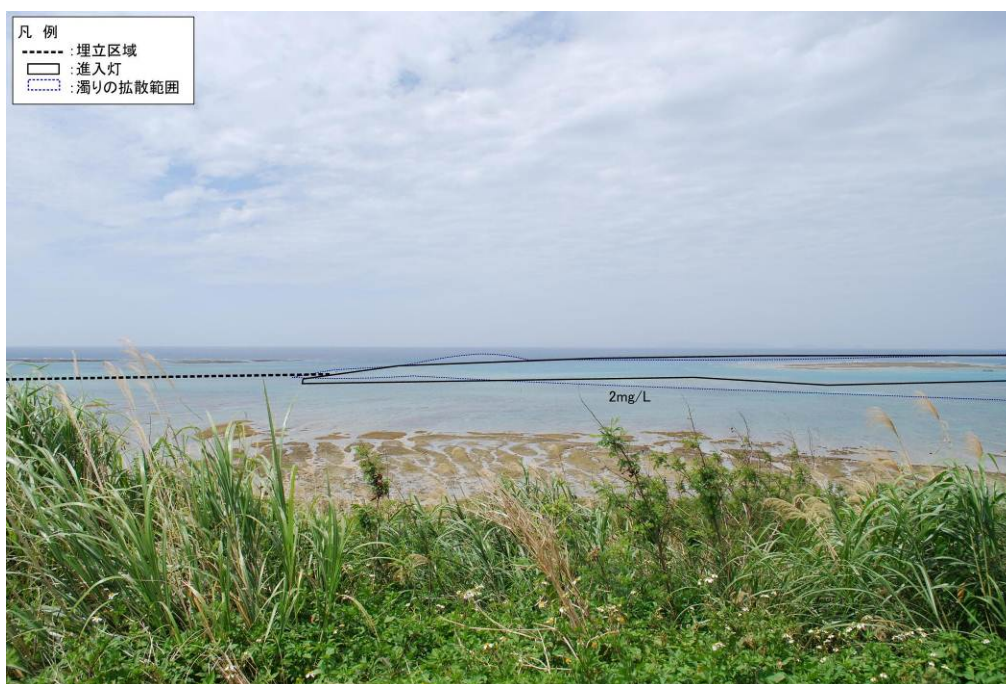
図－ 6.16.2.7 水の濁り（2年次10ヶ月目）の予測結果と眺望景観との重ね合わせ

水の濁りの影響については、図－ 6.16.2.7 及び図－ 6.16.2.8 に示すとおりである。

予測地点からの眺望景観においては、施工箇所から水の濁りが拡散し、景観が変化することが考えられるものの、2mg/L 以上の SS の濃度分布は施工箇所近傍において局所的であることから、その変化は極めて小さいと考えられる。しかし、護岸及び埋立ての工事や進入灯に係る工事が瀬長島の前面海域で行われる施工期間においては、資機材等の存在により予測地点の景観構成要素が変化すると考えられる。

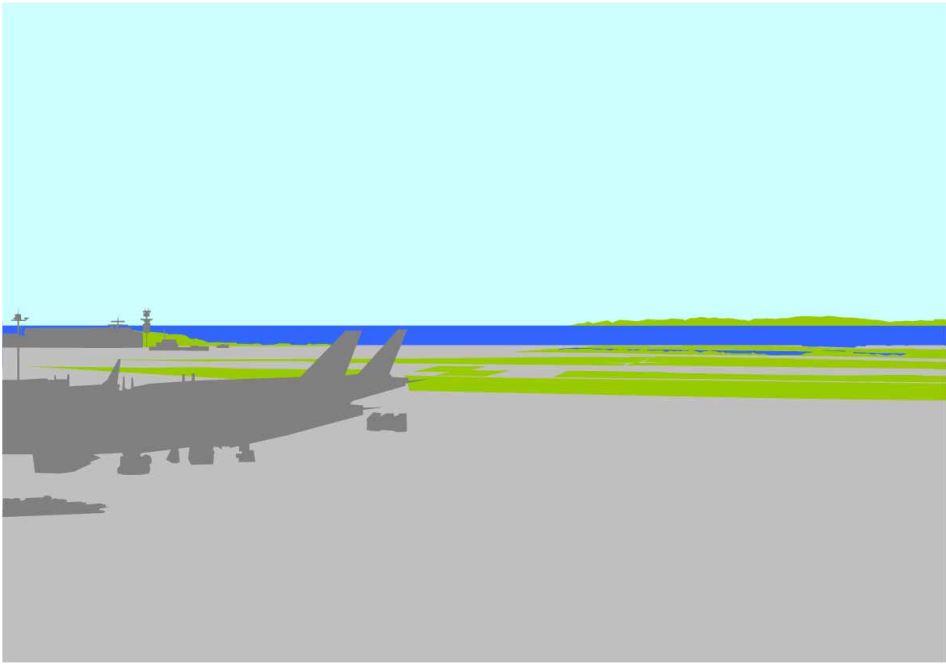
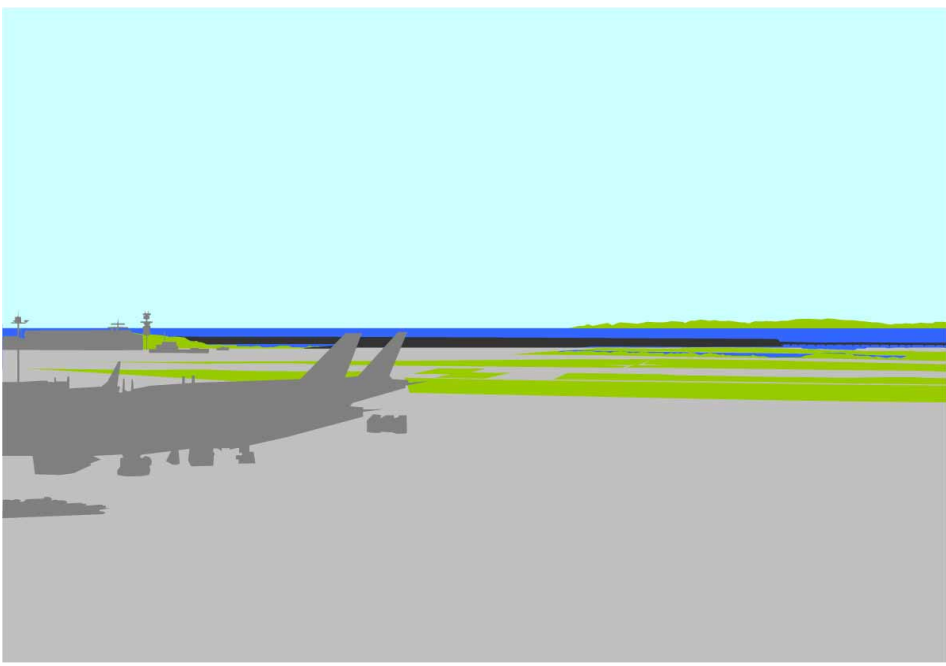
表－ 6.16.2.10 (1) 景観構成要素の変化（那覇空港ターミナル）

<p>景観構成要素の割合 (%)</p>	<table border="1" data-bbox="440 1653 906 1960"> <thead> <tr> <th>区分</th> <th>現況</th> <th>存在</th> <th>増減</th> </tr> </thead> <tbody> <tr> <td>人工物</td> <td>5.45</td> <td>6.58</td> <td>0.89</td> </tr> <tr> <td>道路</td> <td>39.59</td> <td>39.39</td> <td>0.00</td> </tr> <tr> <td>空</td> <td>49.02</td> <td>49.02</td> <td>0.00</td> </tr> <tr> <td>緑地</td> <td>3.57</td> <td>3.57</td> <td>0.00</td> </tr> <tr> <td>岩場</td> <td>-</td> <td>-</td> <td>-</td> </tr> <tr> <td>砂浜</td> <td>-</td> <td>-</td> <td>-</td> </tr> <tr> <td>海</td> <td>2.37</td> <td>1.44</td> <td>-0.89</td> </tr> <tr> <td>合計</td> <td>100.00</td> <td>100.00</td> <td>-</td> </tr> </tbody> </table> <p data-bbox="440 1962 906 1989">※人工物には新人工物と既存人工物が含まれる。</p> <div data-bbox="986 1653 1390 1995"> <p><凡例></p> <table border="1"> <tr> <td>新人工物</td> <td>緑地</td> </tr> <tr> <td>既存人工物</td> <td>岩場</td> </tr> <tr> <td>道路</td> <td>砂浜</td> </tr> <tr> <td>空</td> <td>海</td> </tr> </table> </div>	区分	現況	存在	増減	人工物	5.45	6.58	0.89	道路	39.59	39.39	0.00	空	49.02	49.02	0.00	緑地	3.57	3.57	0.00	岩場	-	-	-	砂浜	-	-	-	海	2.37	1.44	-0.89	合計	100.00	100.00	-	新人工物	緑地	既存人工物	岩場	道路	砂浜	空	海

注：新人工物とは、増設滑走路を含む埋立地、進入灯、新設管制塔を指す。

現況と埋立地及び飛行場施設の存在時における主要な眺望景観の変化について、フォトモンタージュにより景観構成要素の改変の影響を予測した結果は、表－ 6.16.2.9 及び表－ 6.16.2.10 に示すとおりである。

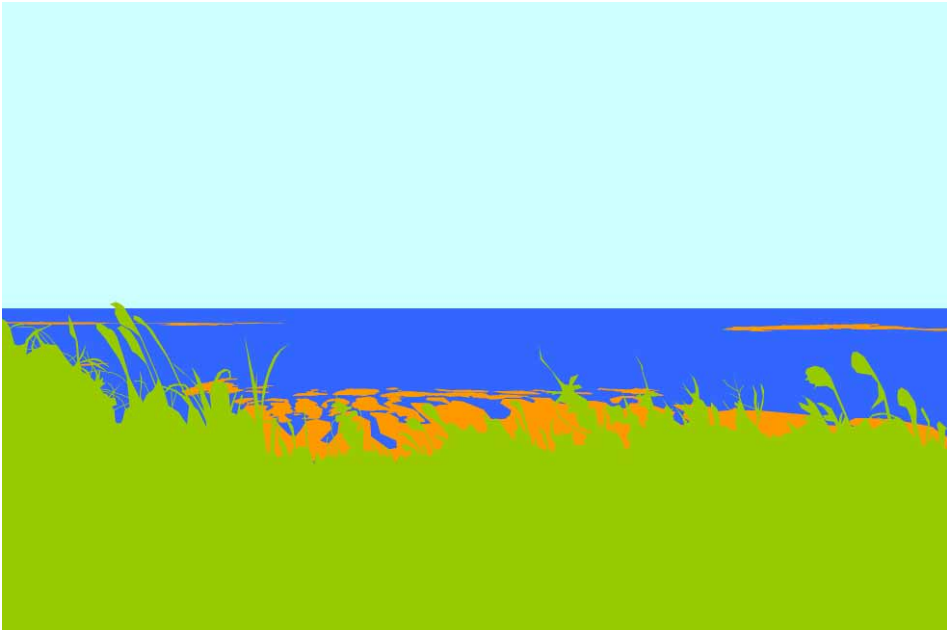
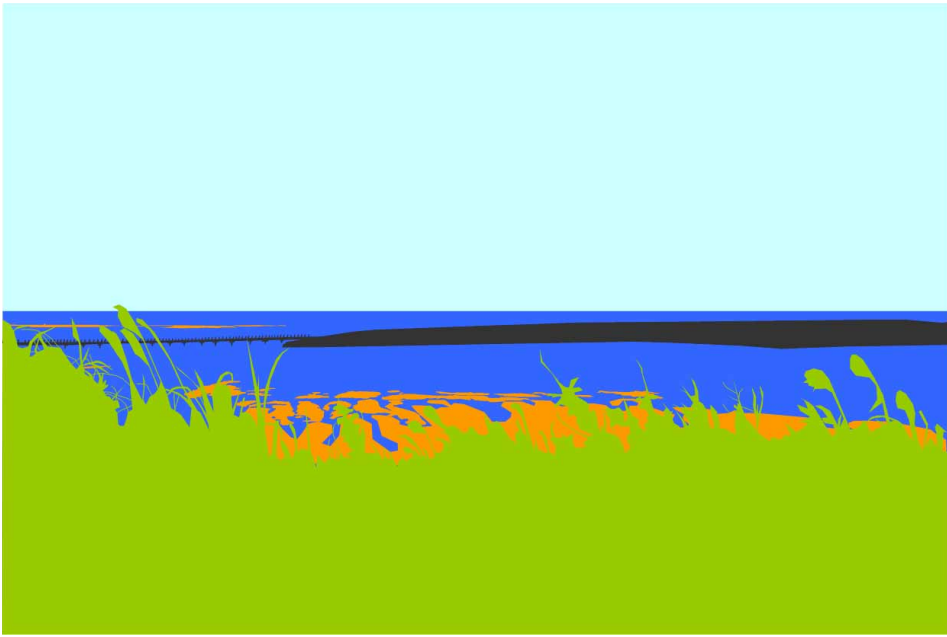
表一 6.16.2.10 (2) 景観構成要素の変化 (瀬長島(山腹-西向き))

<p>景観構成要素の割合 (%)</p>	<table border="1" data-bbox="424 1585 914 1890"> <thead> <tr> <th>区分</th> <th>現況</th> <th>存在</th> <th>増減</th> </tr> </thead> <tbody> <tr> <td>人工物</td> <td>0.00</td> <td>2.39</td> <td>2.39</td> </tr> <tr> <td>道路</td> <td>-</td> <td>-</td> <td>-</td> </tr> <tr> <td>空</td> <td>49.49</td> <td>49.49</td> <td>0.00</td> </tr> <tr> <td>緑地</td> <td>35.24</td> <td>35.24</td> <td>0.00</td> </tr> <tr> <td>岩場</td> <td>2.28</td> <td>2.24</td> <td>-0.04</td> </tr> <tr> <td>砂浜</td> <td>-</td> <td>-</td> <td>-</td> </tr> <tr> <td>海</td> <td>13.00</td> <td>10.64</td> <td>-2.35</td> </tr> <tr> <td>合計</td> <td>100.00</td> <td>100.00</td> <td>-</td> </tr> </tbody> </table> <p data-bbox="424 1890 895 1919">※人工物には新人工物と既存人工物が含まれる。</p> <div data-bbox="986 1585 1385 1919"> <p><凡例></p> <table border="1"> <tr> <td>新人工物</td> <td>緑地</td> </tr> <tr> <td>既存人工物</td> <td>岩場</td> </tr> <tr> <td>道路</td> <td>砂浜</td> </tr> <tr> <td>空</td> <td>海</td> </tr> </table> </div>	区分	現況	存在	増減	人工物	0.00	2.39	2.39	道路	-	-	-	空	49.49	49.49	0.00	緑地	35.24	35.24	0.00	岩場	2.28	2.24	-0.04	砂浜	-	-	-	海	13.00	10.64	-2.35	合計	100.00	100.00	-	新人工物	緑地	既存人工物	岩場	道路	砂浜	空	海

注：新人工物とは、増設滑走路を含む埋立地、進入灯、新設管制塔を指す。

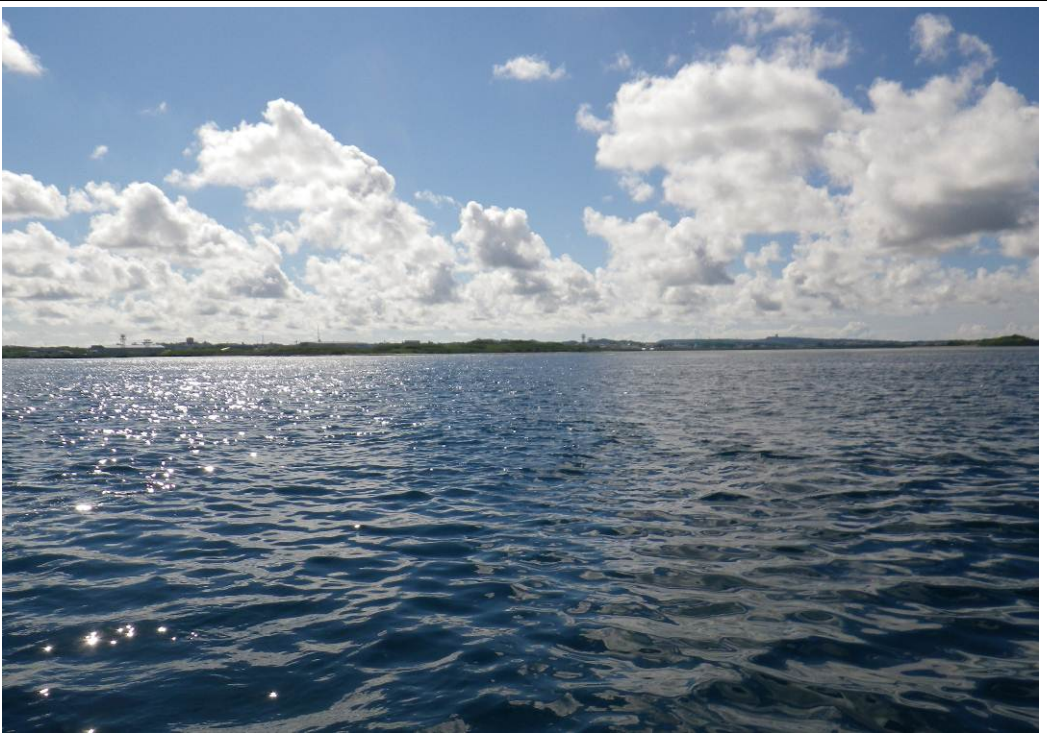
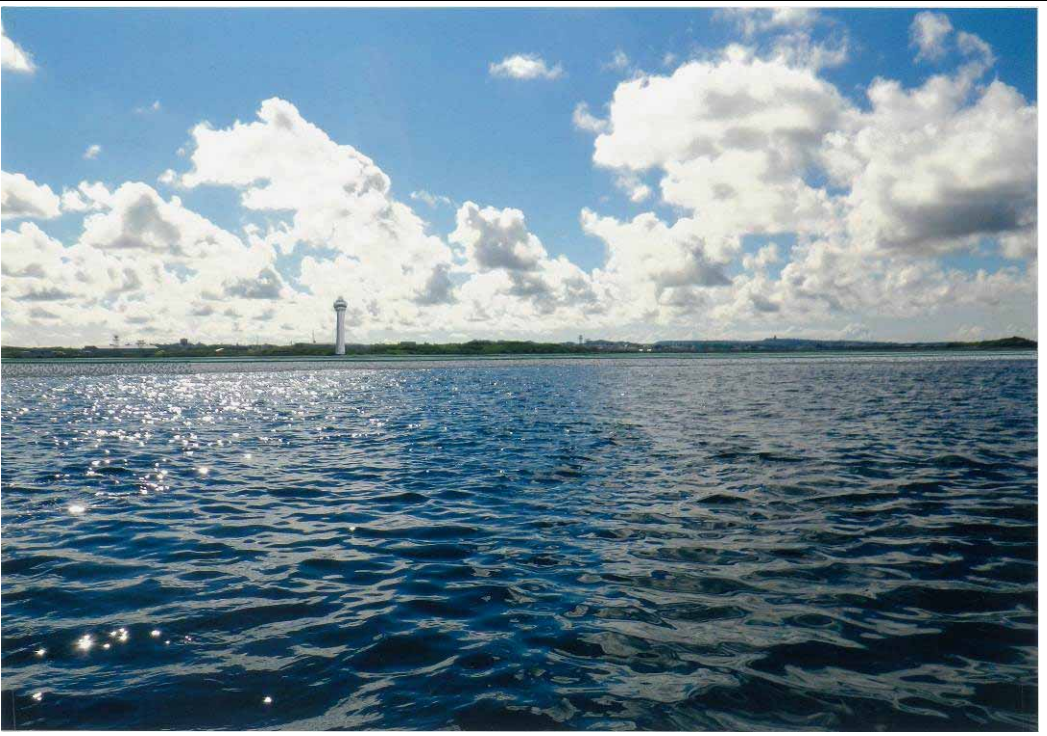
表－ 6.16.2.9 (3) 眺望景観のフォトモンタージュ結果 (海上)

A wide-angle photograph of a vast blue sea under a bright blue sky filled with large, fluffy white clouds. The water's surface is covered in small, shimmering ripples that catch the light. In the far distance, a thin line of land with some buildings and structures is visible on the horizon.
存在時

A wide-angle photograph of a seascape, similar to the one above, but with a white lighthouse visible on the horizon line. The sky is blue with white clouds, and the water is dark blue with shimmering ripples. The lighthouse is a simple, cylindrical structure with a lantern room on top.

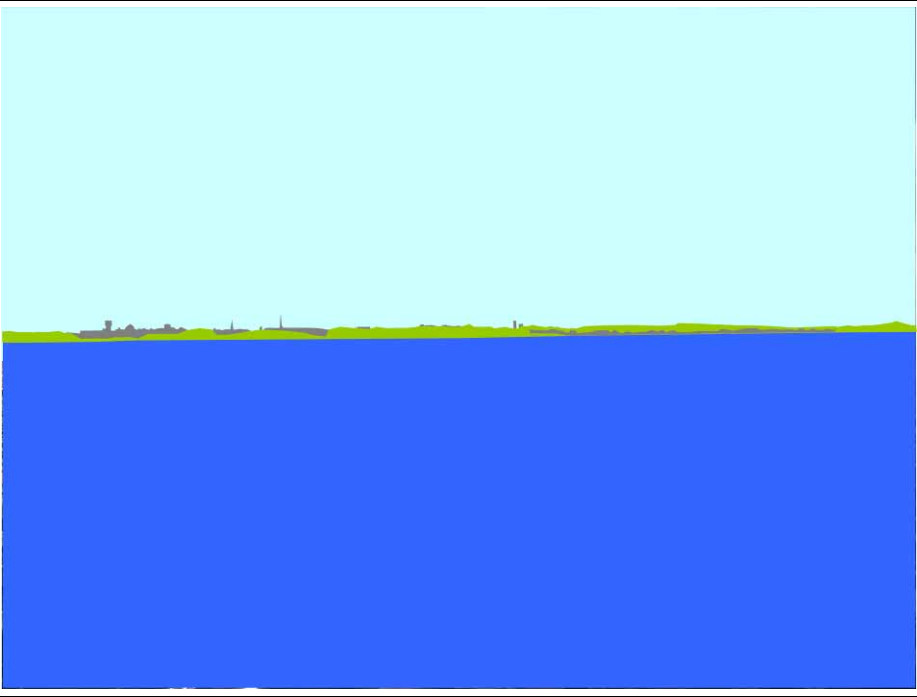
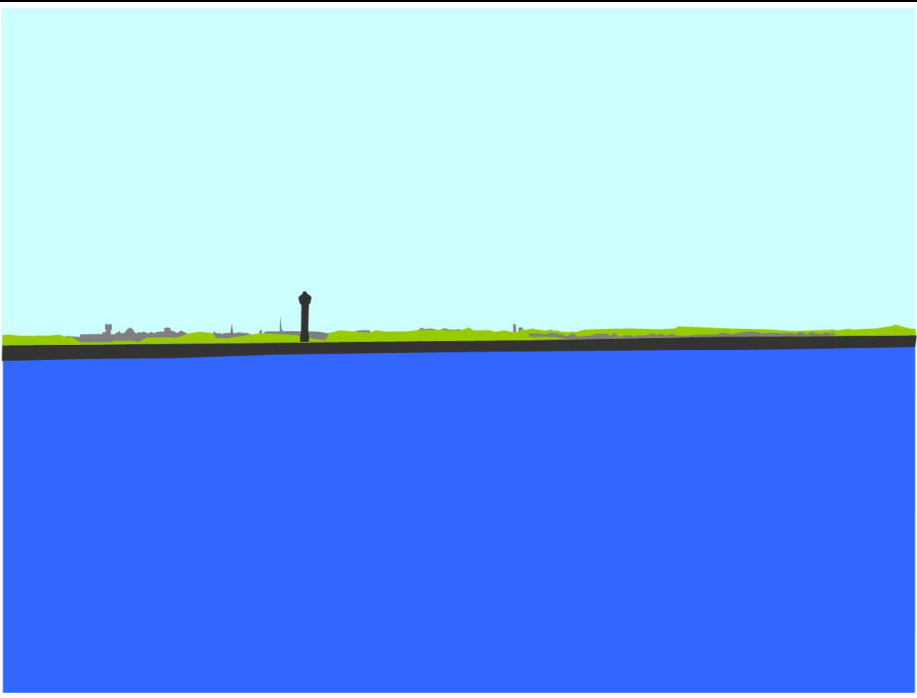
表一 6.16.2.10 (3) 景観構成要素の変化 (海上)

<p>景観構成要素の割合 (%)</p>	<table border="1" data-bbox="432 1668 917 1975"> <thead> <tr> <th>区分</th> <th>現況</th> <th>存在</th> <th>増減</th> </tr> </thead> <tbody> <tr> <td>人工物</td> <td>0.33</td> <td>2.46</td> <td>2.13</td> </tr> <tr> <td>道路</td> <td>-</td> <td>-</td> <td>-</td> </tr> <tr> <td>空</td> <td>47.09</td> <td>47.03</td> <td>-0.06</td> </tr> <tr> <td>緑地</td> <td>0.99</td> <td>0.94</td> <td>-0.05</td> </tr> <tr> <td>岩場</td> <td>-</td> <td>-</td> <td>-</td> </tr> <tr> <td>砂浜</td> <td>-</td> <td>-</td> <td>-</td> </tr> <tr> <td>海</td> <td>51.59</td> <td>49.57</td> <td>-2.03</td> </tr> <tr> <td>合計</td> <td>100.00</td> <td>100.00</td> <td>-</td> </tr> </tbody> </table> <p data-bbox="432 1975 917 2007">※人工物には新人工物と既存人工物が含まれる。</p> <div data-bbox="986 1668 1388 2007"> <p><凡例></p> <table border="1"> <tr> <td>新人工物</td> <td>緑地</td> </tr> <tr> <td>既存人工物</td> <td>岩場</td> </tr> <tr> <td>道路</td> <td>砂浜</td> </tr> <tr> <td>空</td> <td>海</td> </tr> </table> </div>	区分	現況	存在	増減	人工物	0.33	2.46	2.13	道路	-	-	-	空	47.09	47.03	-0.06	緑地	0.99	0.94	-0.05	岩場	-	-	-	砂浜	-	-	-	海	51.59	49.57	-2.03	合計	100.00	100.00	-	新人工物	緑地	既存人工物	岩場	道路	砂浜	空	海

注：新人工物とは、増設滑走路を含む埋立地、進入灯、新設管制塔を指す。

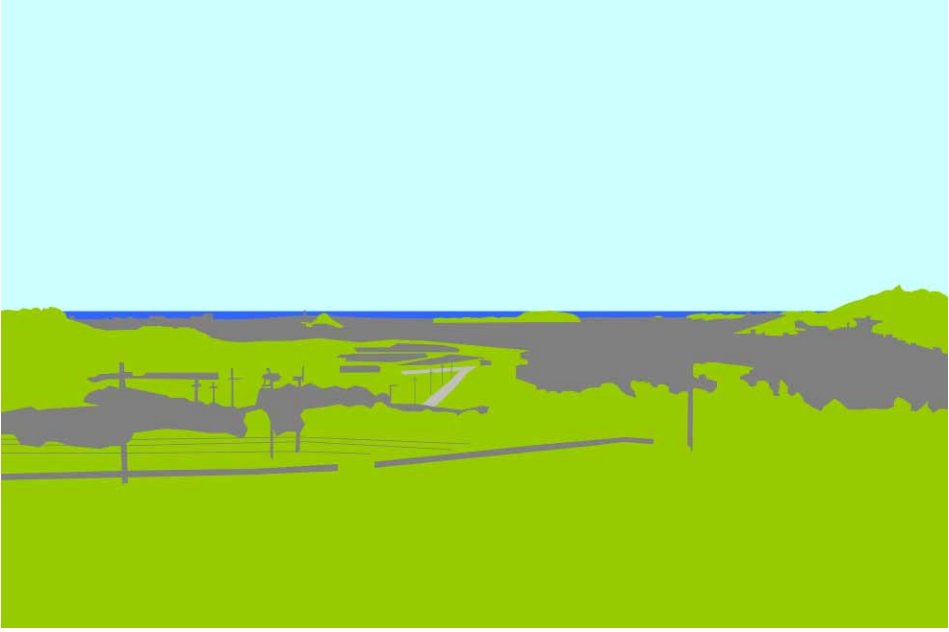
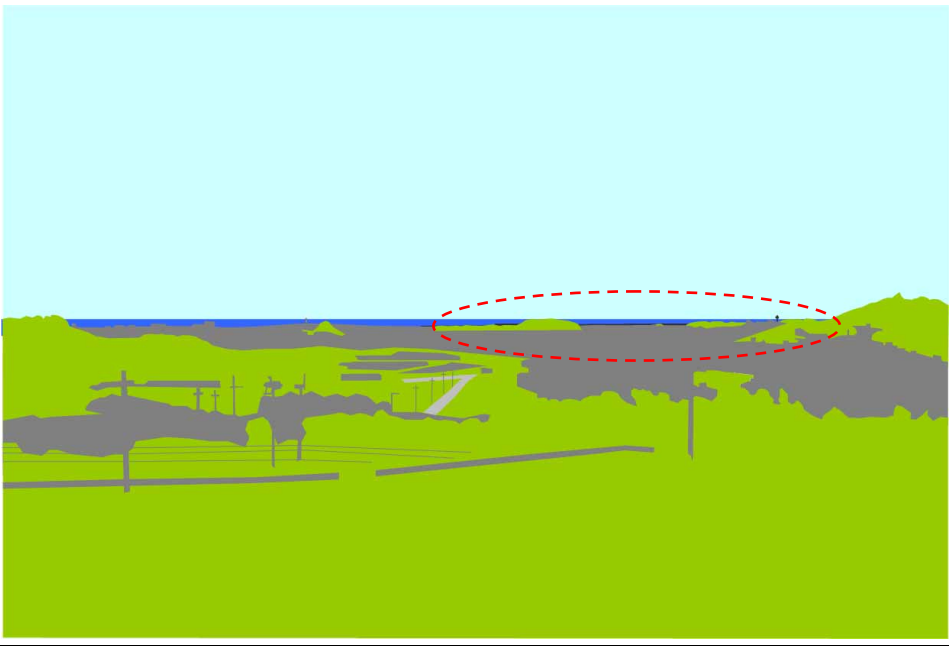
表－ 6.16.2.10 (5) 景観構成要素の変化 (保栄茂)

<p>景観構成要素の割合 (%)</p>	<table border="1" data-bbox="422 1585 925 1915"> <thead> <tr> <th>区分</th> <th>現況</th> <th>存在</th> <th>増減</th> </tr> </thead> <tbody> <tr> <td>人工物</td> <td>9.54</td> <td>9.58</td> <td>0.04</td> </tr> <tr> <td>道路</td> <td>0.10</td> <td>0.10</td> <td>0.00</td> </tr> <tr> <td>空</td> <td>49.77</td> <td>49.77</td> <td>-0.00</td> </tr> <tr> <td>緑地</td> <td>40.05</td> <td>40.05</td> <td>0.00</td> </tr> <tr> <td>岩場</td> <td>-</td> <td>-</td> <td>-</td> </tr> <tr> <td>砂浜</td> <td>-</td> <td>-</td> <td>-</td> </tr> <tr> <td>海</td> <td>0.54</td> <td>0.50</td> <td>-0.04</td> </tr> <tr> <td>合計</td> <td>100.00</td> <td>100.00</td> <td>-</td> </tr> </tbody> </table> <p data-bbox="434 1915 901 1942">※人工物には新人工物と既存人工物が含まれる。</p> <div data-bbox="986 1594 1388 1937" style="display: flex; flex-direction: column; align-items: center;"> <p data-bbox="1024 1594 1145 1624"><凡 例></p> <table border="1" data-bbox="986 1653 1388 1937" style="width: 100%;"> <tr> <td style="background-color: #333; color: white; padding: 5px;">新人工物</td> <td style="background-color: #90EE90; padding: 5px;">緑地</td> </tr> <tr> <td style="background-color: #808080; padding: 5px;">既存人工物</td> <td style="background-color: #FF8C00; padding: 5px;">岩場</td> </tr> <tr> <td style="background-color: #A9A9A9; padding: 5px;">道路</td> <td style="background-color: #FFFF00; padding: 5px;">砂浜</td> </tr> <tr> <td style="background-color: #ADD8E6; padding: 5px;">空</td> <td style="background-color: #0000FF; padding: 5px;">海</td> </tr> </table> </div>	区分	現況	存在	増減	人工物	9.54	9.58	0.04	道路	0.10	0.10	0.00	空	49.77	49.77	-0.00	緑地	40.05	40.05	0.00	岩場	-	-	-	砂浜	-	-	-	海	0.54	0.50	-0.04	合計	100.00	100.00	-	新人工物	緑地	既存人工物	岩場	道路	砂浜	空	海

注：() は、新人工物（増設滑走路を含む埋立地、進入灯、新設管制塔）がある個所を示す。

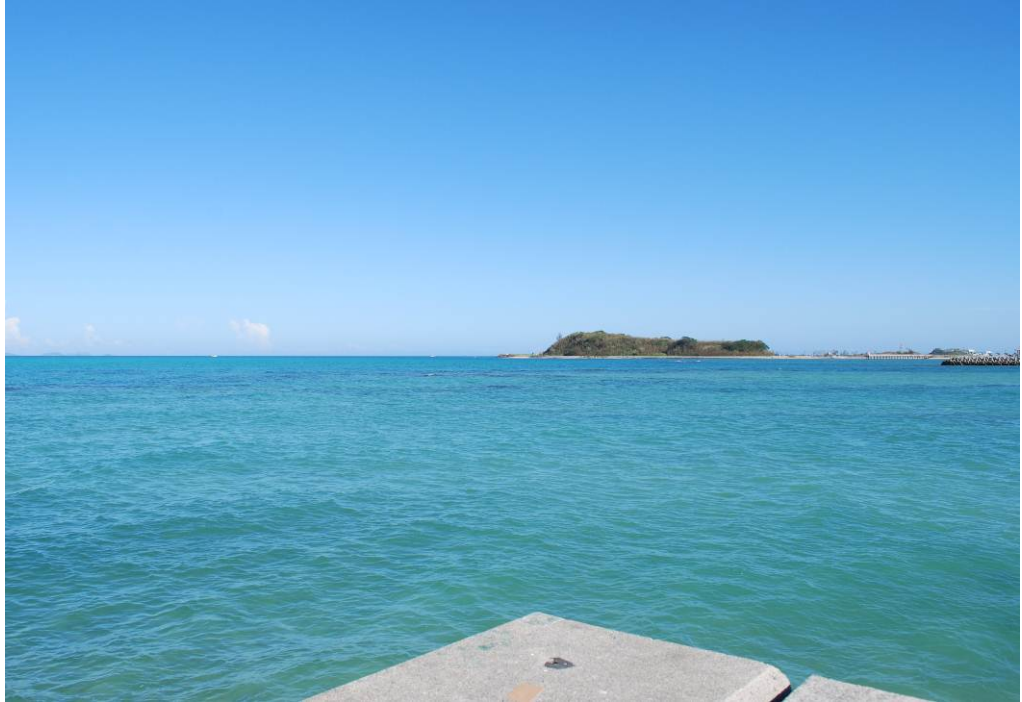
表ー 6.16.2.9 (6) 眺望景観のフォトモンタージュ結果 (与根漁港)

A wide-angle photograph showing a clear, bright blue sky above a vast expanse of turquoise water. In the distance, a small, green island is visible on the horizon. The foreground shows the corner of a concrete pier or breakwater.
存在時	  A wide-angle photograph showing a clear, bright blue sky above a vast expanse of turquoise water. In the distance, a small, green island is visible on the horizon. The foreground shows the corner of a concrete pier or breakwater. This image is a photomontage of the current view, with the island appearing more prominent and the water color slightly more saturated.

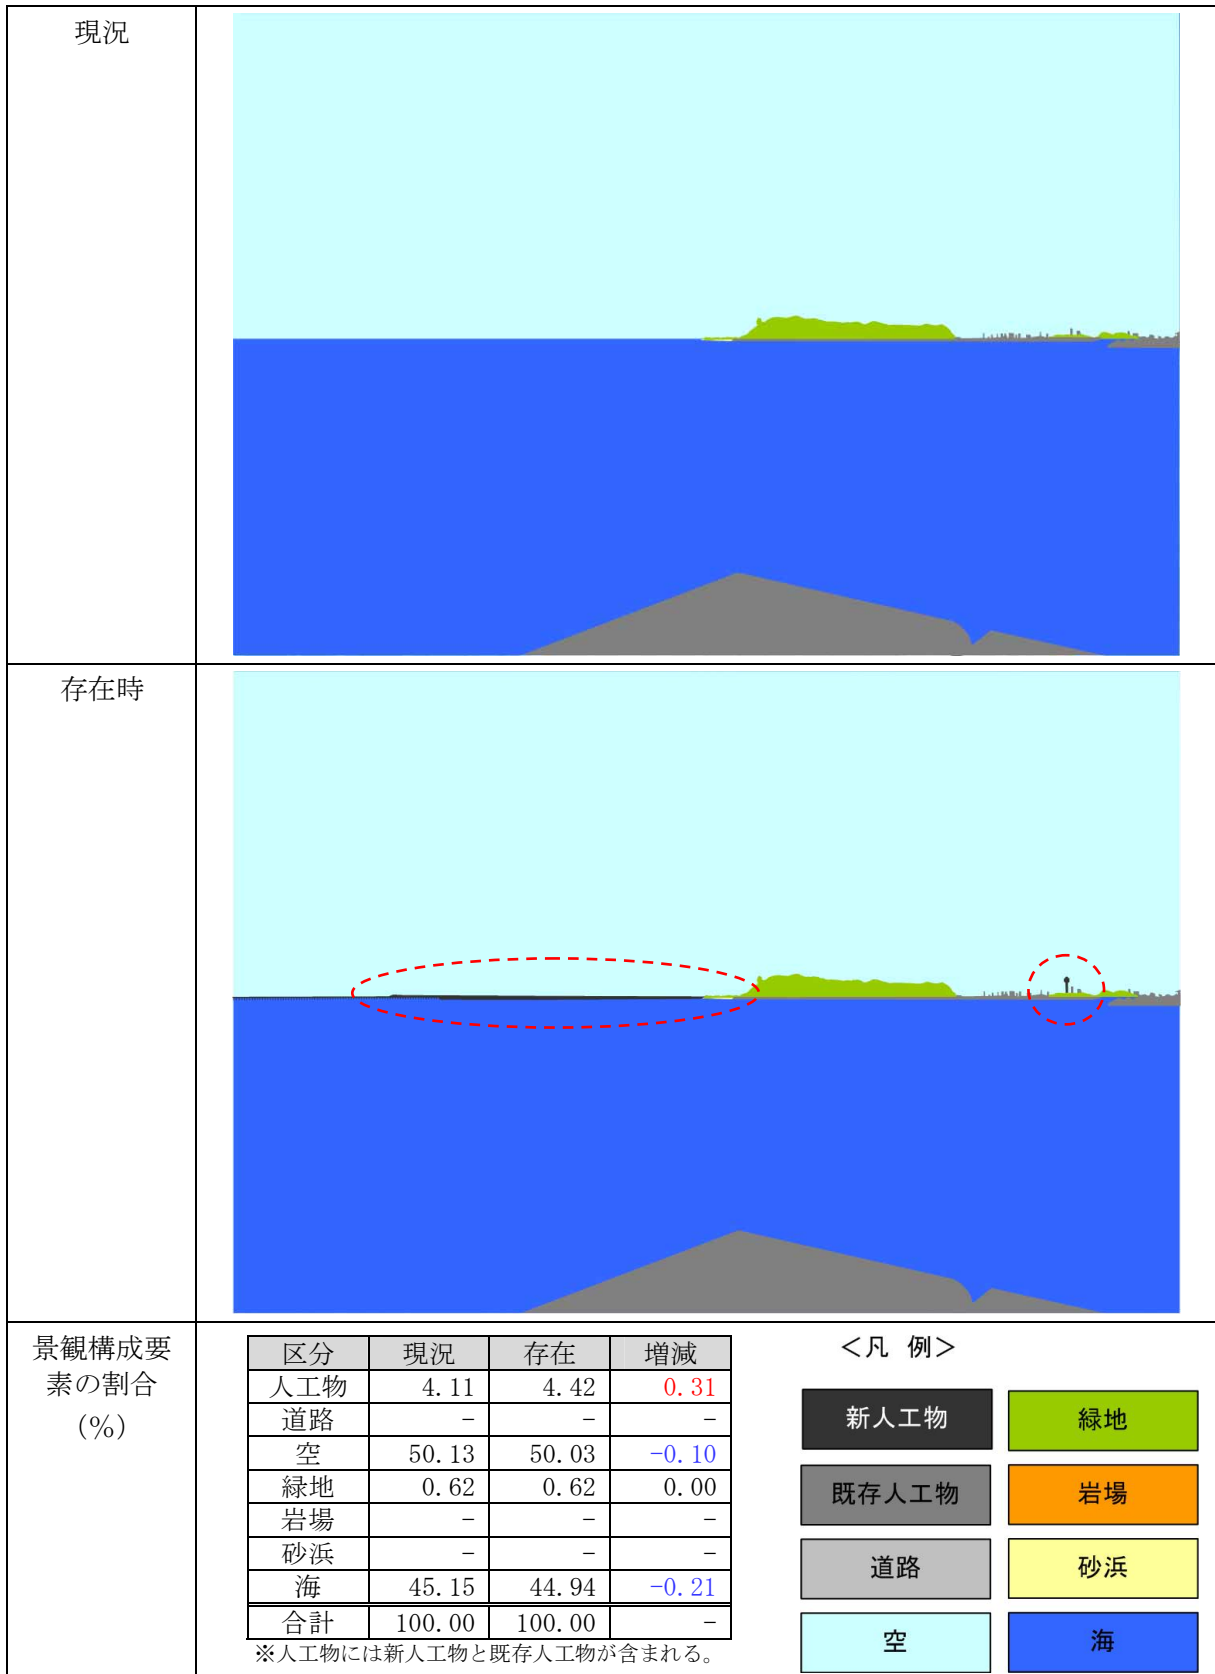
表－ 6.16.2.10 (6) 景観構成要素の変化（与根漁港）

注：() は、新人工物（増設滑走路を含む埋立地、進入灯、新設管制塔）がある個所を示す。

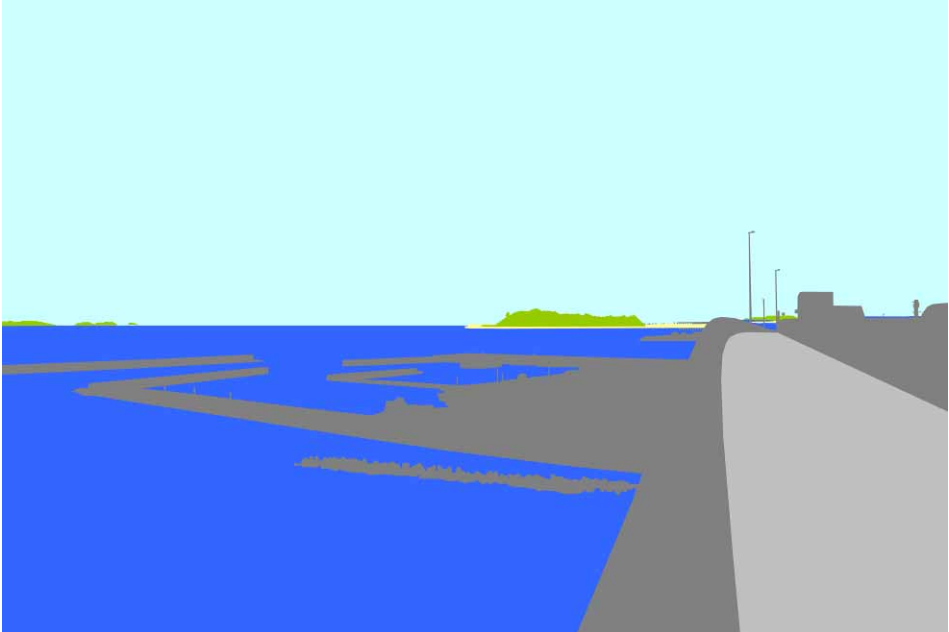
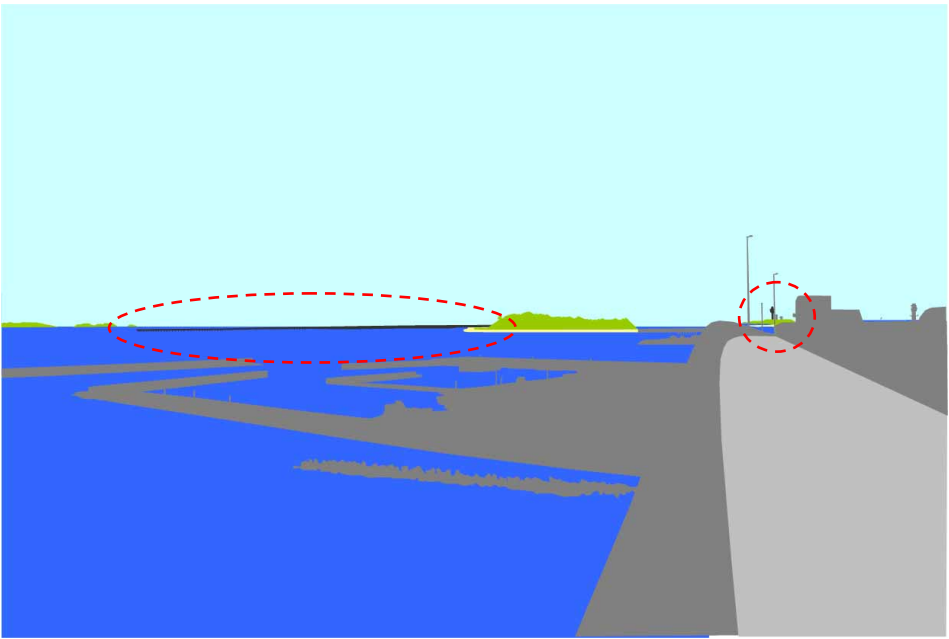
表一 6.16.2.10 (7) 景観構成要素の変化 (国道 331 号豊見城道路)

<p>景観構成要素の割合 (%)</p>	<table border="1" data-bbox="416 1592 933 1921"> <thead> <tr> <th>区分</th> <th>現況</th> <th>存在</th> <th>増減</th> </tr> </thead> <tbody> <tr> <td>人工物</td> <td>14.53</td> <td>14.72</td> <td>0.19</td> </tr> <tr> <td>道路</td> <td>8.38</td> <td>8.38</td> <td>0.00</td> </tr> <tr> <td>空</td> <td>50.48</td> <td>50.44</td> <td>-0.04</td> </tr> <tr> <td>緑地</td> <td>0.36</td> <td>0.36</td> <td>0.00</td> </tr> <tr> <td>岩場</td> <td>-</td> <td>-</td> <td>-</td> </tr> <tr> <td>砂浜</td> <td>0.08</td> <td>0.08</td> <td>0.00</td> </tr> <tr> <td>海</td> <td>26.17</td> <td>26.02</td> <td>-0.15</td> </tr> <tr> <td>合計</td> <td>100.00</td> <td>100.00</td> <td>-</td> </tr> </tbody> </table> <p data-bbox="435 1921 898 1948">※人工物には新人工物と既存人工物が含まれる。</p> <div data-bbox="986 1601 1388 1944"> <p><凡例></p> <table border="1"> <tr> <td>新人工物</td> <td>緑地</td> </tr> <tr> <td>既存人工物</td> <td>岩場</td> </tr> <tr> <td>道路</td> <td>砂浜</td> </tr> <tr> <td>空</td> <td>海</td> </tr> </table> </div>	区分	現況	存在	増減	人工物	14.53	14.72	0.19	道路	8.38	8.38	0.00	空	50.48	50.44	-0.04	緑地	0.36	0.36	0.00	岩場	-	-	-	砂浜	0.08	0.08	0.00	海	26.17	26.02	-0.15	合計	100.00	100.00	-	新人工物	緑地	既存人工物	岩場	道路	砂浜	空	海

注：() は、新人工物（増設滑走路を含む埋立地、進入灯、新設管制塔）がある個所を示す。

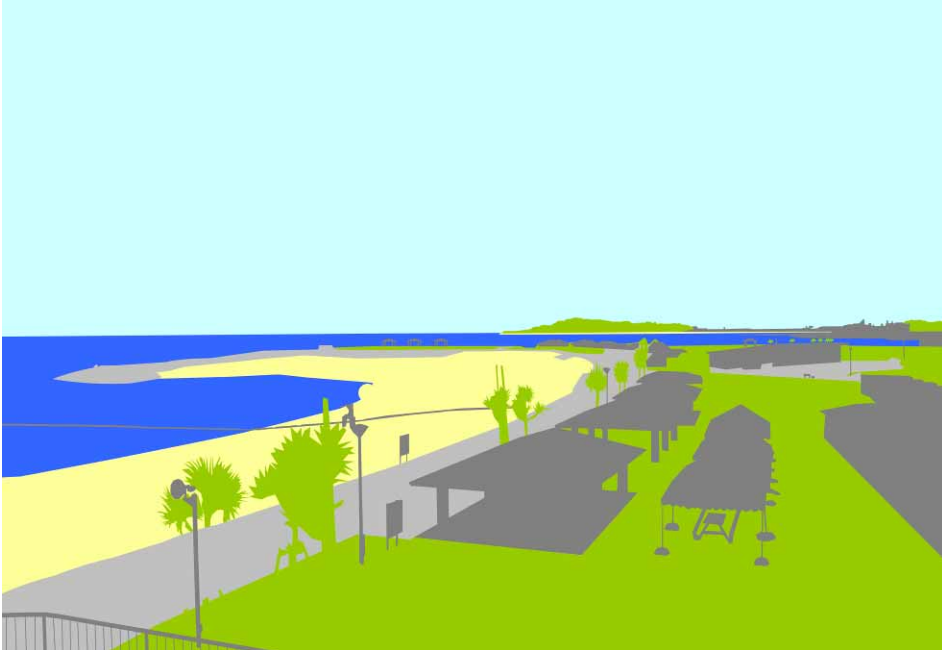
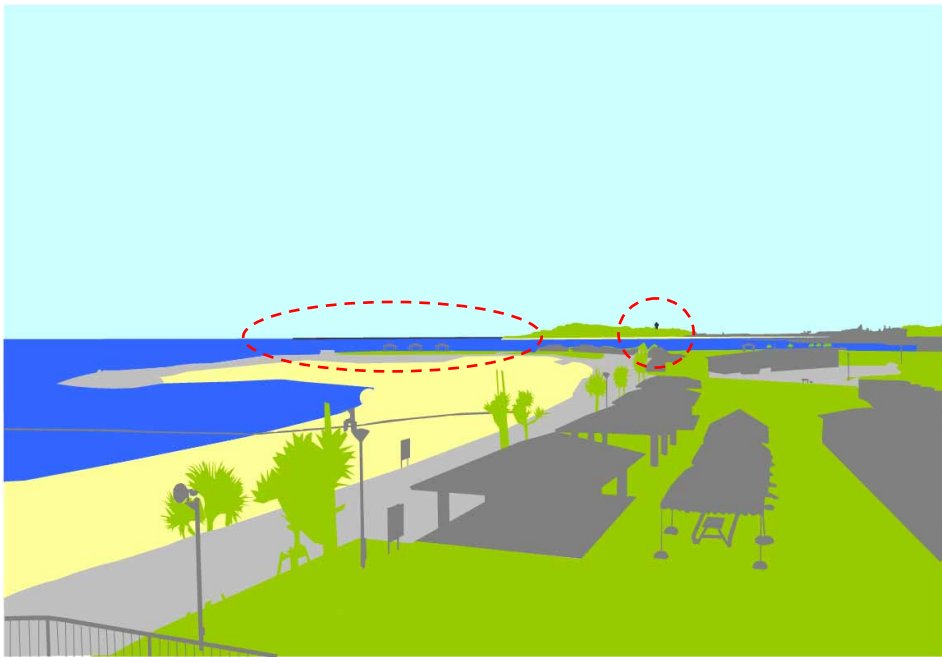
表－ 6.16.2.10 (8) 景観構成要素の変化 (美らサンビーチ)

<p>景観構成要素の割合 (%)</p>	<table border="1" data-bbox="427 1630 916 1957"> <thead> <tr> <th>区分</th> <th>現況</th> <th>存在</th> <th>増減</th> </tr> </thead> <tbody> <tr> <td>人工物</td> <td>9.39</td> <td>9.47</td> <td>0.08</td> </tr> <tr> <td>道路</td> <td>5.97</td> <td>5.97</td> <td>0.00</td> </tr> <tr> <td>空</td> <td>51.52</td> <td>51.48</td> <td>-0.04</td> </tr> <tr> <td>緑地</td> <td>20.16</td> <td>20.16</td> <td>0.00</td> </tr> <tr> <td>岩場</td> <td>-</td> <td>-</td> <td>-</td> </tr> <tr> <td>砂浜</td> <td>6.91</td> <td>6.91</td> <td>0.00</td> </tr> <tr> <td>海</td> <td>6.05</td> <td>6.01</td> <td>-0.04</td> </tr> <tr> <td>合計</td> <td>100.00</td> <td>100.00</td> <td>-</td> </tr> </tbody> </table> <p data-bbox="432 1957 906 1984">※人工物には新人工物と既存人工物が含まれる。</p> <div data-bbox="986 1637 1385 1980" style="display: flex; flex-direction: column; align-items: center;"> <p data-bbox="1023 1637 1142 1671"><凡 例></p> <table border="1" data-bbox="986 1693 1385 1980" style="width: 100%;"> <tr> <td style="background-color: #333; color: white; padding: 5px;">新人工物</td> <td style="background-color: #90EE90; padding: 5px;">緑地</td> </tr> <tr> <td style="background-color: #808080; padding: 5px;">既存人工物</td> <td style="background-color: #FF8C00; padding: 5px;">岩場</td> </tr> <tr> <td style="background-color: #A9A9A9; padding: 5px;">道路</td> <td style="background-color: #FFFF00; padding: 5px;">砂浜</td> </tr> <tr> <td style="background-color: #ADD8E6; padding: 5px;">空</td> <td style="background-color: #0000FF; padding: 5px;">海</td> </tr> </table> </div>	区分	現況	存在	増減	人工物	9.39	9.47	0.08	道路	5.97	5.97	0.00	空	51.52	51.48	-0.04	緑地	20.16	20.16	0.00	岩場	-	-	-	砂浜	6.91	6.91	0.00	海	6.05	6.01	-0.04	合計	100.00	100.00	-	新人工物	緑地	既存人工物	岩場	道路	砂浜	空	海
