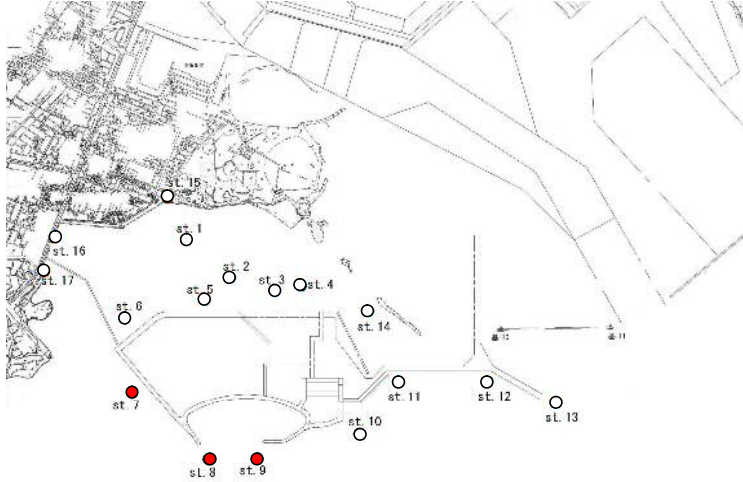
異常確認の有無	工事との関連性	対策の検討
目視観察結果	<p>調査地点の最高値は9月4日(AM)のst.7で観測された6.1mg/Lであった。 st.7は、下げ潮に浅海域から流出する濁りの影響を受ける傾向が見られた。 st.7～9は全ての地点において、工事監視基準を満足していた。</p>			・特になし
	水質調査結果	<p>工場の濁り監視地点基準値 【st.7～9: SS=11mg/l】</p> <p>全ての地点において工事監視基準値を満足していた。 平均値は1.5mg/L、<1.0～6.1mg/Lの範囲で推移していた。</p>		
基準超過時の気象概況	<p>st.7～9は全ての地点において、工事監視基準値を満足していた。</p>		<p>【調査位置図】</p>
