自転車道整備について

岡本 哲次¹・目取眞 正樹²・国吉 真史³

¹沖縄総合事務局 南部国道事務所 交通対策課 課長 (〒900-0001沖縄県那覇市港町2-8-14)

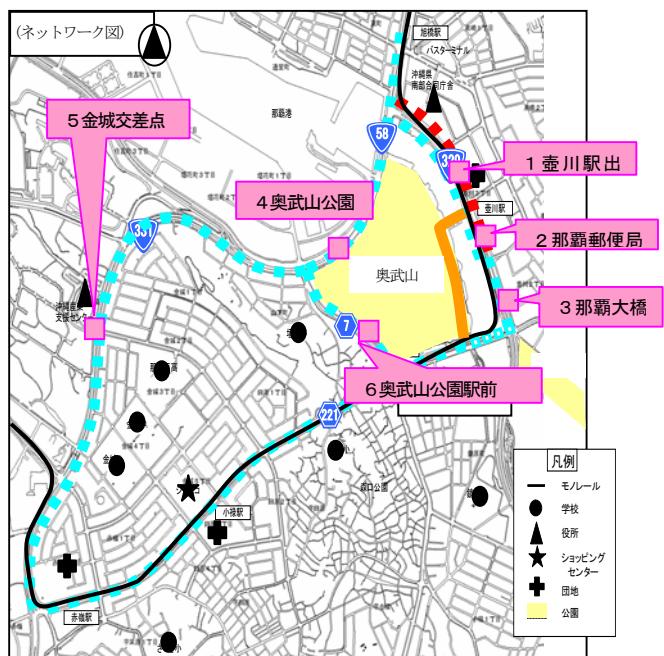
図-1 赤嶺・壺川地区

事前調査として平成21年2月26日(木)及び2月27日(金)に午前7時から午後19時までの12時間ビデオ撮影した。調査地点を図-1に示す。

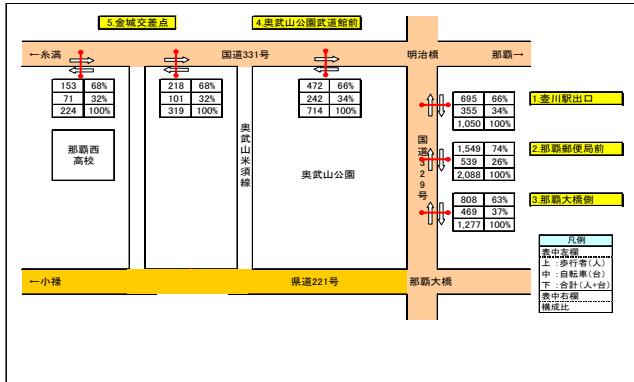
図-2 赤嶺・壺川地区の交通量の現状

その後、画像から交通量や交通挙動を読み取った。図-2は、測定した結果である。対象地点の中で最も交通量が多かった場所は、国道329号線の那覇郵便局前断面である。また自転車交通量が最も多かった場所も、那覇郵便局前断面であり、自転車交通量は539台/12hとなって

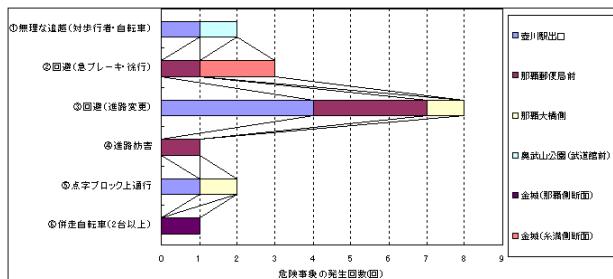
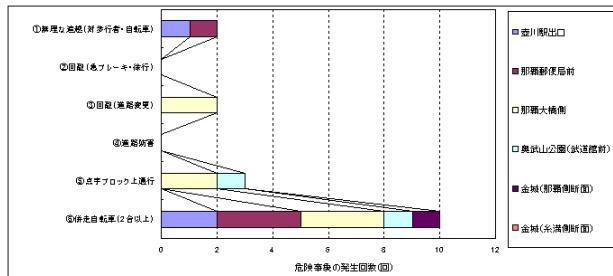
図-3 赤嶺・壺川地区の交通事故

ビデオ観測による交通挙動特性を分析すると図-3の結果となった。朝ピーク時間帯の危険現象としては「回避(進路変更)」が多く見られ、歩行者と自転車、自転車同士の回避行動が多く確認された。また、夕方ピーク時間帯の危険現象としては「併走自転車(2台以上)」が多く見られ、高校生等の帰宅時間に、友人同士での行動が目立つ状況であった。

【朝ピーク(8時~9時)】

【タピック(16時~17時)】

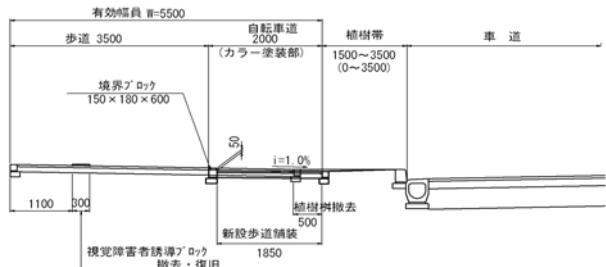
図-4 構造分離型（有効歩道幅員 W=5.50m以上）

赤嶺・壺川地区では幅員にばらつきがあるため、道路法等法律に照らし合わせて、構造分離型、視覚分離型、混在型の3タイプに分けて整備を行うこととした。図-4～図6に示す。また、自転車走行区間の舗装には舗装面から反射された光の量を考慮し水色とした。

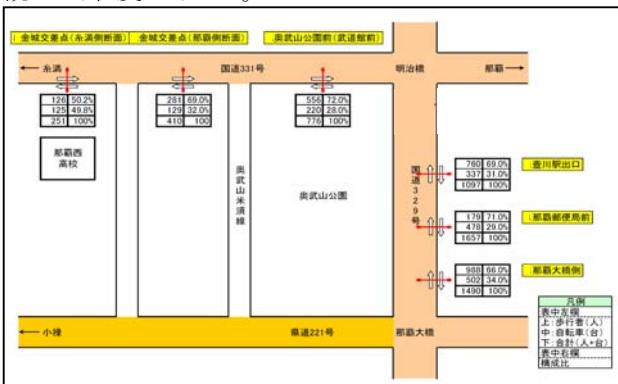
図-7 歩行者・自転車数

自転車・歩行者の数についてビデオ観測の結果を図-7に示す。那覇郵便局前断面が最も交通量が多く、歩行者と自転車の合計が1657(台+人)であった。最も自転車の構成比が高い場所は金城交差点(糸満側)で49.8%、自転車の交通量が多い場所は那覇大橋側で502台であった。また、整備前後で交通量に大きな変化は見られなかった。自転車の占める割合は、整備前後ともにいざれの地点も概ね30%程度であった。

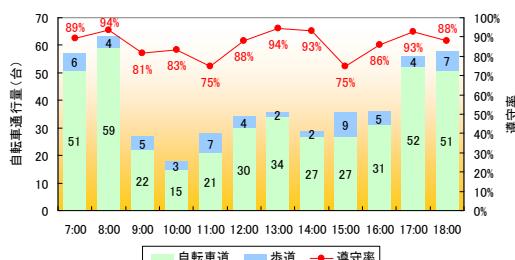
図-8 自転車道遵守率(那覇郵便局前)

自転車走行環境の整備として、「構造分離型」の整備を行った。図-8は、本調査時の自転車道遵守率を示しており、すべての時間で70%以上の遵守率であった。

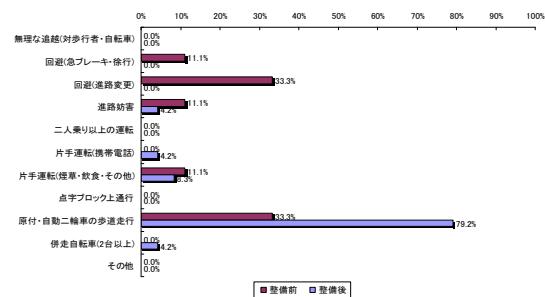
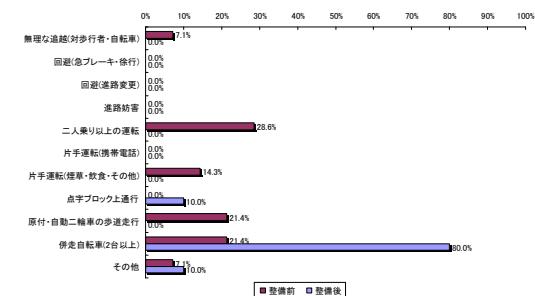
図-9 危険事象の発生状況比較(那覇郵便局前)

自転車道整備前後の通行時の危険事象について図-9に示す。自転車整備前には、朝に回避(進路変更)が多く発生していた。また、回避(急ブレーキ・徐行)も発生していた。しかし、自転車道の整備後は、これらの回避となる錯綜は起こっておらず、自転車道整備により歩行者と自転車が分離された効果が見られる。

【朝ピーク(8時～9時)】

【夕ピーク(16時～17時)】

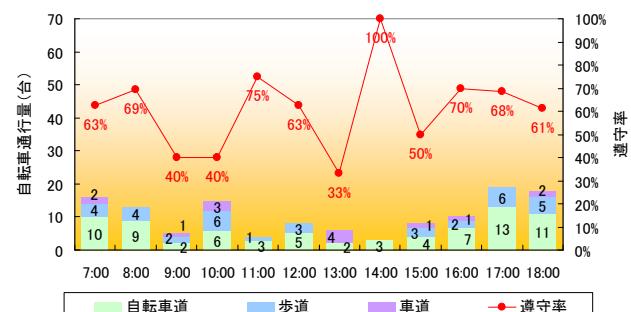
図-10 自転車道遵守率(金城交差点)

自転車走行環境の整備として「視覚分離型」の整備を行った。図-10は、本調査時の自転車道遵守率を示しており、時間帯によって、30%～100%とばらつきがある。

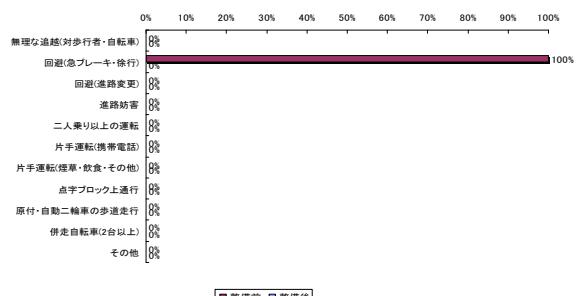
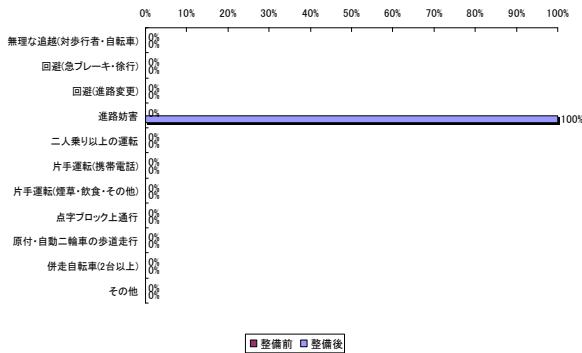
図-11 危険事象の発生状況比較(金城交差点)

自転車道整備前後の通行時の危険事象について図-11に示す。自転車整備前には、沿道出入りに対する自転車利用者の回避行動(急ブレーキや徐行)が見られたが、自転車道整備後は、沿道出入りに対する回避行動はがらなかった。しかし、自転車道整備後もガソリンスタンド前にバギー等を放置し、進路妨害になるケースが見受けられるので、沿道出入り店舗等にも利用方法の広報などが必要である。

【朝ピーク(8時～9時)】

【タピーケ(16時～17時)】

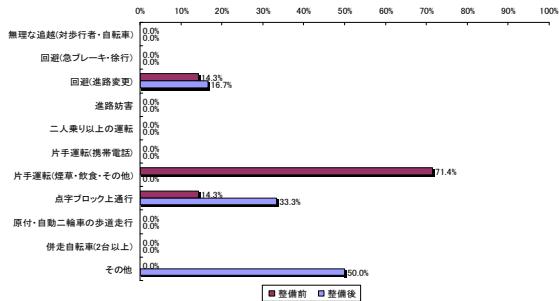
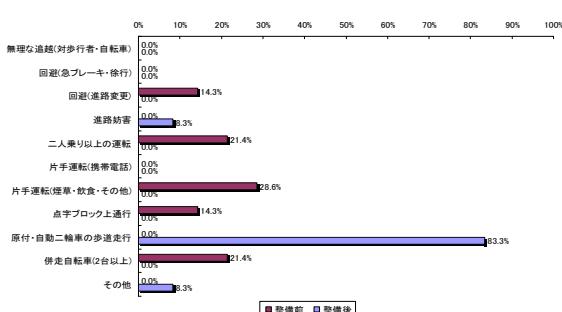
図-11 危険事象の発生状況比較（那覇大橋側）

自転車走行環境の整備として「混在型」の整備を行った。自転車道整備前後での交通時の危険事象を図-11に示す。自転車道と歩道が構造的にも視覚的にも分離されていないため、効果が見られなかった。

【朝ピーケ(8時～9時)】

【タピーケ(16時～17時)】

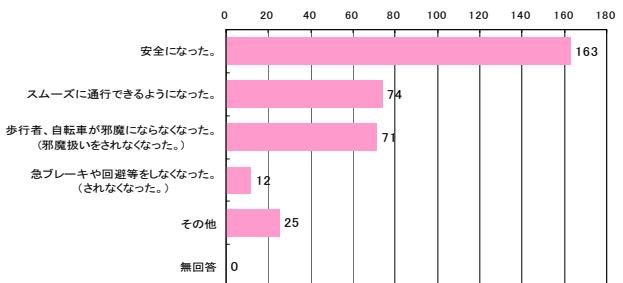
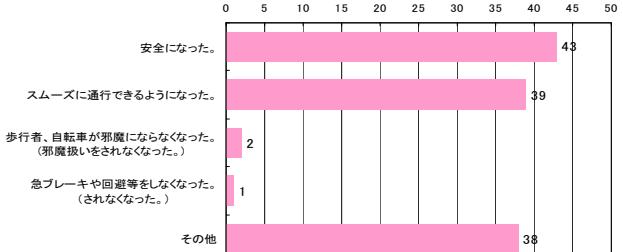
図-13 通行のしやすさが良くなつた具体的意見

「良くなつた」と回答した人の具体的な意見は、「安全になった」、「スムーズに通行できるようになった」、「歩行者、自転車が邪魔にならなくなつた(邪魔扱いされなくなった)」と感じた人が多く、安全・円滑の両面から効果があつたと言える。(図-13)

【国道329号】

【国道331号】
