竹富南航路の整備における 環境配慮の取組について

1 石垣港湾事務所 工務課（〒907-0012 沖縄県石垣市美崎町1-10）

八重山諸島に位置するサンゴ礁海域（石西礁湖）内において、開発保全航路として約2.5kmを供用している。竹富南航路について、約52kmの延伸が平成23年7月に政令指定され、現在整備を進めている。

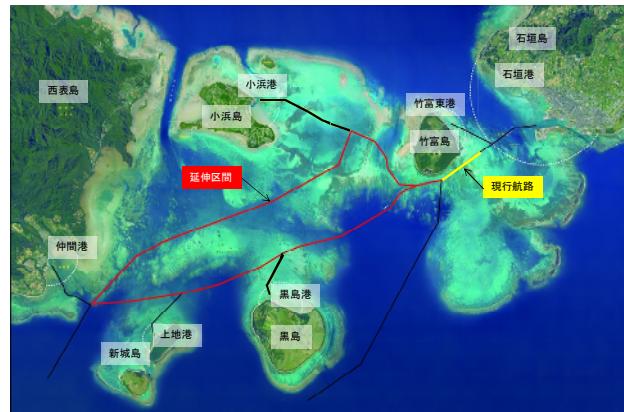
図-1 竹富南航路延伸整備計画図

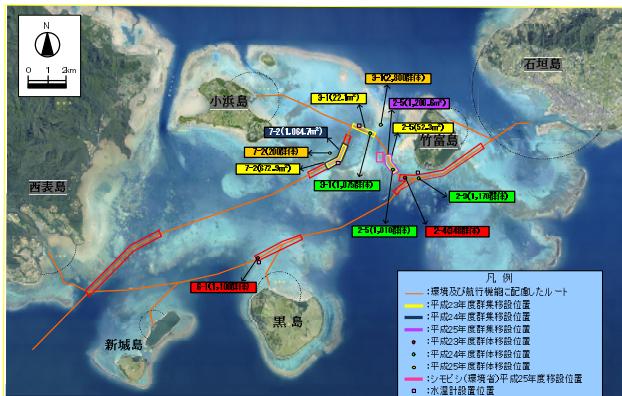
図-2 サンゴ移設実績

石垣港湾事務所にて実施しているサンゴの移設方法は、「群体移設」と「群集移設」の2工法である。

・群体移設

岩盤等に固着しているサンゴを、ノミとハンマーを使用して採取し、移設適地に運搬後、水中ボンドにて岩盤に接着する。1つ1つの移設となることから個で表示。

・群集移設

海底の砂礫等に散乱しているサンゴをカゴに集約し

移設適地に運搬後、海底面に並べる。お互いのサンゴ同士が絡み合い、面的に群集が安定する。面的に表示することからm²で表示。

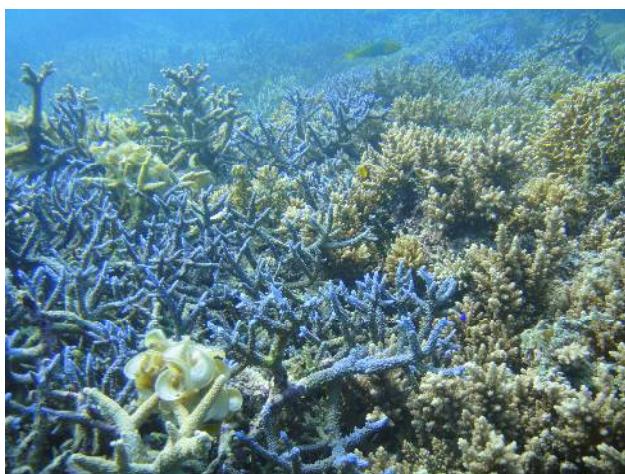
写真-1 平成 23 年度に移設したサンゴの状況

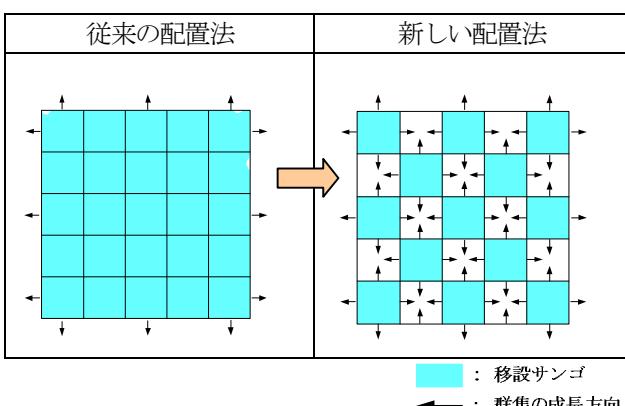
新たな取組として、石垣港湾事務所と環境省那覇自然環境事務所が連携し、航路の浚渫に伴い移設するサンゴをサンゴの群集の修復にも寄与する場所に移設した。また、移設したサンゴの成長促進を図るためにサンゴを試験的に千鳥格子状に配置した。

図-3 新たな配置法と群集の成長方向移設図

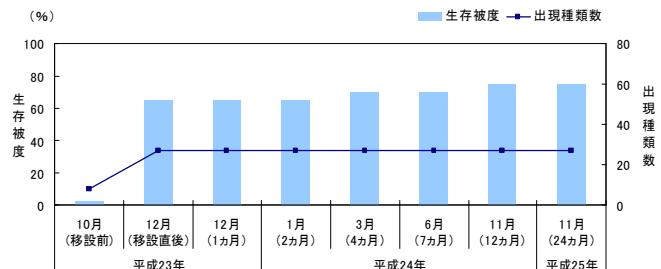
図-4 移設サンゴ群集の生存被度と種類数

以下に代表地点（移設先2-5）のモニタリング結果を記載する。

図-4・5・6の各項目において、移設前よりも高い数値となっており、サンゴの被度についても移設直後より若干の増加となっている。

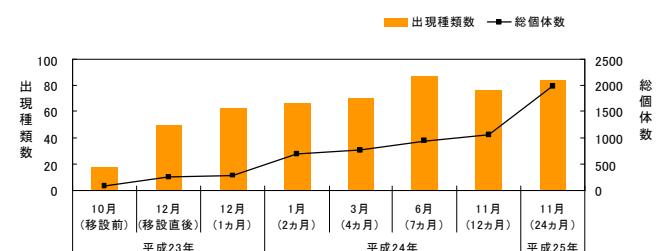
図-5 魚類の出現種類数と総個体数

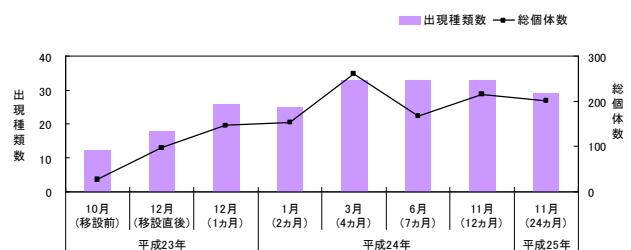
図-6 大型底生生物の出現種類数と総個体数

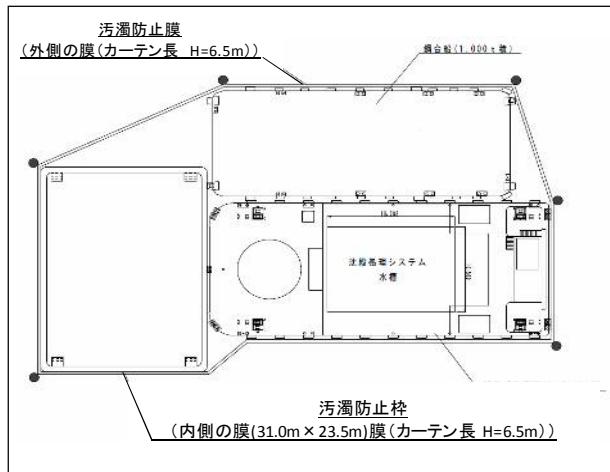
図-7 汚濁防止対策配置図

具体的には、①浚渫工事での汚濁防止枠の設置、②浚渫区域に汚濁防止膜の設置、③汚濁防止枠内での濁水処理対策として沈殿処理システムを採用している。

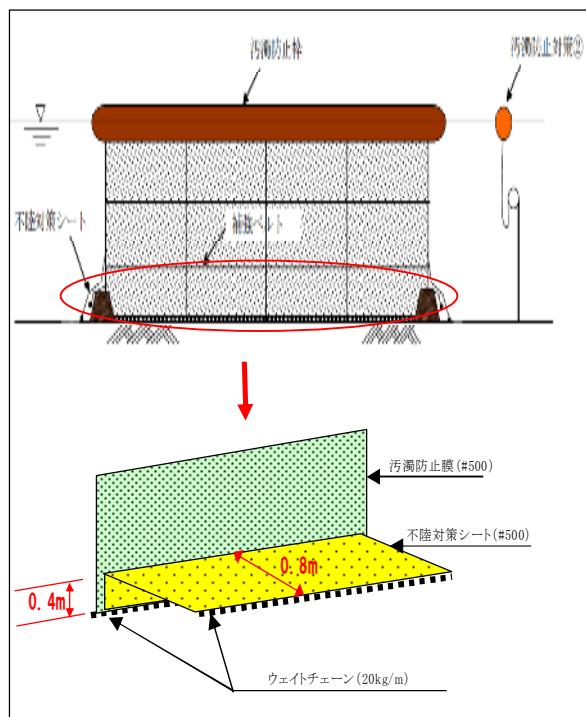
浚汚濁防止枠は、浚渫作業で生じる濁水を枠内にとどめるため、不陸によって生じる隙間からの濁水の漏洩を防止するため汚濁防止膜に不陸対策シートを取付けるとともに、膜と不陸対策シートをラップさせることにより不陸物との摩耗対策を行っている。

図-8 汚濁防止枠仕様図

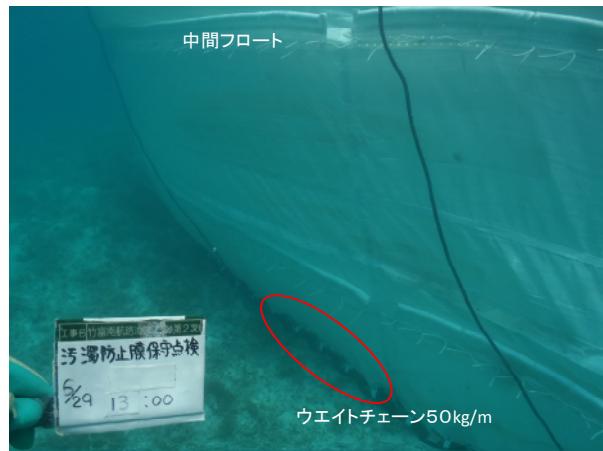
汚濁防止膜は船団全体を巻き込むことで、船団周辺で生じる濁水の流出を防止する。

膜の下端には $50\text{kg}/\text{m}$ のウエイトチェーンを設置し、潮流による浮き上がりを防止した。

写真-2 汚濁防止膜仕様

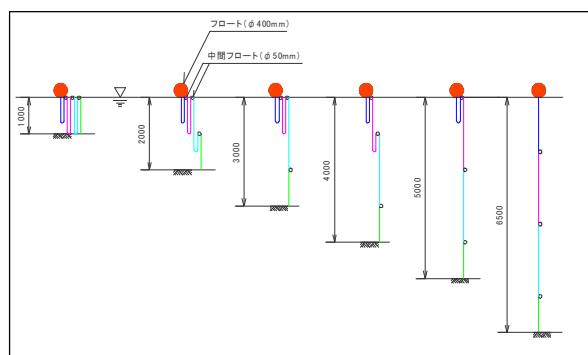
また、中間フロートを設けることで、潮位に追随し、かつ海底に接触することを防ぎ、膜の損傷を防止している。

図-9 潮位差による損傷対策図

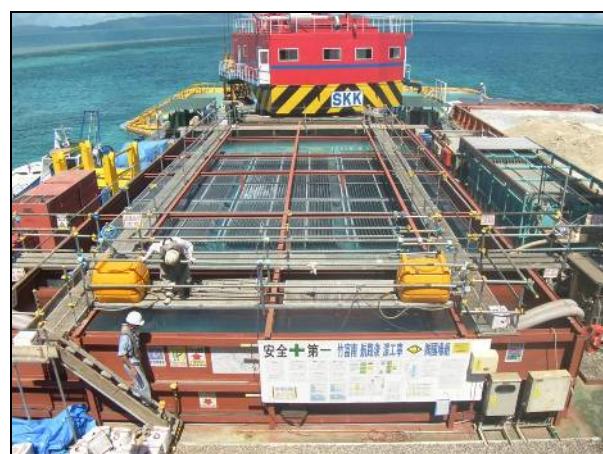
濁水処理として凝集剤を使った工法を行っている。水中ポンプで揚水した濁水を作業船（クレーン付台船）水槽注水時に凝集剤を添加し、浮泥沈降後に上水のみ汚濁防止枠内に戻す対策である。

写真-3 濁水システム水槽

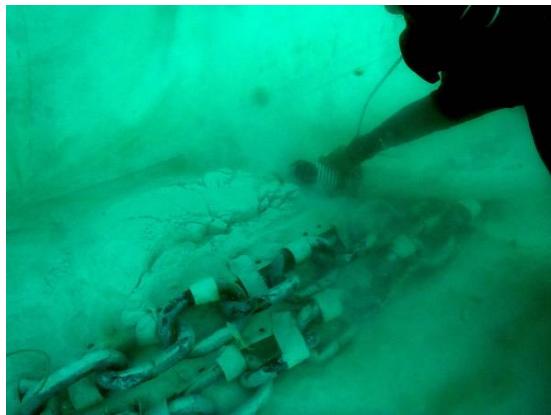
新たな取組として土砂の汚濁防止枠の濁りが収束した段階で、枠の端部に積った土砂を水中ポンプで吸い上げた。

このため汚濁防止枠の巻上げ時（移動時）に、枠沿いに沈降した土粒子の再浮上によって発生する濁りを低減した。

写真-4 水中ポンプによる吸い上げ状況

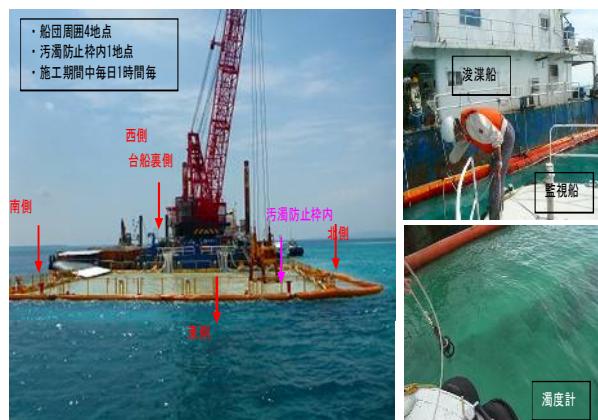
汚濁防止枠周囲4地点については、濁りが流出していないかを監視し、汚濁防止枠内1地点については、船団移動判断を行うために実施した。

写真-5 汚濁防止対策効果確認調査イメージ

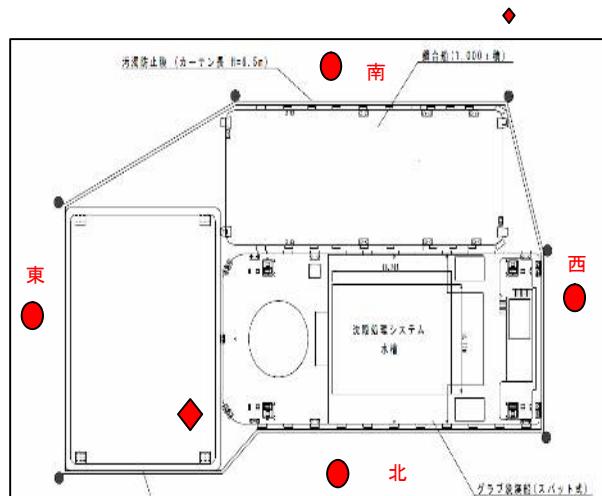
図-10 汚濁防止対策効果確認調査地点位置図

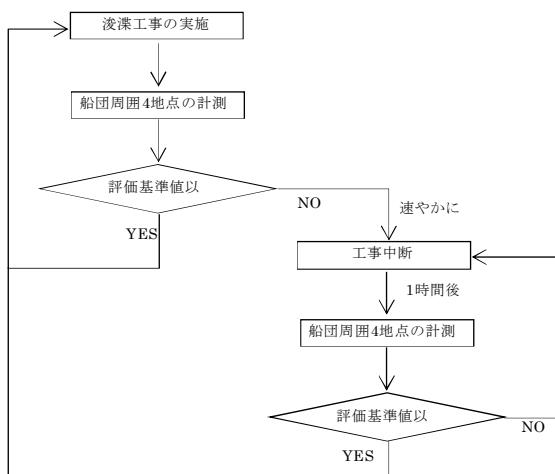
図-11 工事の実施と中断フロー

汚濁防止膜外の 4 地点の内 1 地点でも濁りが基準を超過した場合には、速やかに工事を中断し、濁りが沈静化するまで再開しなかった。工事中断を徹底した。

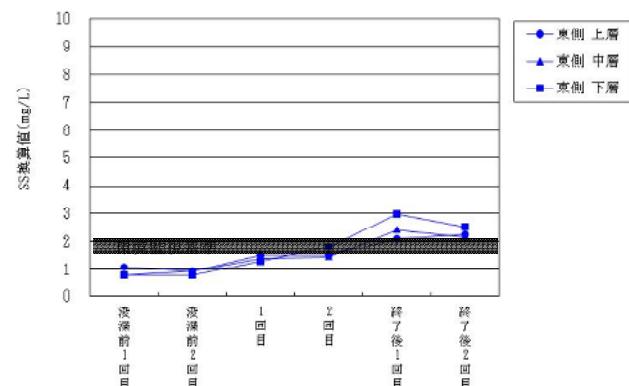
- ・枠No. 36 (浚渫時間 11:50～13:55)

- ・浚渫作業基準評価値：上層2.3mg/L、中層2.1mg/L、下層2.3mg/L

- ・工事中断時間：0時間

- ・満潮：13:21、干潮：17:51

表-5 東側のSS換算値の変動状況

作業時に発生する濁りを示す事例として、平成25年9月27日の状況を表-5、写真-6に示した。

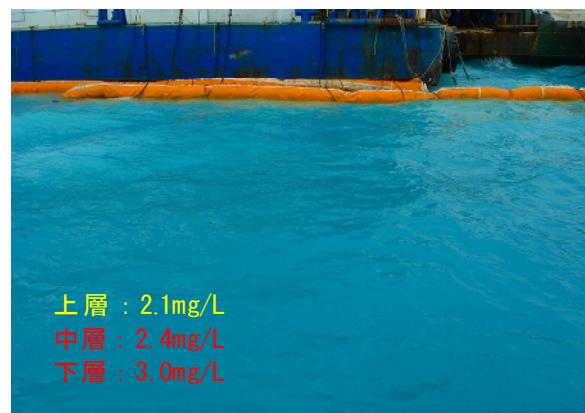
写真-6 浚渫終了後 1 回目観測（超過状況）

ダイバーによる潜水確認をした結果、汚濁防止膜の着底は確認されたが、死サンゴの層より発生し濁りが汚濁防止枠外に流出していたことが分かった。これは、確認できた場合でも短時間で収束し、またその濁度も比較的低いものであった。

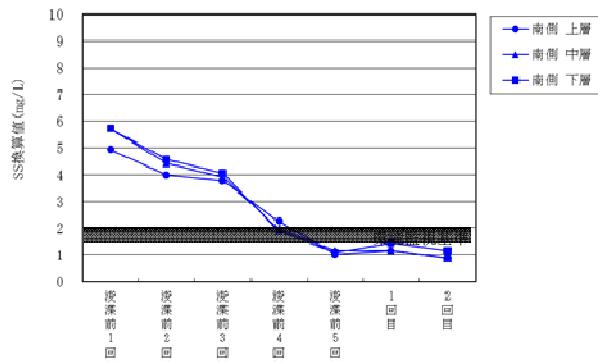
- ・枠No. 24 (浚渫時間 16:46～18:55)

- ・浚渫作業基準評価値：上層2.7mg/L、中層2.6mg/L、下層2.6mg/L
- ・工事中断時間：13:00～16:50
- ・満潮：8:42、干潮：15:38

表-6 南側のSS換算値の変動状況

事例として、平成25年6月26日の状況を表-6、図-12に示した。

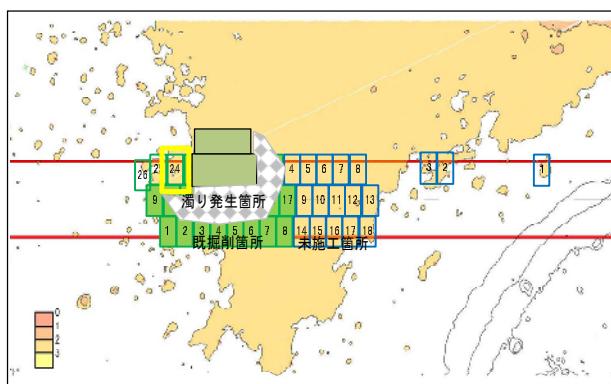
当日の午前中は高波浪であり、汚濁防止膜の巻上前から濁りが発生していた。濁りの発生が確認されたのは図-12に示す通り、浚渫船団の南～東側にかけての箇所からであった。なお、当日のバックグラウンド地点では上層0.7mg/L、中層0.6mg/L、下層0.6mg/Lであった。

図-12 6月26日膜上げ前の濁りの状況
