第11回 那覇空港滑走路増設事業環境監視委員会

第10回委員会の指摘事項と対応方針

平成31年2月1日

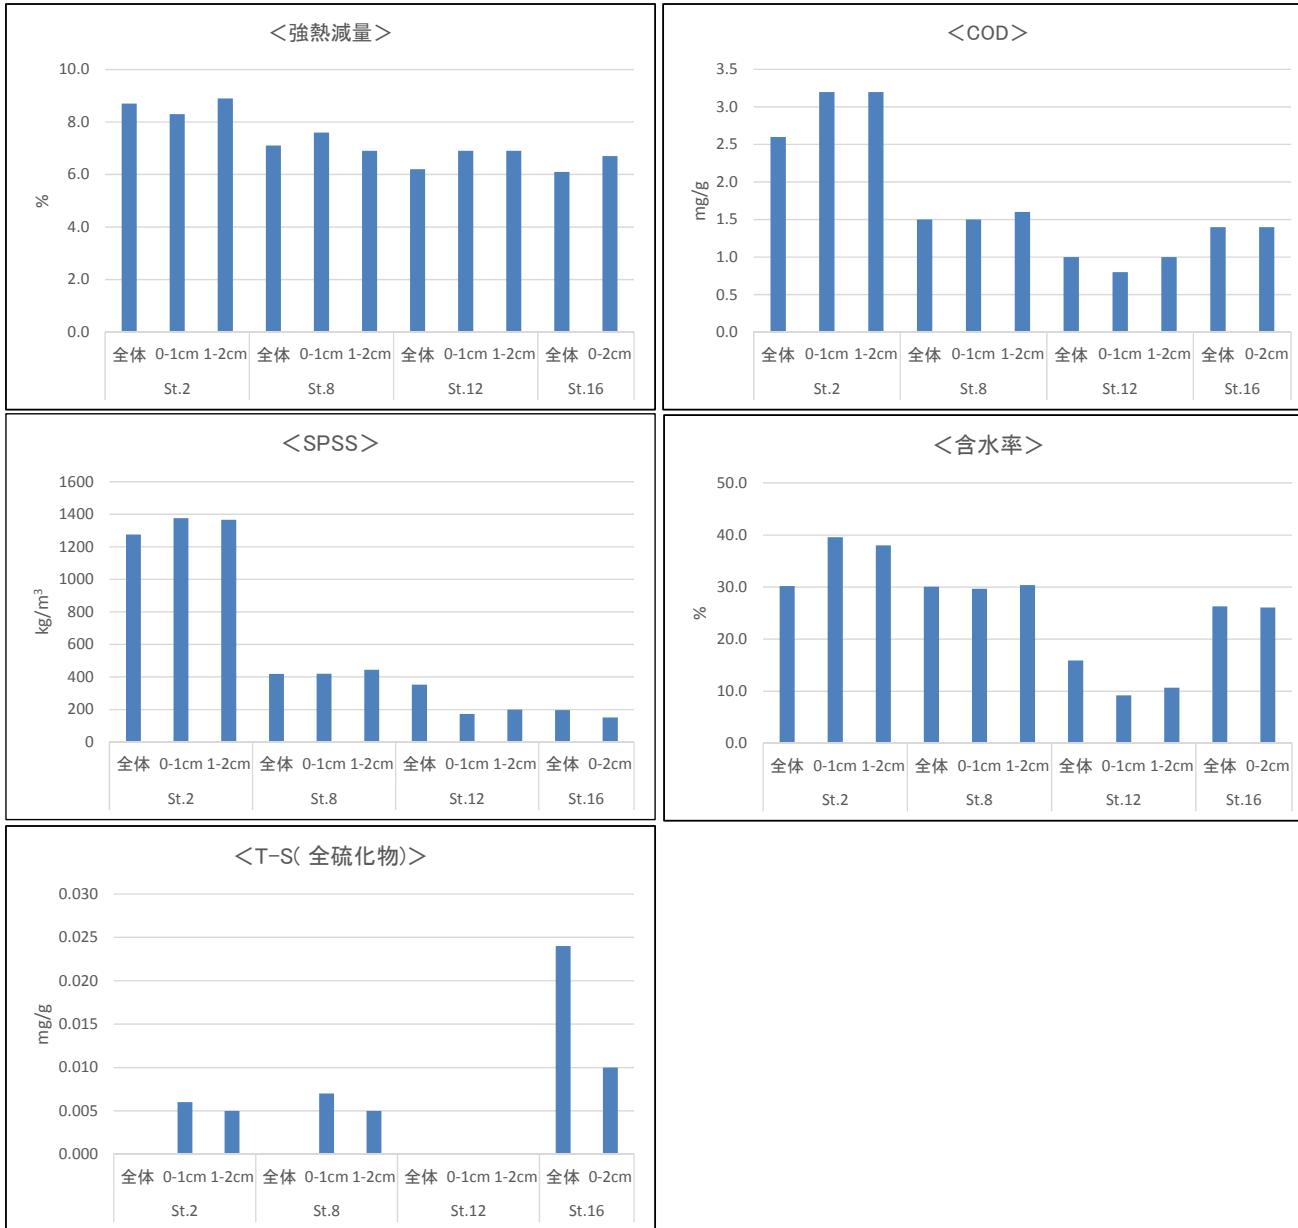
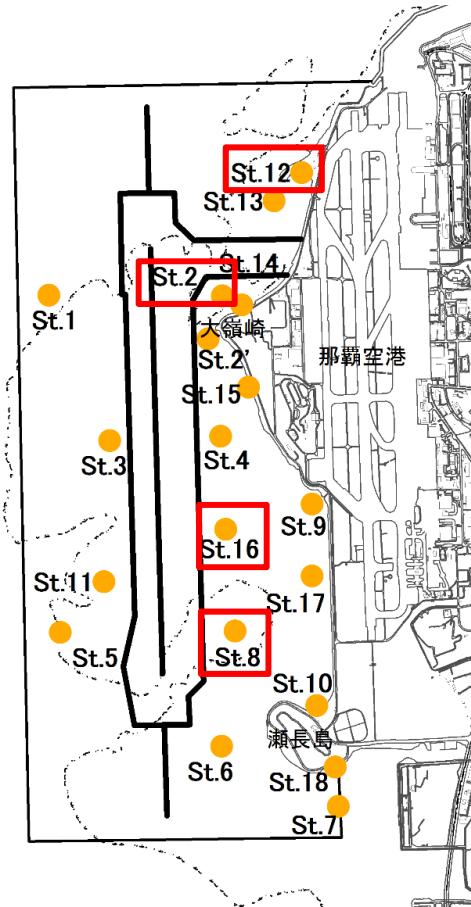
●底質調査(極表層) 結果について

注:網掛けしている箇所は通常の調査によるデータを示す。

調査期日：夏季（2018/7/11-7/13、8/1-8/3、8/5、8/20）
