## 1. 調査概要

本業務は、人工構造物に着生しているサンゴ及び天然礁における調査等を実施し、今後の沿岸海域の保全・創造・再生を進めるうえでの基礎資料を得ることを目的とする。また、保全・再生技術の開発を目的として実施した、移植サンゴの生育状況についてモニタリング調査を行うものである。

### 3. 調査結果 3.1. 天然礁調査

### 3.2. 人工構造物調査 ①広域調査（防波堤全域調査）

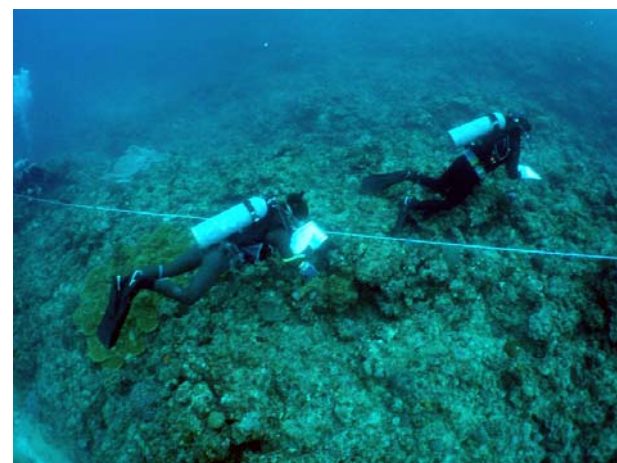
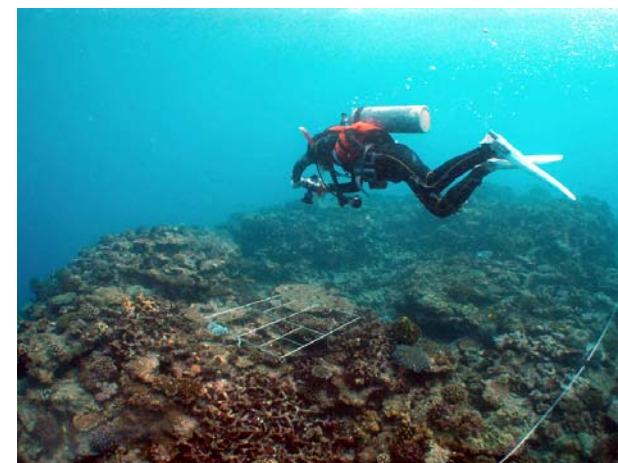
写真-3.1.1 調査状況

那覇港の天然礁である浅ノ瀬、干ノ瀬、自謝加瀬、浦添ふ頭地区を対象とし、ベルトトラnセクト法による測線調査、コドラート法による測点調査を実施した。

測線調査状況

測点調査状況

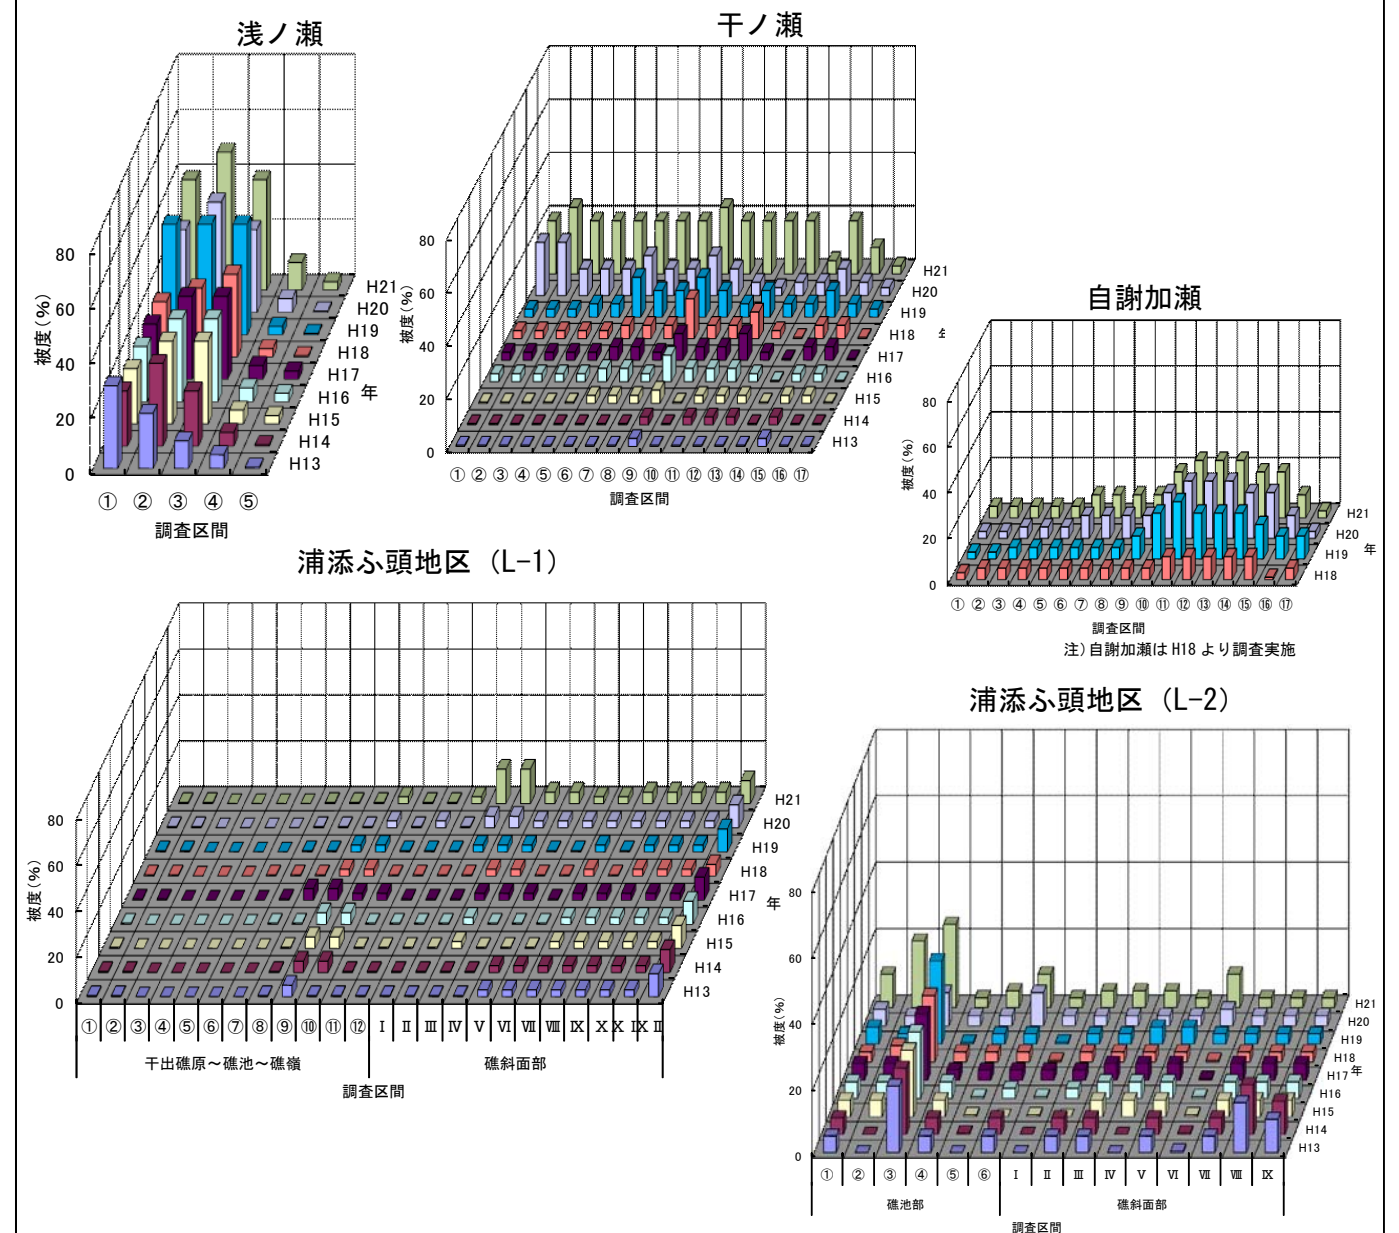
図-3.1.1 測線調査のサンゴ類被度の経年変化

測線調査のサンゴ類被度の経年変化を図-3.1.2に、天然礁結果より作成した那覇港の天然礁のサンゴ等分布状況の概要を図-3.1.3に示す。

浅ノ瀬、干ノ瀬、自謝加瀬では、サンゴ類の総被度が高い水深帯で25~50%であり、平成13年以降増加しており、サンゴ群集が回復しつつある。浦添ふ頭地区では、平成13年以降のサンゴ類の被度に変化はほとんどみられず、回復が進んでいない状況となっている。

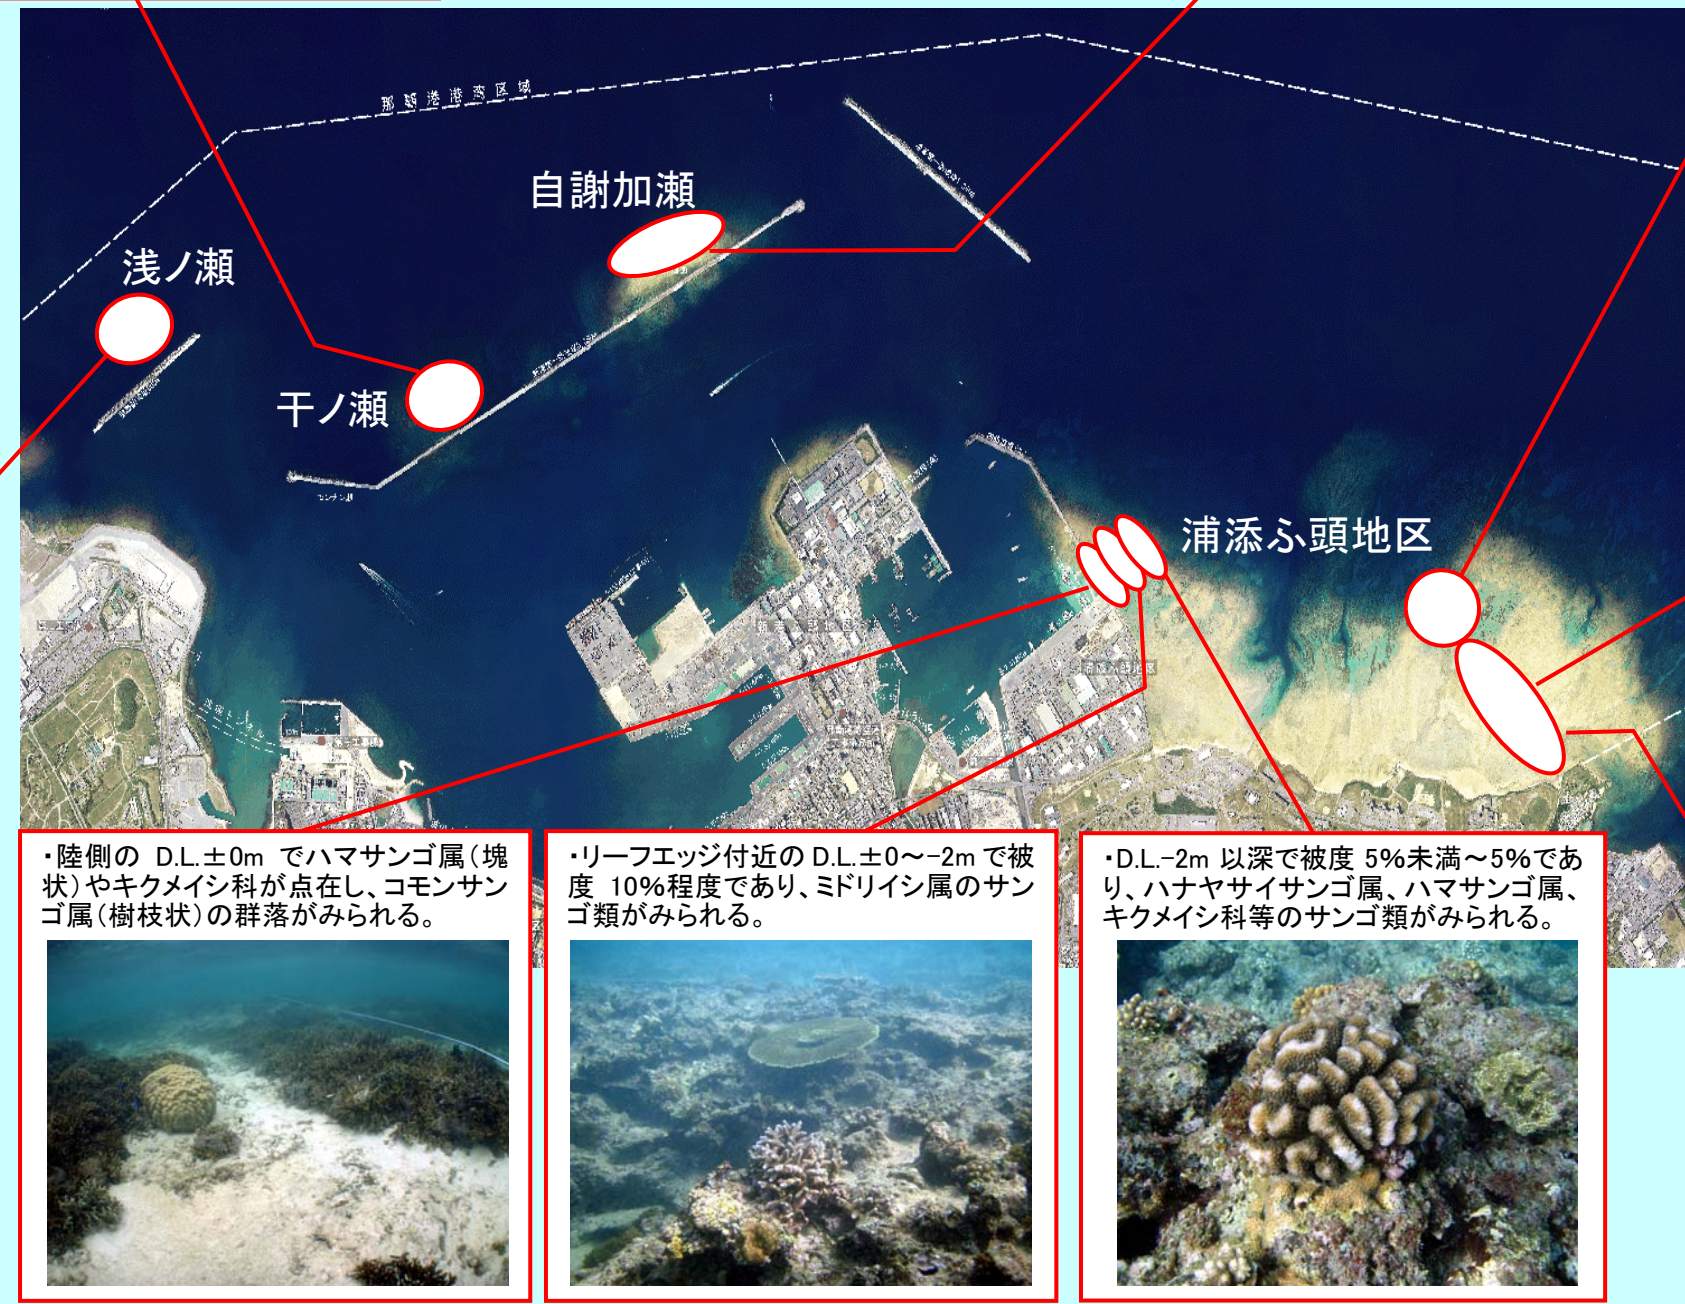
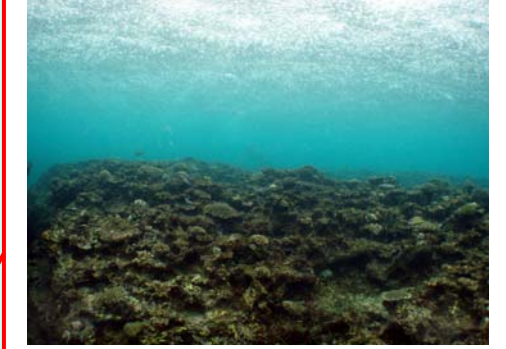
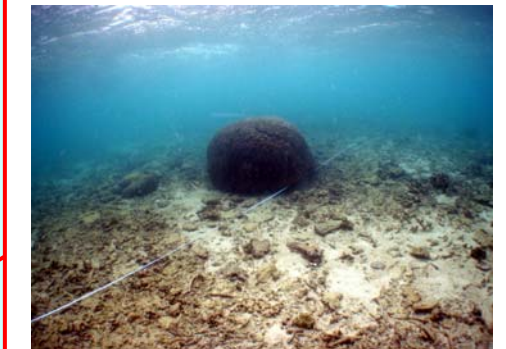
図-3.1.2 那覇港の天然礁におけるサンゴ等分布状況

・D.L.-12m 以浅ではサンゴ類の被度 20~25%であり、ミドリイシ属やキクメイシ科が優占する。また、ミドリイシ属、キクメイシ科のサンゴ類が多くみられる。

・D.L.-5m 以浅で被度 5~10%、D.L.-5~-10m で被度 10~25%であり、ミドリイシ属やキクメイシ科のサンゴ類がみられる。

・リーフエッジ付近の D.L.±0m で被度 5%であり、ミドリイシ属等のサンゴ類がみられる。

・D.L.-8m 以浅ではサンゴ類の被度は 40~50%である。ミドリイシ属やキクメイシ科のサンゴ類が多くみられる。

・陸側の D.L.±0m でハマサンゴ属(塊状)やキクメイシ科が点在している。

・陸側の D.L.±0m でハマサンゴ属(塊状)やキクメイシ科が点在し、コモンサンゴ属(樹枝状)の群落がみられる。

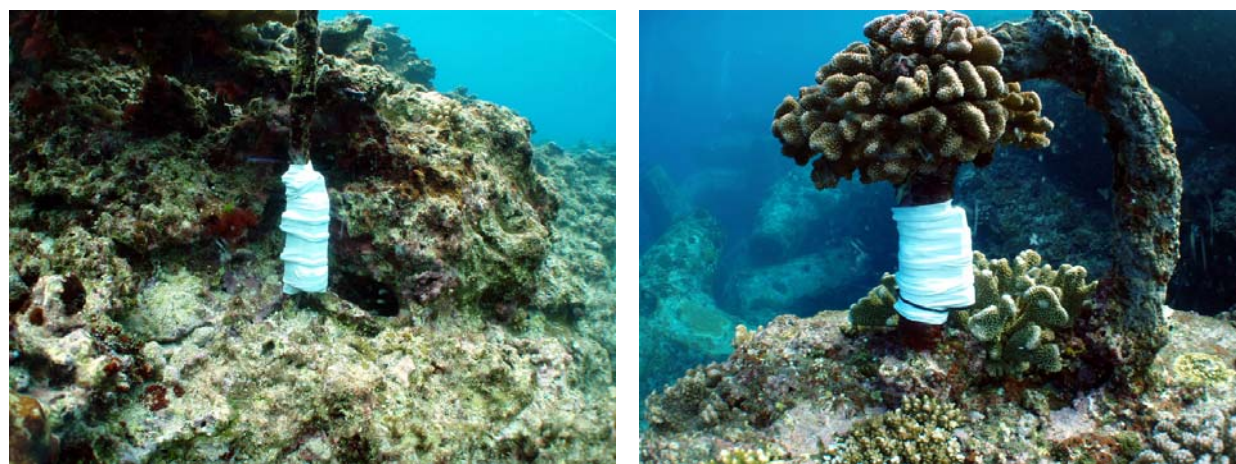
写真-3.3.1 水温計設置状況

面的かつ継続的な水温の分布状況を把握するため、図-3.3.1に示す7地点の上層、中層、下層にメモリ式水温計を設置し、30分間隔でデータを取得している。平成21年1月に設置した水温計を平成21年10月に交換した。

天然礁設置例

ブロック設置例

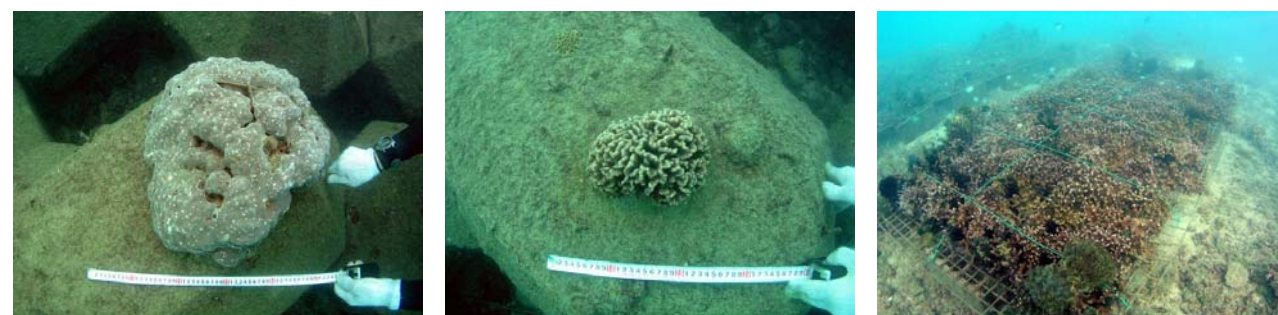
写真-3.4.1 移植サンゴの例

ハマサンゴ属（大サイズ）

ウミバラ属（小サイズ）

ハマサンゴ属（移植床）
