1. 調査概要

人工構造物に着生しているサンゴおよび天然礁における調査等を実施し、今後の沿岸海域の保全・創造・再生を進めるうえでの基礎資料を得ることを目的として主に、次の調査を実施しました。

2. サンゴ礁群集の健康診断調査

2-2. 人工構造物調査（広域調査：新港第一防波堤の港内側）

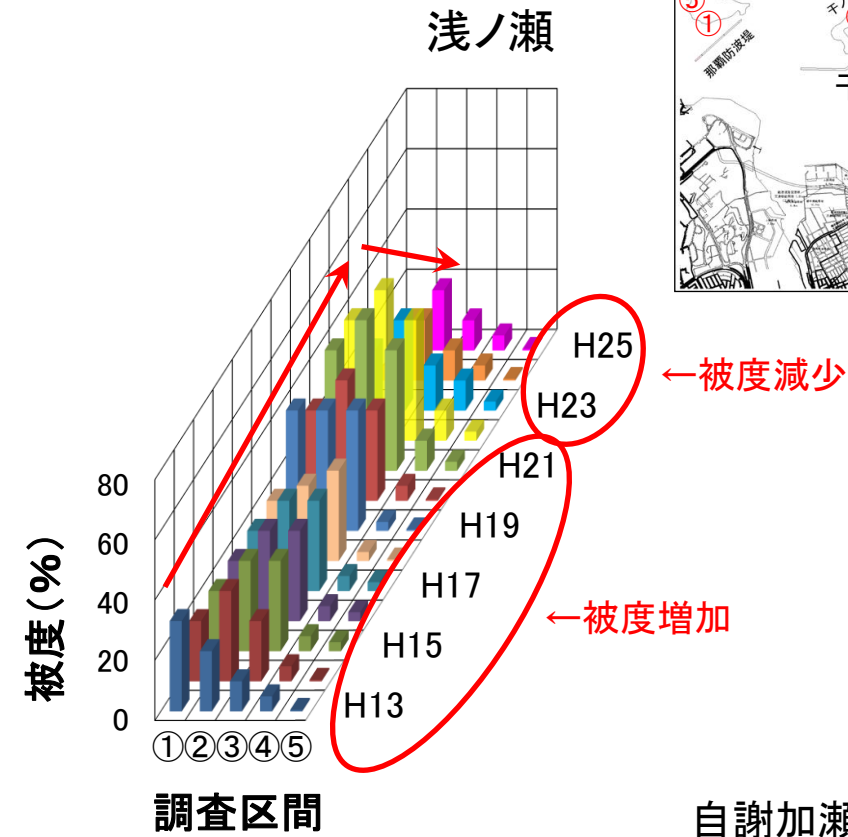
図- サンゴ被度の経年変化（測線調査） その1

(1) 測線調査（断面調査）：5 測線

・平成 13 年度以降は被度が増加傾向であり、平成 23 年度以降は減少している。

・全体的に、平成 19 年度以降は被度が増加傾向であり、平成 24 年度に一旦減少したものの、今年度は全体的に増加がみられる。

・全体的に、平成 18 年度以降は被度が漸増傾向であり、平成 23 年度以降は横ばいまたはやや被度が減少している。

※平成 23～24 年度には、台風による波浪や底質の攪乱など外力の影響で全体的に被度が減少したと考えられるものの、昨年度と今年度を比較すると、浅ノ瀬と自謝加瀬では横ばい、干ノ瀬では増加している。

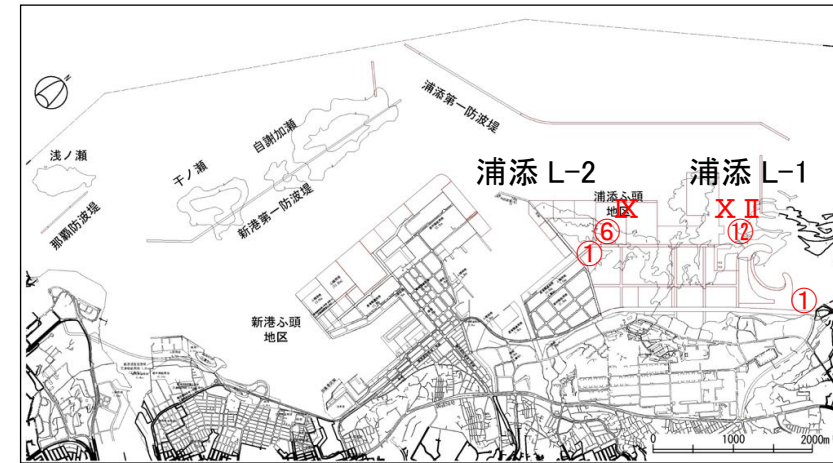
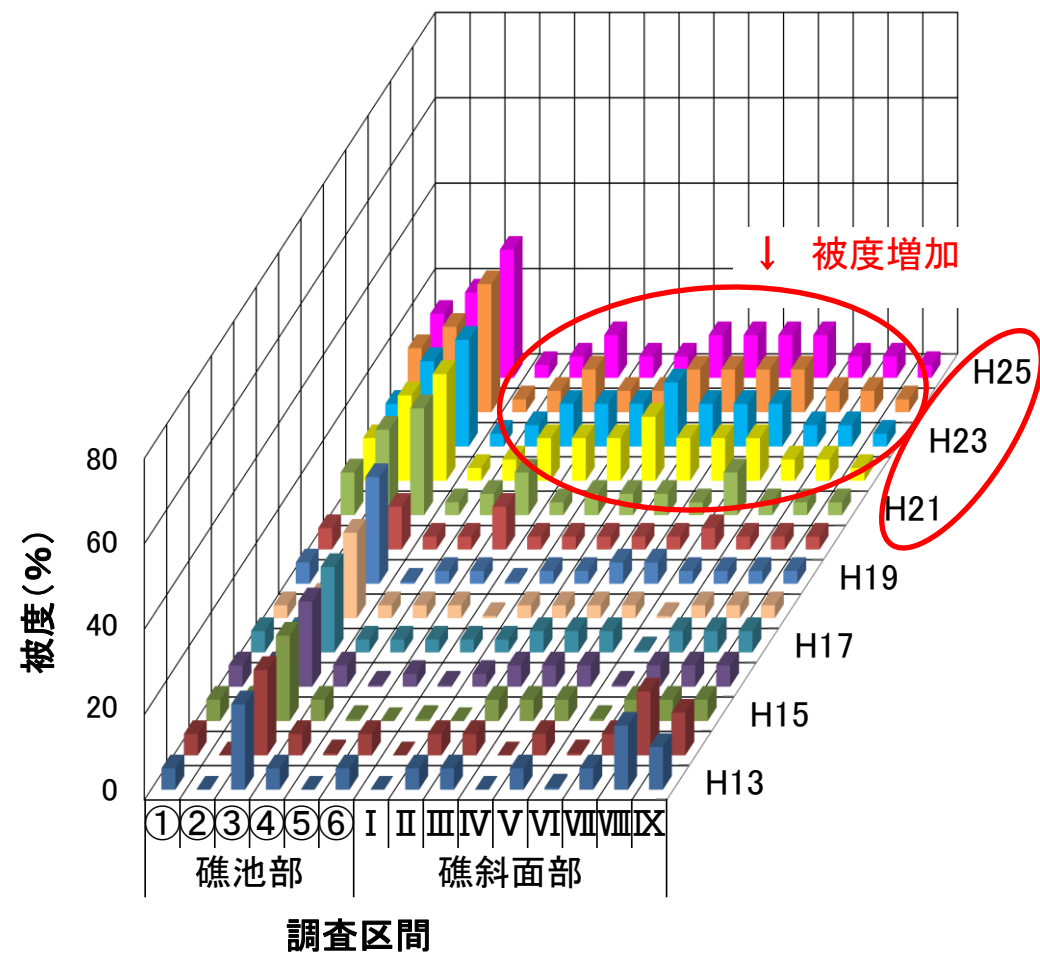
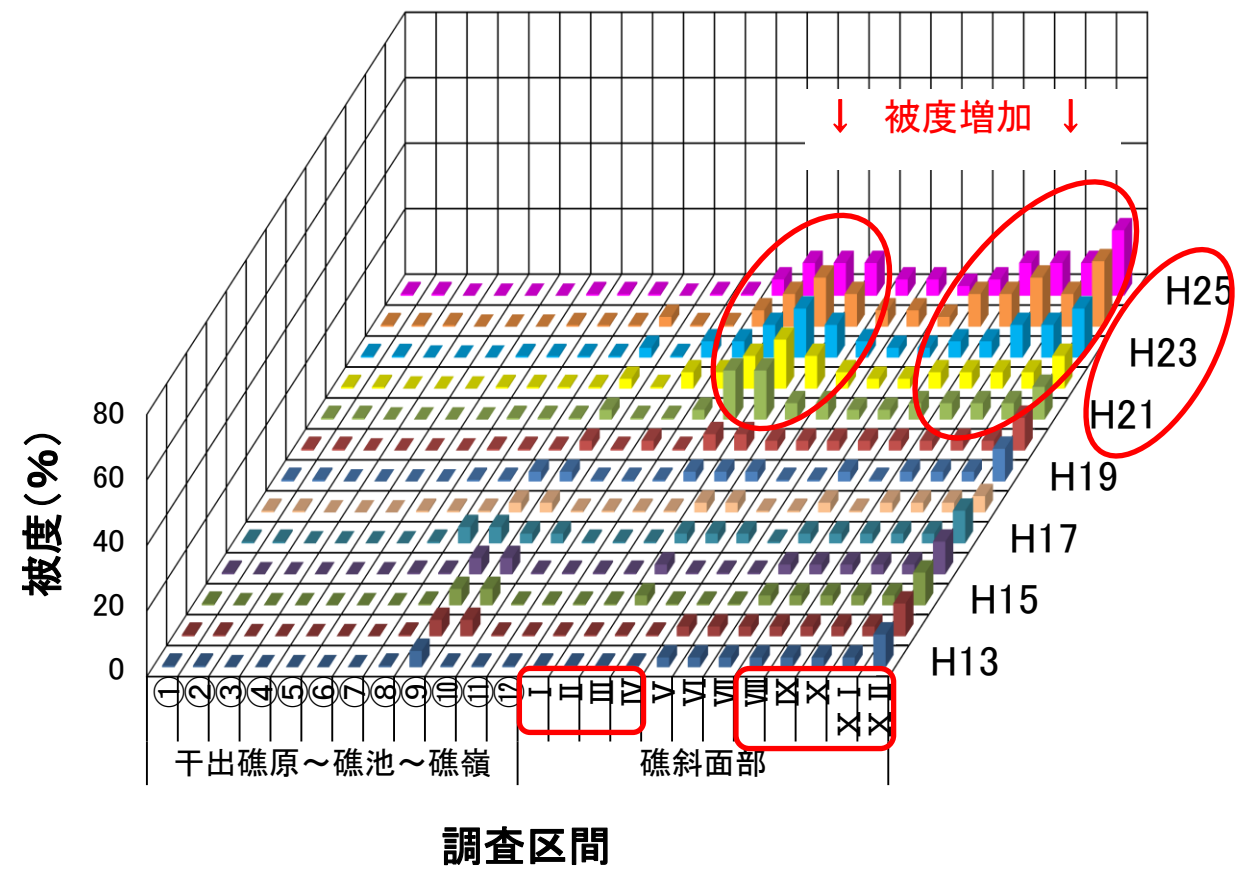
図- サンゴ被度の経年変化（測線調査） その2

- ・平成 21 年度以降に礁斜面部を中心として、被度が増加傾向にある。
- ・平成 24 年度と今年度を比較すると、大きな被度の変化はみられない。

- ・平成 21 年度以降に広範囲で被度が増加傾向にある。
- ・平成 24 年度と比較すると、平成 25 年度には大きな変化はみられない。

※浦添ふ頭地区では、近年被度が増加しているため、今後はサンゴ群集の回復が期待される。

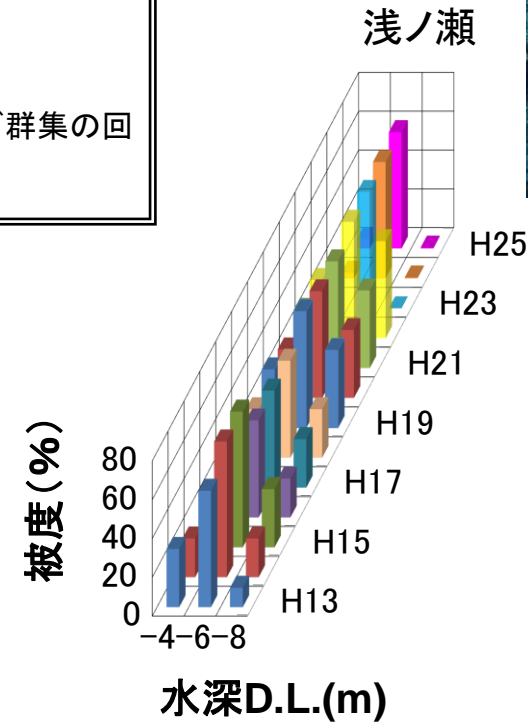
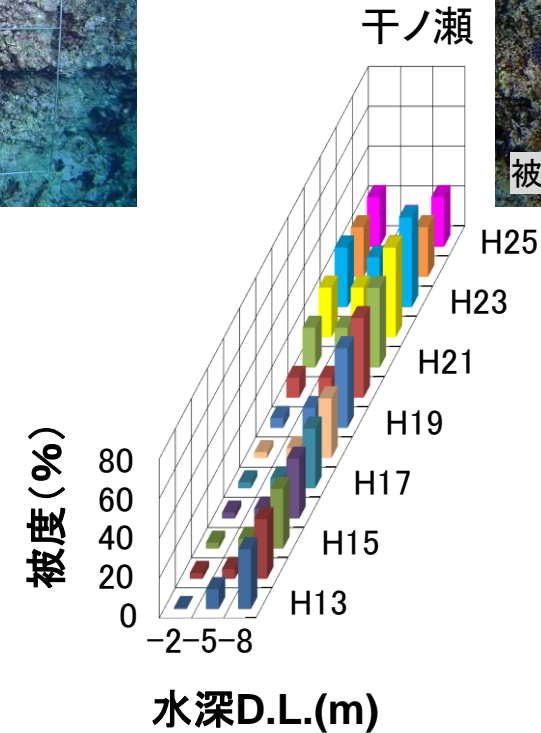
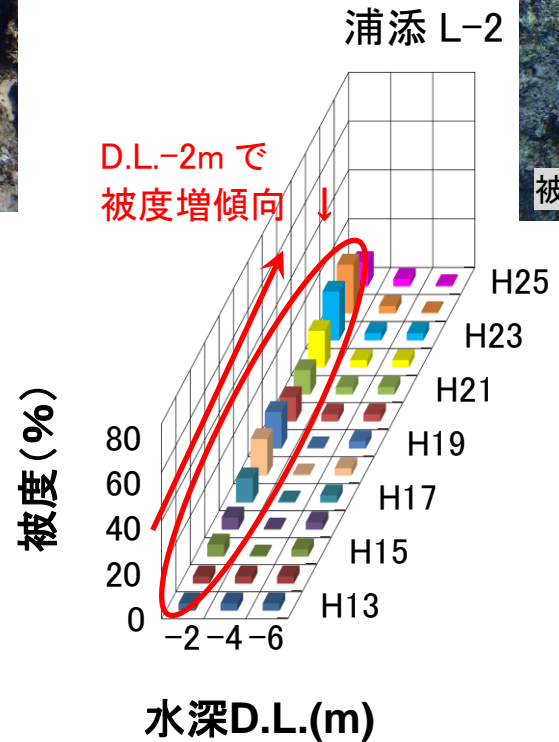
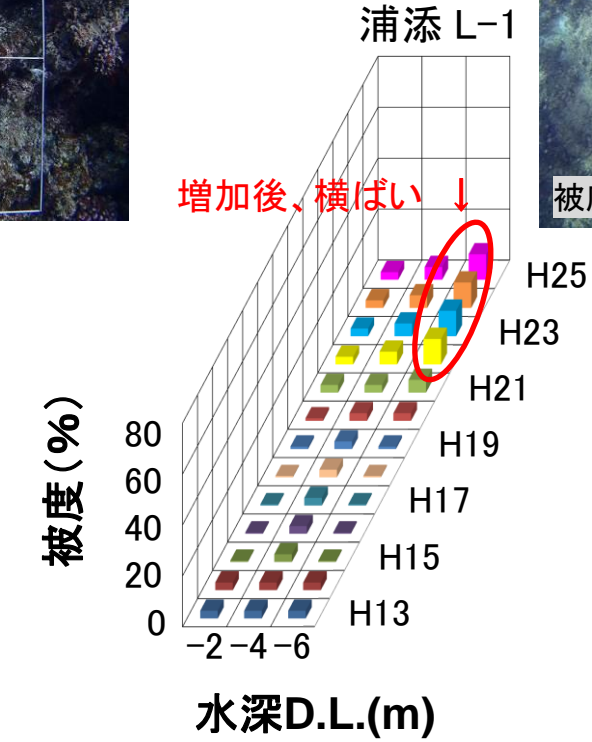
図- サンゴ被度の経年変化（定点調査：写真は 2013 年）

(2) 定点調査（測点調査）：5×3 地点=15 地点

- ・干ノ瀬、浅ノ瀬、自謝加瀬では近年大きな変化はみられない。
 - ・浦添 L-1 では、平成 21 年度に特に D.L. -6m での増加後、横ばいで推移。
 - ・浦添 L-2 では、D.L. -2m で被度が漸増傾向にある。
- ※浦添ふ頭地区では、被度が増加傾向であるため、今後はサンゴ群集の回復が期待される。

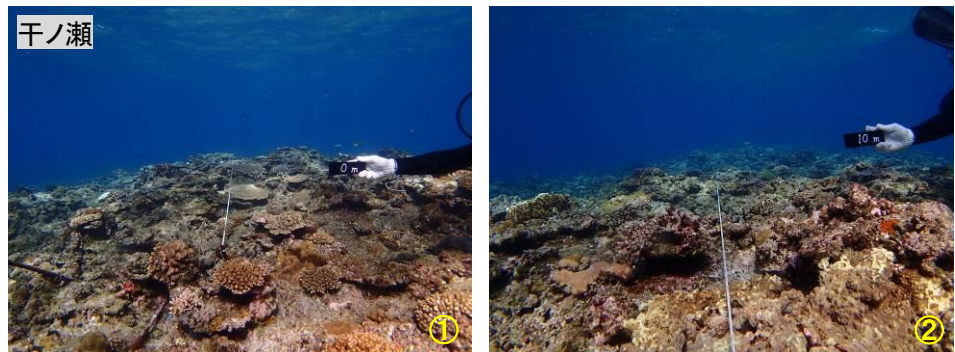
干ノ瀬

①②D.L.-3~-4m / 多種のサンゴが混在 / 被度 20~25%で、他の地点に比べて、高被度となっている。

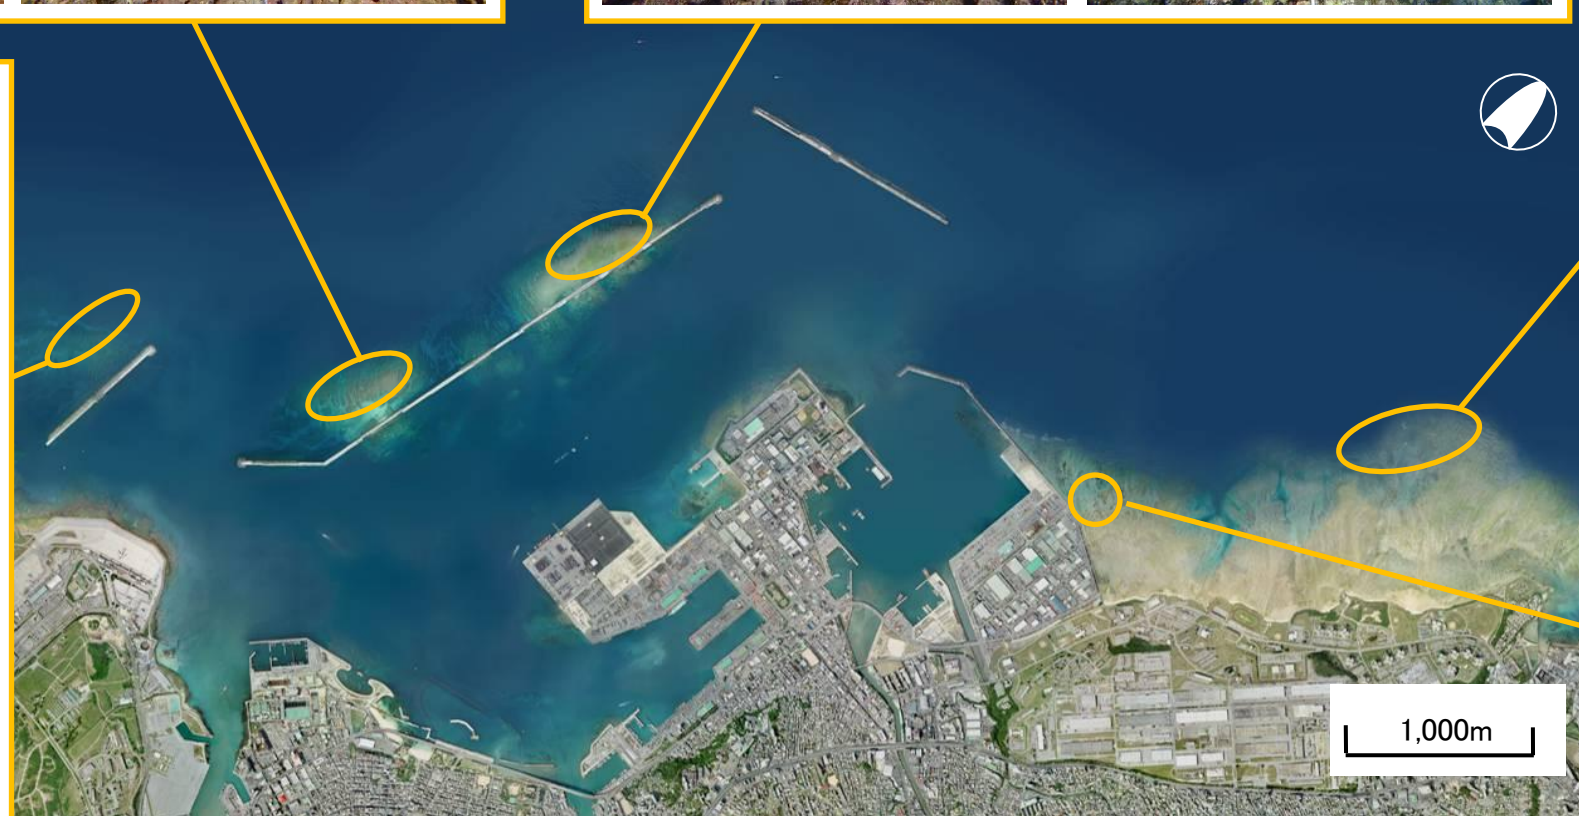
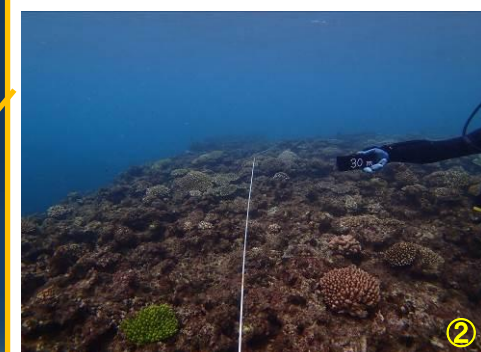
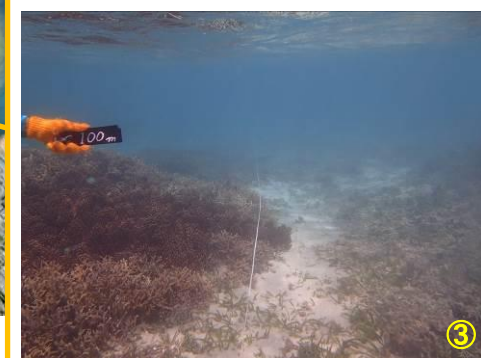
図- サンゴ等の分布状況のまとめ (2013 年)

- ・ 全体的にみると、今年度は平成 24 年度と比較して、浅ノ瀬、自謝加瀬、浦添ふ頭地区では被度は概ね横ばいであり、干ノ瀬では測線全体で増加している。
- ・ 広範囲でのサンゴの白化現象は確認されていない。

①②D.L.-3.5~-6m / 多種のサンゴが混在 / 被度 10~20%

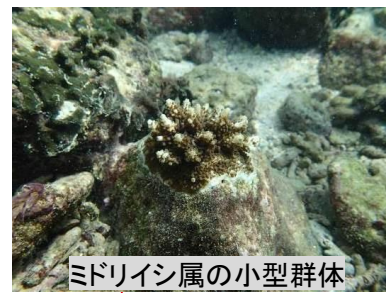
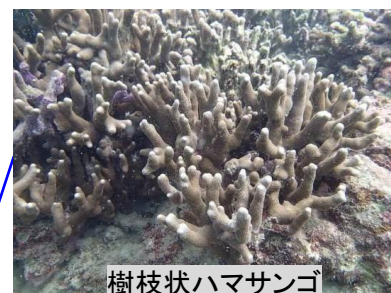
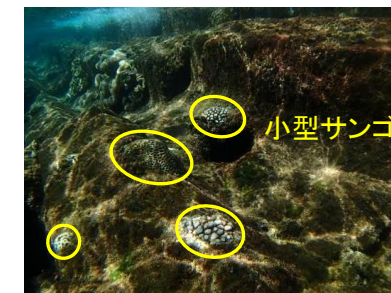
<造礁サンゴ類>

- ・造礁サンゴ類は、被度 1%未満の区間がほとんどであり、北端部に位置する根固めブロックでは被度 10%未満と相対的に高い。ミドリイシの小型群体が多く確認されているため、防波堤外側からの稚サンゴの加入が一定量あるものと推察される。
- ・ソフトコーラル類は、上層（ケーソン直立壁、被覆ブロック）の被度は、10%～50%で箇所が多い。一方、下層（被覆・消波ブロック、被覆石、天然礁）では 10%以上の箇所は中央から北側に集中し、特に、P工区で 60%～70%、T工区で 70%以上と高被度である。

ほとんどが被度 1%未満の区間である

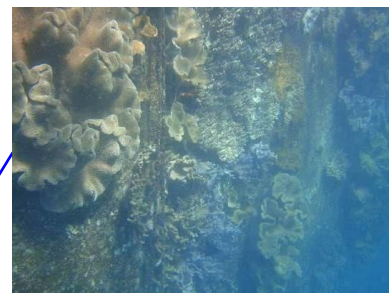
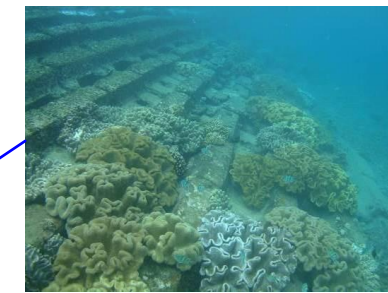
図- 新港第一防波堤におけるソフトコーラル類の分布状況（平成 25 年度）

上層(ケーソン直立壁、根固ブロック)は被度 10%～50%の箇所が多い

下層(被覆・消波ブロック、天然礁)は中央から北側で、高被度(50%以上)の区間が多い

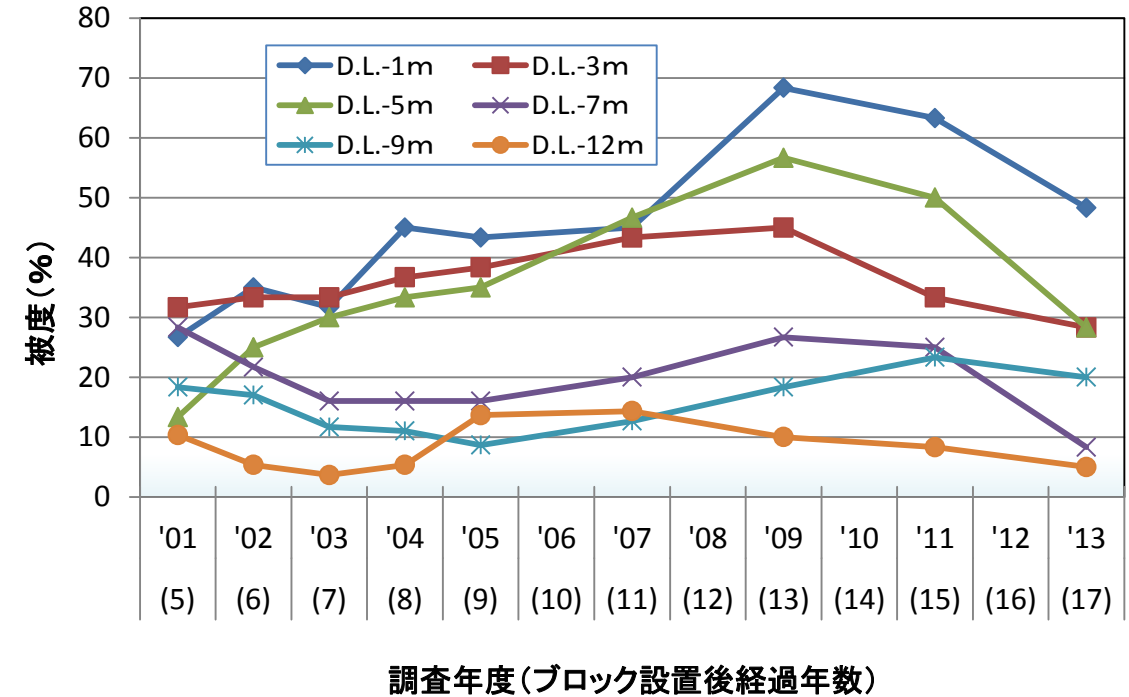
○定点調査（その2）：6 水深×3 地点=18 地点
 ・平成 21 年度（2009 年度）までは被度が増加し、サンゴの成長は概ね順調であると考えられる。その後は、各水深とも横ばいまたは減少傾向となっている。

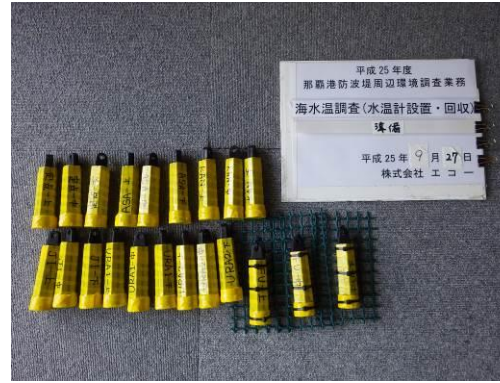
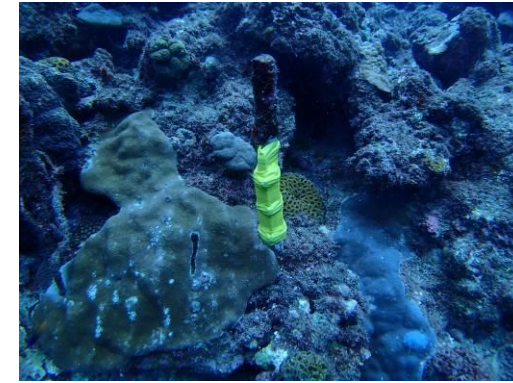
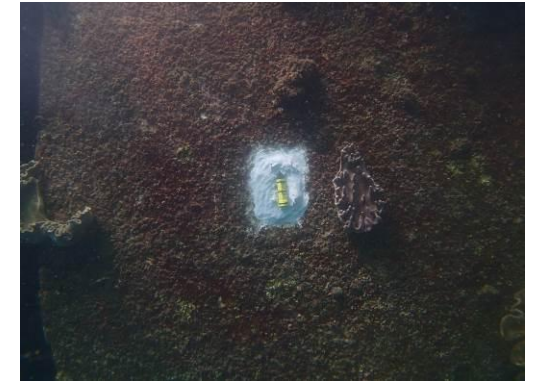
図- 水温の連続観測結果 (例) 上層 : D.L. -2.0 ~ -3.5m

- ・夏季の日最大水温をみると、8 月初旬～中旬にかけて全ての地点において 30℃ を超える日が確認されている。しかし、大規模なサンゴの白化は確認されていない。
- ・地点間の値を比較すると、冬季には、浦添第一防波堤南端部、浅ノ瀬、干ノ瀬、自謝加瀬で相対的に水温が高く、浦添ふ頭地区 (L-1・L-2) で低い傾向がみられる。一方、夏季には、浦添ふ頭地区 L-1 と L-2 で相対的に高く、浅ノ瀬、干ノ瀬、自謝加瀬で低い傾向がみられる。浦添ふ頭地区が他の地点と傾向が異なるのは、気温の影響を受けやすいリーフが背後に広がっていることに起因すると考えられる。

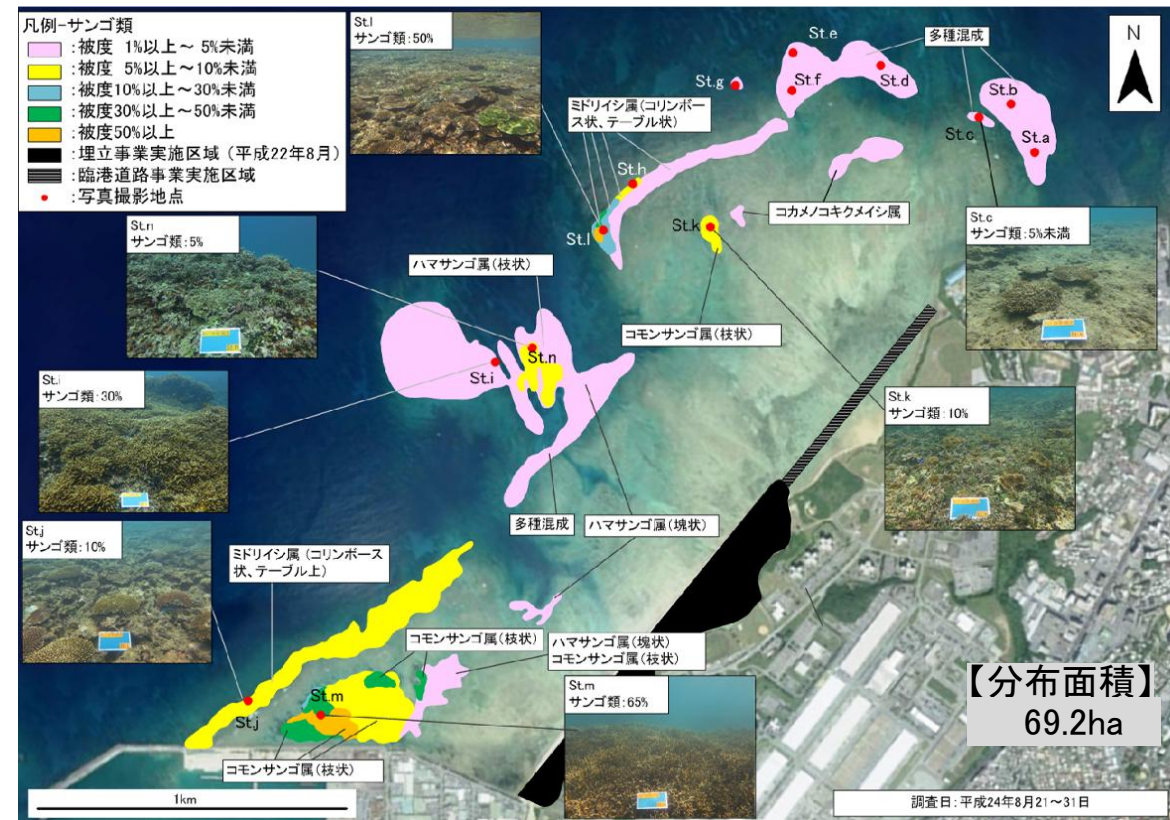
平成 24 年 8 月 (昨年度調査)

局所的な増加傾向がみられる

リーフエッジの分布面積が拡大

- ・分布面積は、平成 23 年、24 年はともに 69.2ha、平成 25 年に 70.3ha とやや増加した。主に増加がみられた場所は、St. b や St. c の周辺海域ならびに St. h の沖合部であり、リーフエッジを中心に分布範囲が広がった。
- ・被度の増加は、調査海域南側の St. m 近傍のコモンサンゴ属（枝状）を中心とするサンゴ群集や、St. n 近傍の枝状サンゴ群集を中心に確認された。
