北部国道事務所における ヤンバルクイナロードキル対策

クイナフェンス設置状況

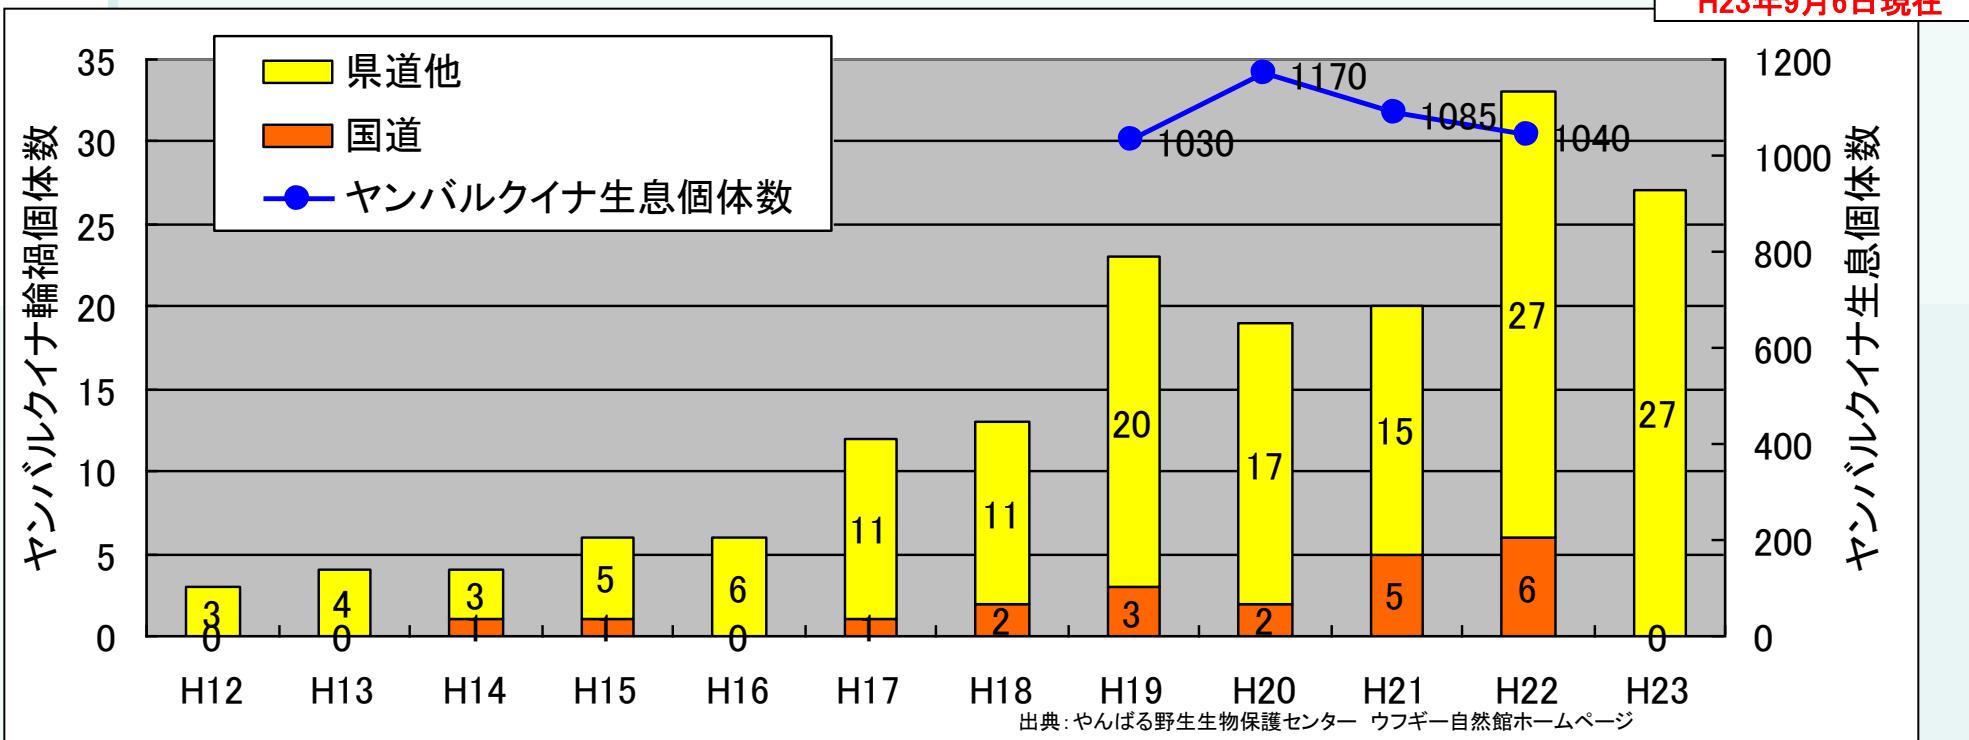
H23年9月6日現在

国道58号におけるヤンバルクイナの輪禍

- H14～22年において、国道58号におけるヤンバルクイナ輪禍は計21件発生。
- H20年:3月に1件、11月に1件の計2件の輪禍が発生。
- H21年:4月に1件、5月に1件、6月に2件、8月に1件の計5件の輪禍が発生。
- H22年:6月に2件、7月に3件、10月に1件の計6件の輪禍が発生。
- H23年:9月6日現在、国道58号で輪禍は発生していない。
※これまでにクイナフェンス設置区間・設置中に輪禍は発生していない。

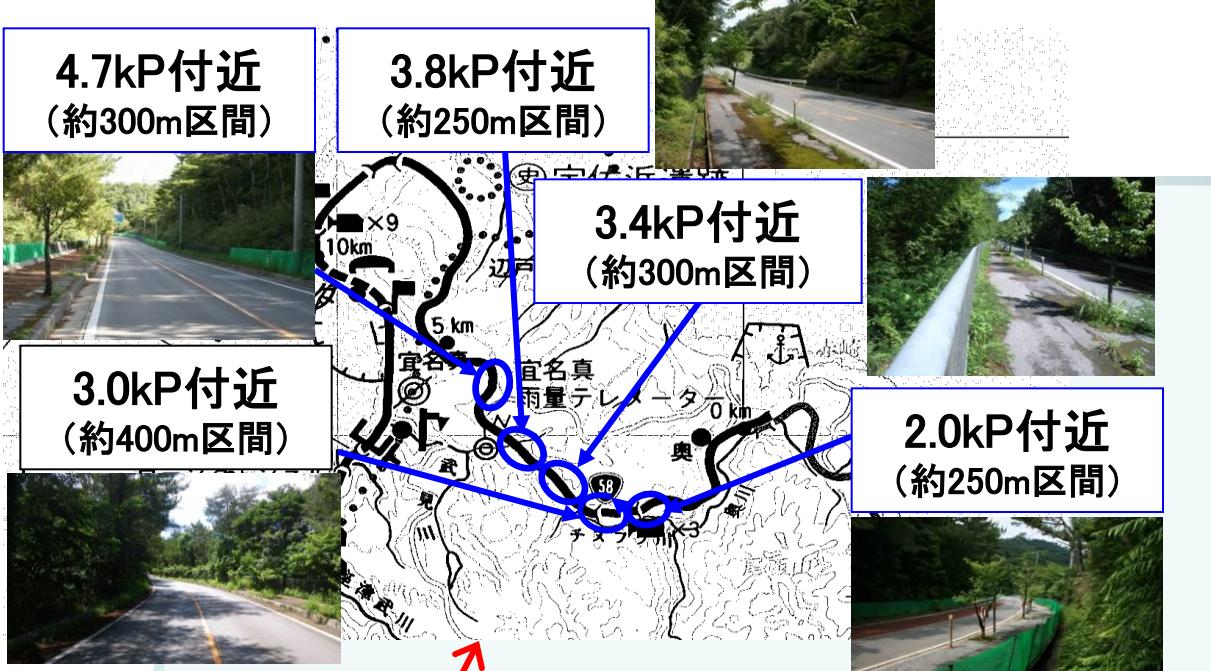
○クイナフェンス設置位置(国道58号 奥～辺戸間)

- ・2.0kP付近(約250m)
- ・3.8kP付近(約250m)
- ・4.7kP付近(約300m)

- ・3.4kP付近(約300m)

- ・3.0kP付近(約400m新設)

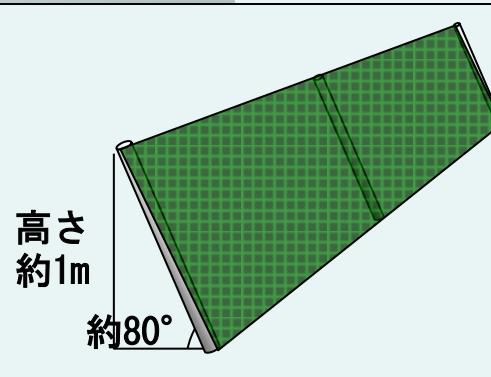
○クイナフェンスの基本構造

| フェンス条件 | 基 準 構 造 |
|---|---|
| 構 造 | 自立タイプ、転落防止柵利用タイプ |
| 素 材 | プラスチック製角目ネット |
| 網 目 サイズ | 10mm程度 |
| 色 | 緑、黒 |
| 高 さ | 約1m |
| 傾 斜 | θ 80～90° 程度(地形条件等に応じて角度を選定) |

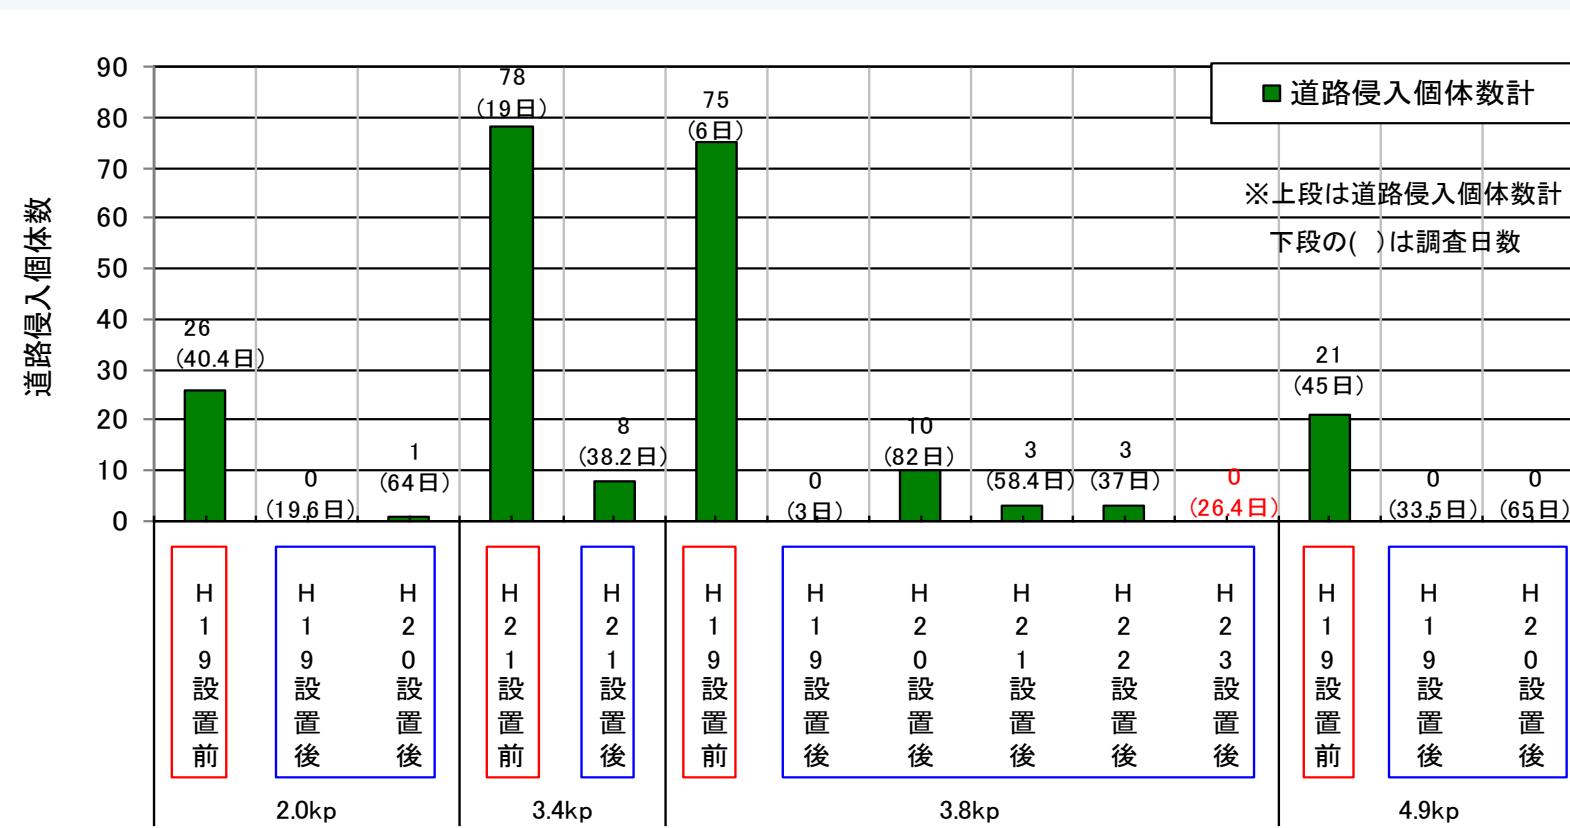
クイナフェンス設置前後のヤンバルクイナ道路侵入数の変化

- クイナフェンス設置後の道路侵入例は、いずれも設置前より大幅に減少した。
- H23のクイナフェンス設置後は、モニタリングを実施した3.8kpでは道路への進入は確認されなかった。

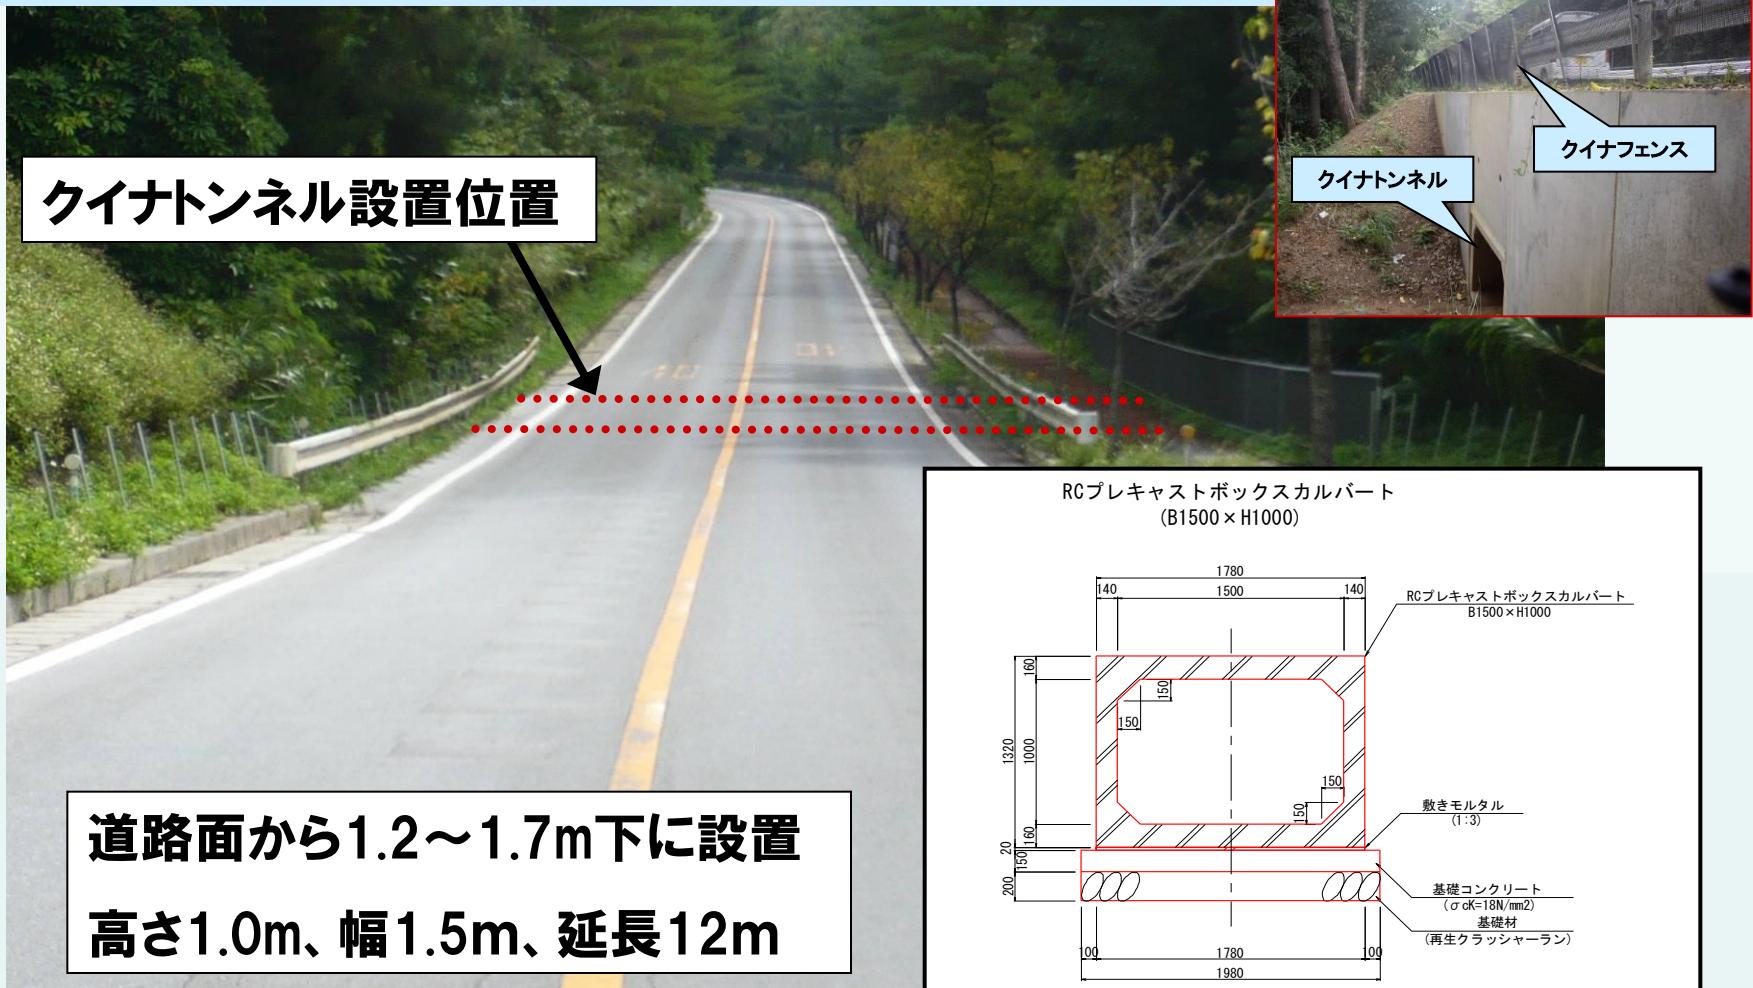
～道路下横断通路新設～

- クイナフェンス区間のうち、横断路となる既設の暗渠がない区間について、横断通路(クイナトンネル)を新設(H22. 1月完成)

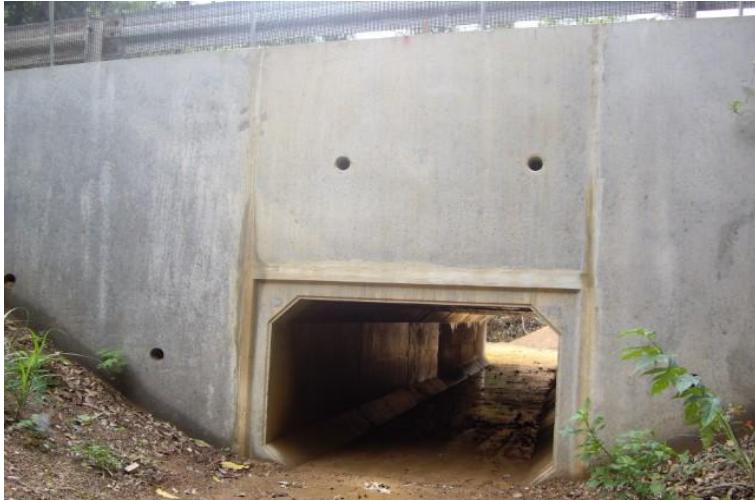
道路下横断路新設箇所のモニタリング調査

現在、道路下横断路新設箇所のモニタリング調査を実施中。

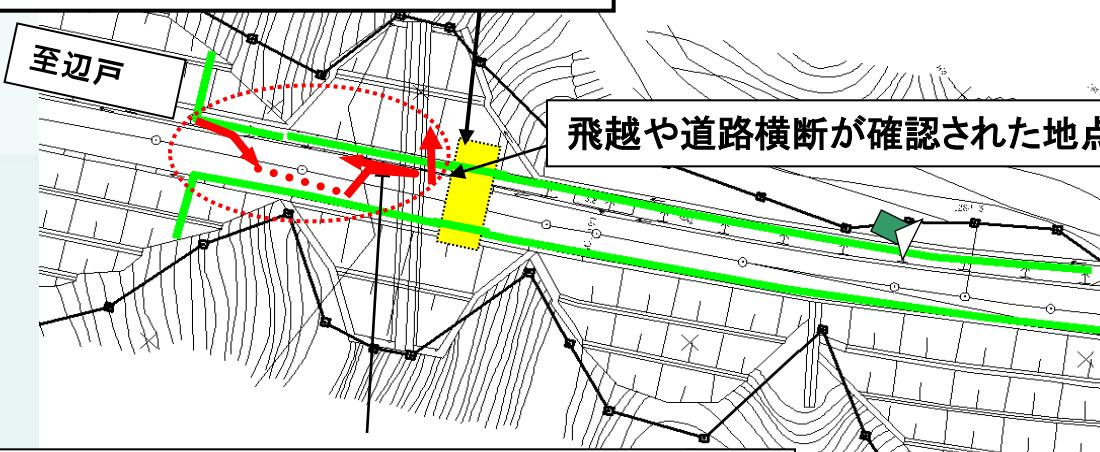
道路下横断路新設箇所の両端にカメラを設置

フェンスの飛越などが確認された地点等を含め、道路沿いの地点についても調査を実施する。

- 凡例—
- 緑線 — : クイナフェンス
 - 黄色 ■ : クイナトンネル
 - 赤線 — : ヤンバルクイナ確認地点

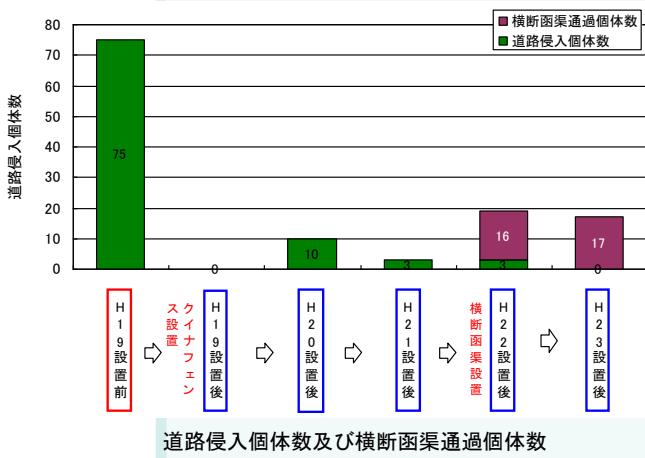
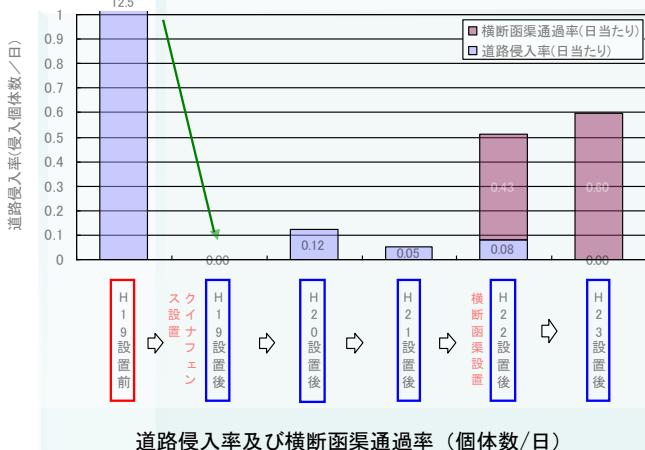
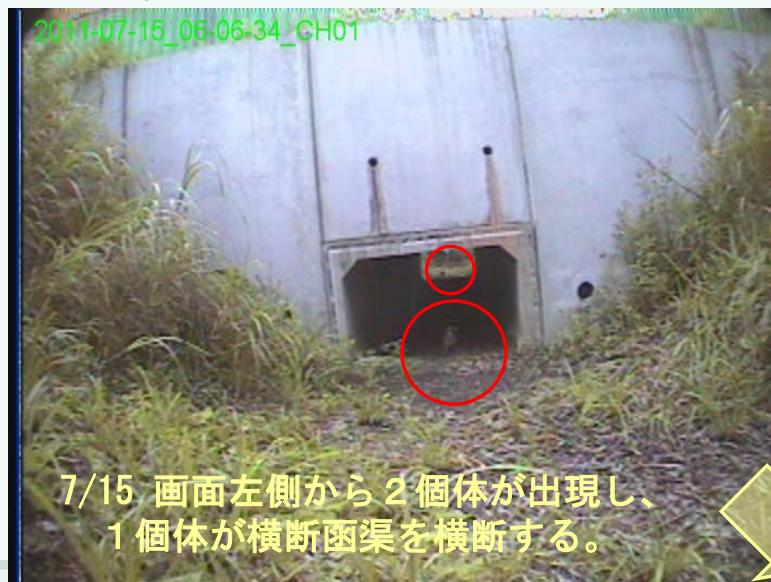
クイナフェンス及び横断函渠による移動分断改善効果(3.8kP)

- クイナフェンスによる道路侵入率は低減しているが、平成22年1月に移動分断対策で横断函渠を設置した。横断函渠設置後は平成22年度に計16個体(横断函渠周辺での全確認数129個体の約12%)、平成23年度に計17個体(横断函渠周辺での全確認数57個体の約30%)の横断函渠通過が確認され、ロードキルの不安なく移動分断の影響改善を図ることが出来た。
