北部国道事務所における ヤンバルクイナ ロードキル対策

国道58号におけるヤンバルクイナの交通事故

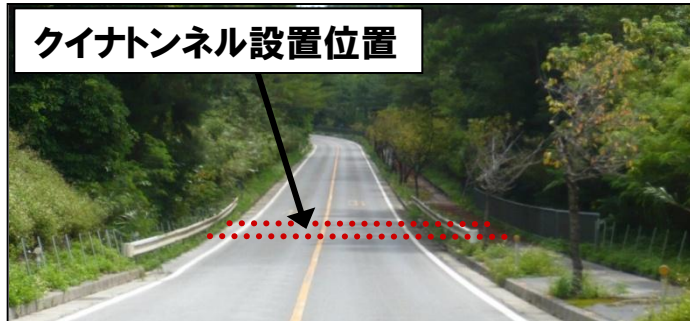
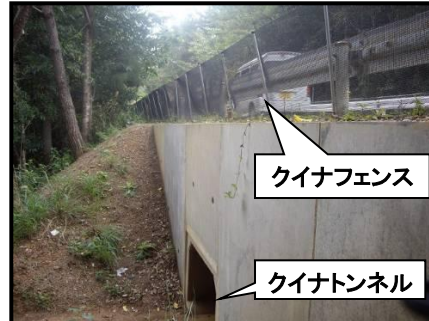
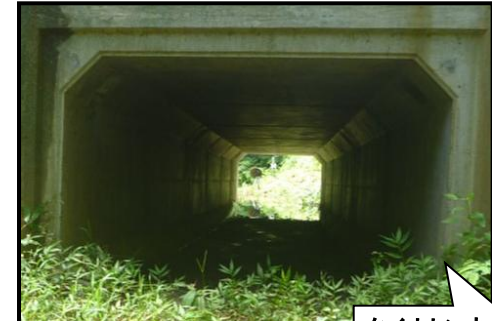
クイナトンネル設置位置

- クイナフェンス設置区間のうち、移動分断につながる懸念がある箇所について、試験的に横断通路（クイナトンネル）を設置【平成22年1月 3.8kP付近】

道路面から
約1.5m下に
設置

高さ1.0m

幅1.5m

延長12m

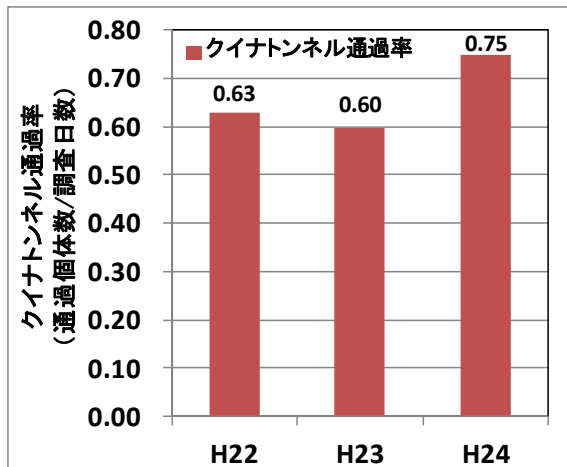
クイナトンネルの利用状況

- 平成24年には計74個体のクイナトンネル通過を確認
- これまで確認されなかった親子での出現、ヒナのクイナトンネル侵入、通過の様子を頻繁に確認

調査日数	95.3日	28.4日	98.7日
通過個体数	60	17	74
通過率	0.63	0.60	0.75

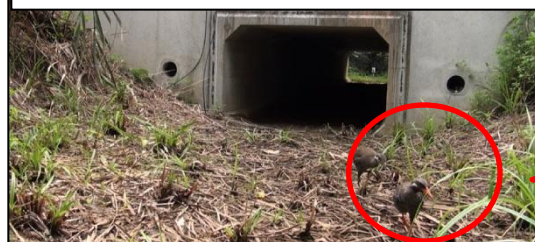
6/25 親子での出現

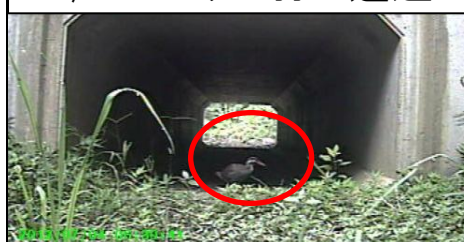
7/4 ヒナ1羽が通過

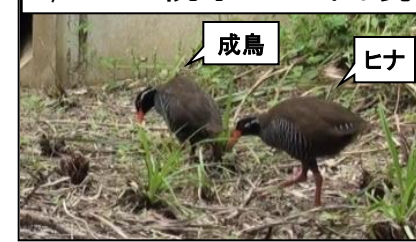
8/14 親子での出現
