中城湾環境監視調査

SS(mg/L)観測結果及び降水量(mm)

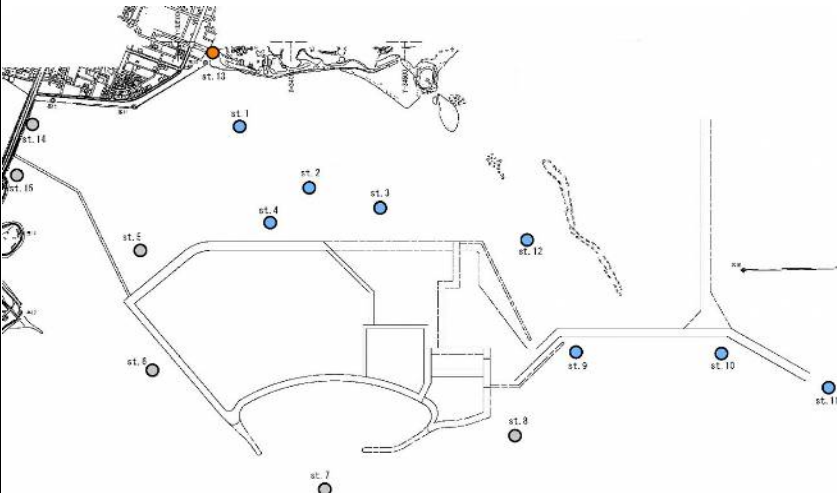
【調査位置図】

クビレミドロ監視地点

監視基準: st.1~st.3 = 7mg/L

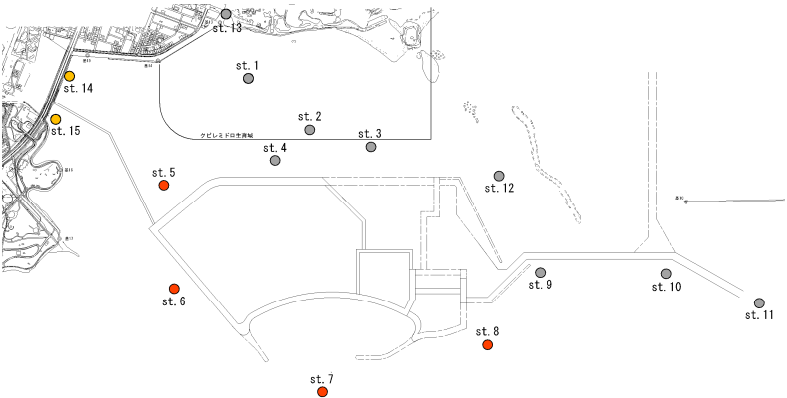
異常確認の有無	工事との関連性	対策の検討
目視観察結果	<p>調査地点の最高値は10月13日(PM)のst.5で観測された9.6mg/Lであった。 期間中は、全ての調査地点において工事監視基準値を満足していた。</p>			
	水質調査結果	<p>工事の濁り監視地点基準値 【st.5～8: SS=11mg/L】</p> <p>期間中は、全地点で工事監視基準値を満足した。 平均値は3.0mg/L、&lt;1.0～9.6mg/Lの範囲で推移していた。</p>	特になし	
		<p>流入部負荷量の調査地点</p> <p>SS=11mg/Lを超えた回数: st.14=22計測中21回 st.15=22計測中20回</p> <p>SS=50mg/Lを超えた回数: st.14=22計測中4回 st.15=22計測中0回</p>	特になし	
		<p>流入水路部調査地点(st.14、st.15)は監視地点ではないため、基準値は設定されていない。</p> <p>st.14:10/6 (PM 上げ潮時)132mg/Lが最大値であった。 なお、降水量は前々日が5.5mm、前日が2.5mm、当日が0.0mmであった。潮流・風浪による底質の巻き上げが見られた。 st.15:10/22 (PM 上げ潮時)37mg/Lが最大値であった。 なお、降水量は前々日が0.0mm、前日が19.0mm、当日が14.5mmであった。降雨による濁水が見られた。</p>		
基準超過時の気象概況	<p>基準超過時の気象概況は以下の通りであった。</p> <p>全ての調査地点において工事監視基準値を満足していた。</p>		<p>【調査位置図】</p>
