令和7年度 第1回 環境保全・創造検討委員会
 <前回委員会における意見等とその対応>

ホ護岸の Xブロックにおけるホンダワラ生育試験結果

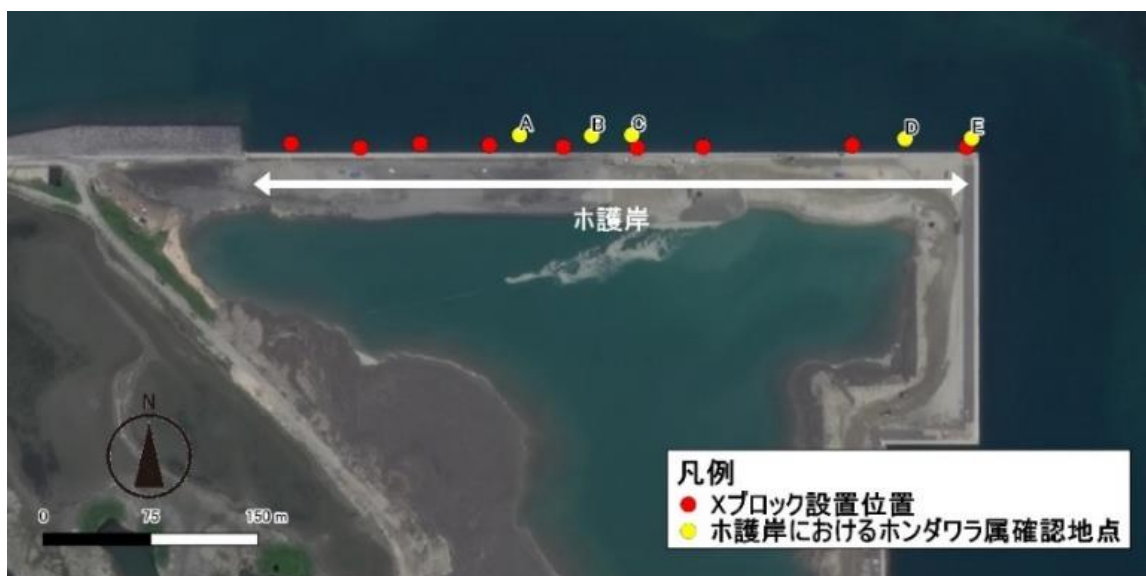
図 1 ホ護岸前面 Xブロックの設置場所と設置状況

- ・生物生息・生育場の確保（主に海藻類やこれに蛸集する生物の基盤整備）を目指し、事業者努力の取組みとして、平成 27 年 3 月にホ護岸前面の基礎捨石上に X ブロックを設置した。
- ・その後のモニタリングにおいては、魚類や底生生物等の蛸集効果がみられる一方、近隣で藻場を形成しているホンダワラ属の着生は確認されなかった。
- ・ホンダワラ属が着生しない理由について、中城湾港泡瀬地区環境保全・創造検討委員会の委員より浮泥が要因との指摘のほか、日当たりが悪い等、環境条件がそもそも適さないため、ホンダワラ属が着生していない可能性も指摘された。
- ・これを受け、浮泥の除去によりホンダワラ属の藻場創出を図る前段階として、X ブロックがホンダワラ属の生育に適した箇所であるか否かの検証を実施することとし、ホ護岸前面がホンダワラ属の生育に適した環境か否かを検討することを目的に現地試験を実施した。

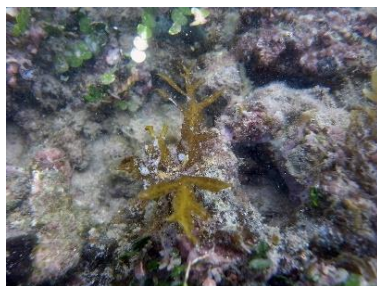
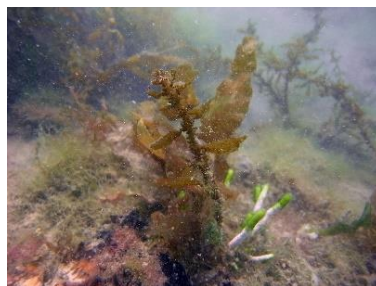
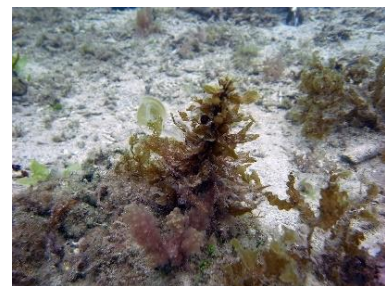
- ・カラクサモク、コバモク、タマキレバモクの3種を採取した。

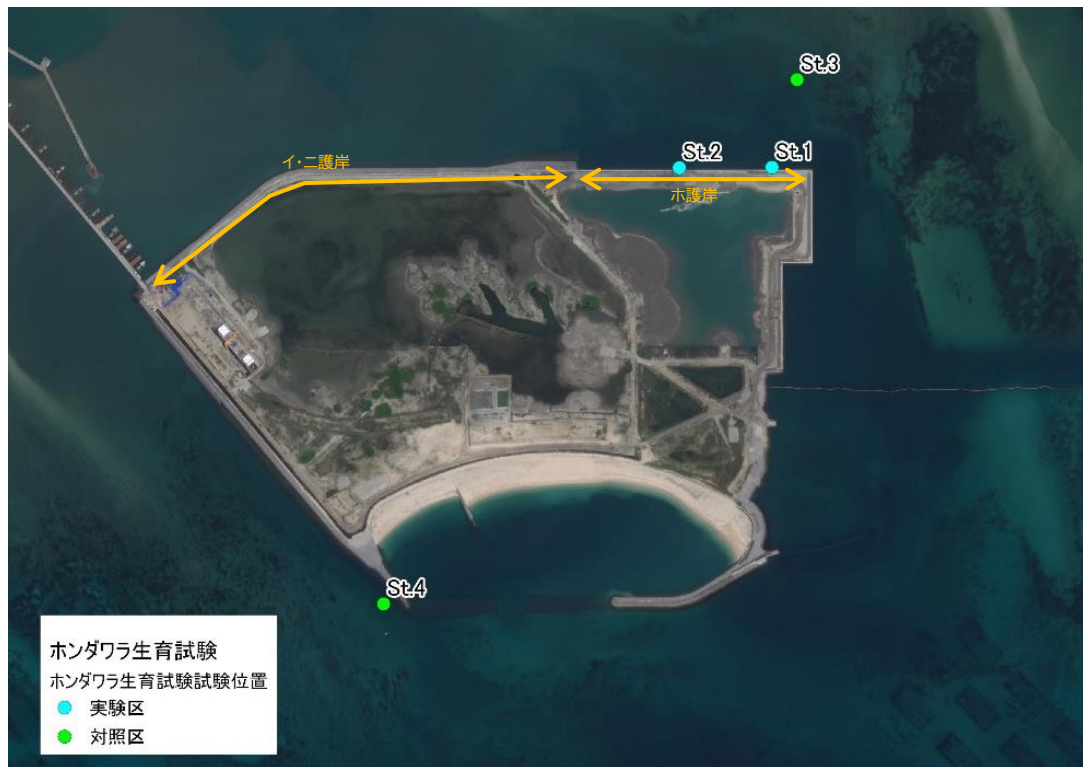
- ・カニ籠3個（各種1個ずつ）を1セットとして、Xブロック上に設定した試験区2地点（St. 1、St. 2）にカニ籠を設置した。対照区も2地点（St. 3、St. 4）設定した。

図 3 ホンダワラ生育試験の地点と各地点のカニ籠設置状況

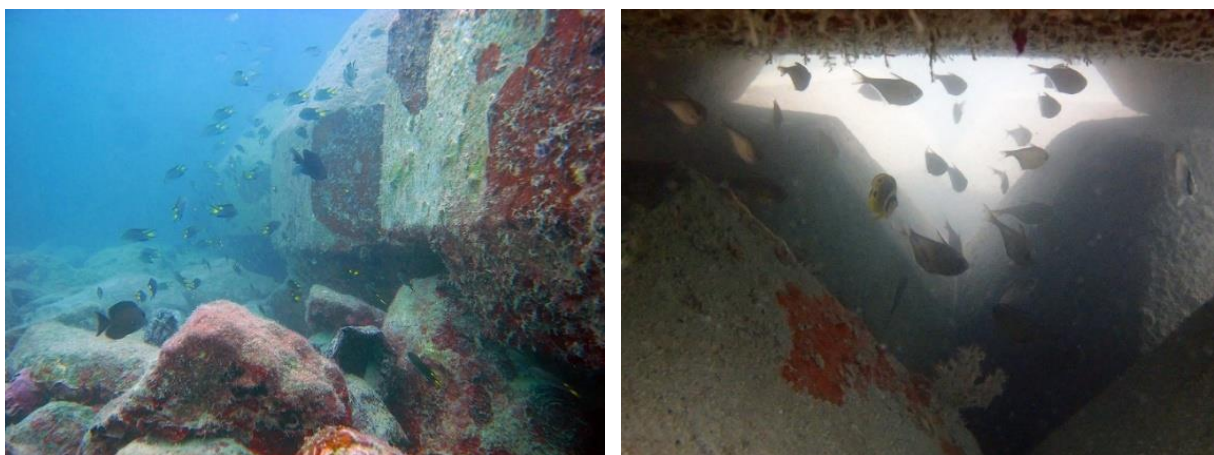
図 13 魚類の蟻集状況

- ・今回実施したホンダワラ生育試験において、ホ護岸前面の X ブロックはホンダワラ属の生育に適した環境ではないことが示唆された。
- ・ホ護岸前面 X ブロックは設置から 10 年以上が経過しており、過年度の調査においては、ヒメアイゴ等の魚類やジュズカケカニモリ等の大型底生生物の生息が確認されており、生物生息の場として利用されていることが確認されている。X ブロックにより生じた立体的な構造が魚礁のような効果を担っていると考えられることから、魚類や大型底生生物の生息基盤としての効果があったと考えられる。
