一般国道 330 号 ^{こやきた} 胡屋北交差点改良事業【新規】

1. 概 要

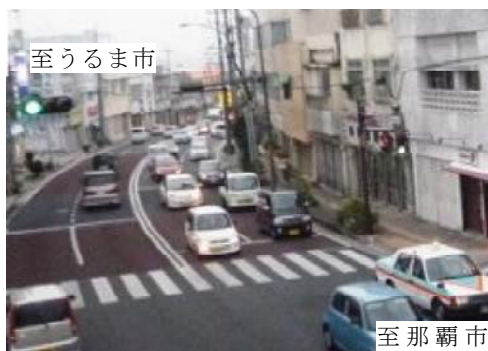
【現況写真】

当交差点では、右折車線が未整備であることから、右折待機車両が後続車両の進行を阻害し、後続車両の急制動による衝突事故が多発しているため対策が急務となっている。

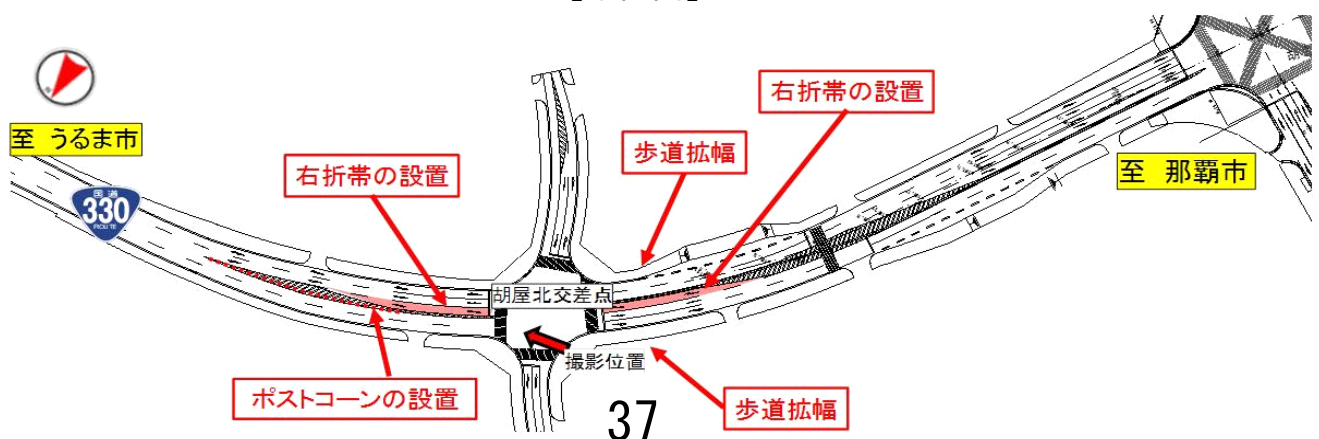
【平面図】

本事業は、^{こやきた} 胡屋北交差点において、交差点改良（右折帯の設置及び歩道の拡幅等）を行い、事故低減を図るものである。
