第1回 中城湾港泡瀬地区環境監視委員会

委員会資料

(令和3年度 環境監視調査結果)

令和4年7月12日

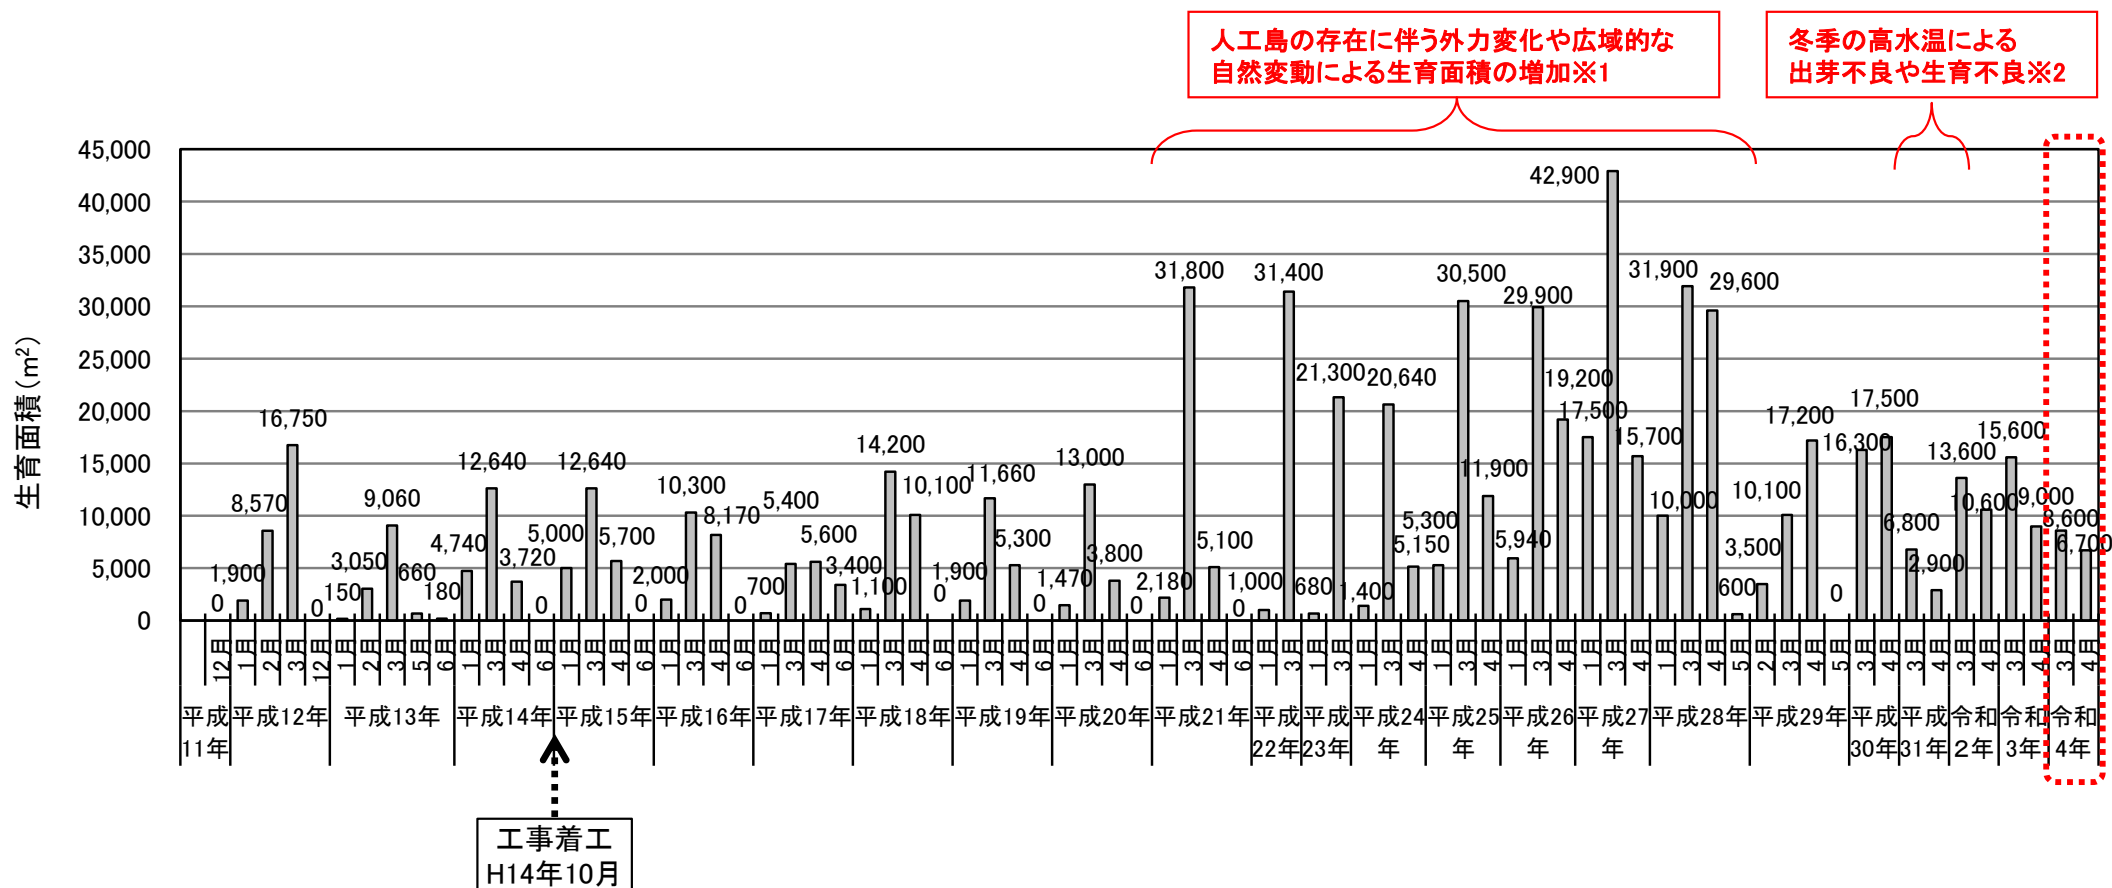
【クビレミドロの生育面積の経年変化】

- ・クビレミドロは12月頃から目視で確認され始め、3月頃に生育面積が最大となる。
- ・令和4年3月及び4月の調査において、生育面積の年間最大値は令和4年3月の8,600m<sup>2</sup>であり、事前の変動範囲を下回った。
