中城湾港泡瀬地区 人工島環境レポート

平成30年度工事の環境監視結果

沖縄総合事務局
沖縄県

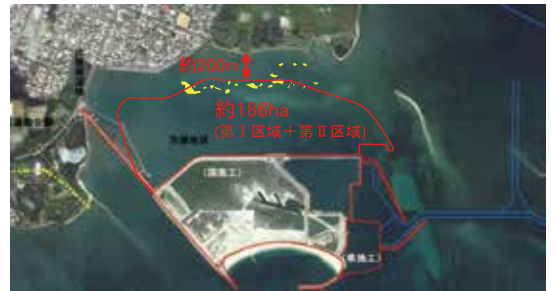
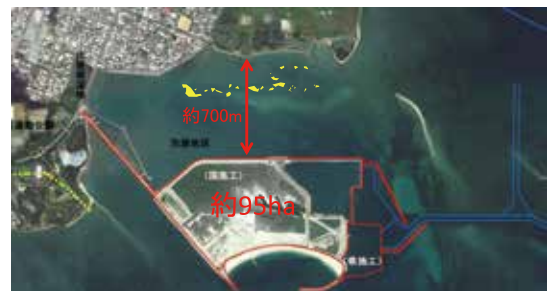
- ・第Ⅱ区域を取りやめ、埋立規模を約半分に縮小(約186ha → 約95ha)
- ・開発コンセプトをこれまでの「国際交流リゾート及び海洋性レクリエーション活動拠点」から市民利用に重点を置いた「スポーツコンベンション拠点」へ変更

埋立面積が半減したことから、干潟域の大部分が残存し、クビレミドロ生育地の直接改変を回避、また陸域と埋立地との距離が延び、陸域と埋立地との間の水路化を回避することにより、埋立てによる環境負荷は総じて低減されました。

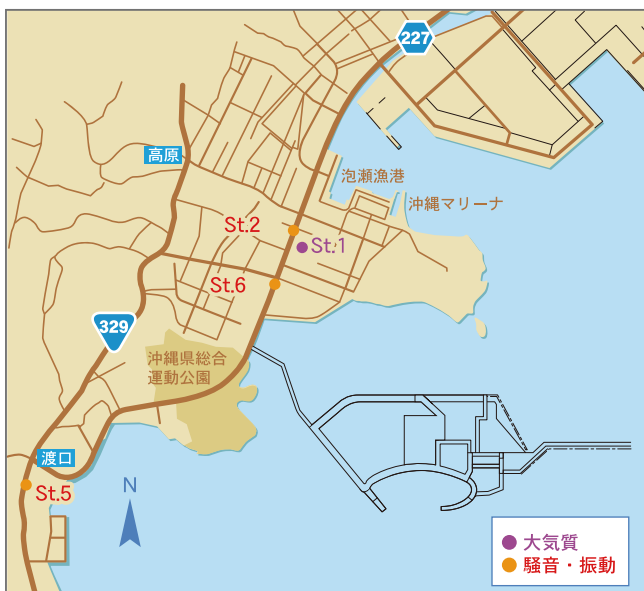
■監視調査位置図（大気質・騒音・振動）

大気質・騒音・振動の監視調査は、年4回（四季）調査を行っています。

平成30年度においては、工事による**大気質・騒音・振動の基準を越える値は確認されませんでした。**

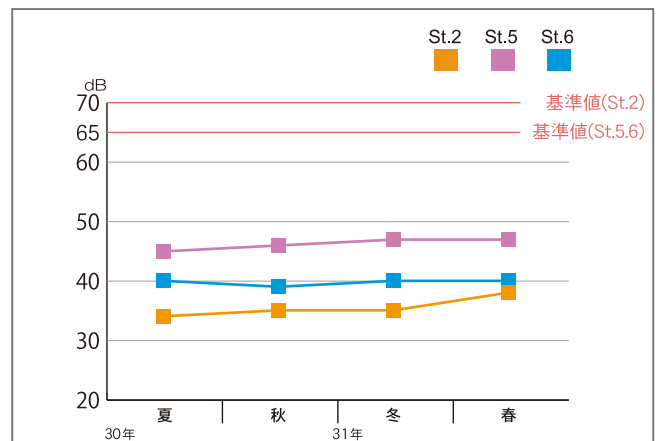
振動

基準は、St.2 が 70dB(デシベル)、St.5.6 が 65dB(デシベル) となっています。

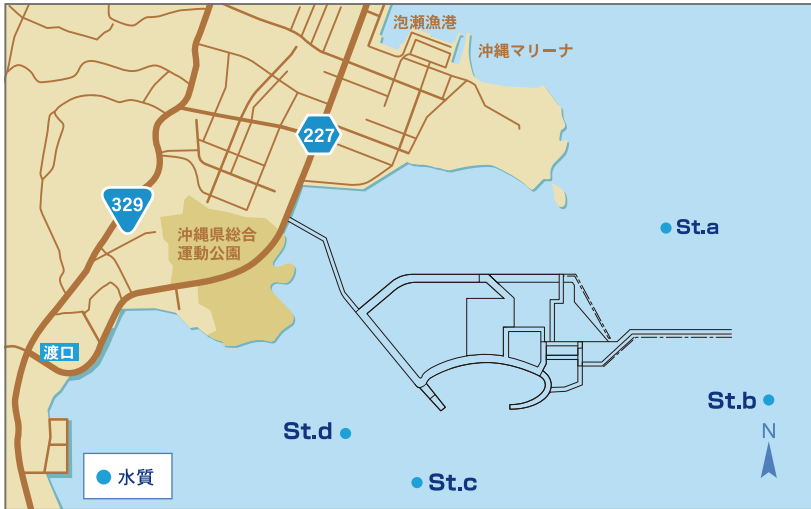
■ 監視調査位置図 (水質)

水質監視調査は、人工島周辺の監視点を月1回の頻度で1年を通し調査を行っています。

水質基準としては COD=2mg/L 以下 (海域環境基準 A 類型相当)、SS=11mg/L 以下 (バックグラウンド濃度 1mg / L + 10mg / L) に設定しています。

平成 30 年度においては、工事による水質の基準を超える値は確認されませんでした。

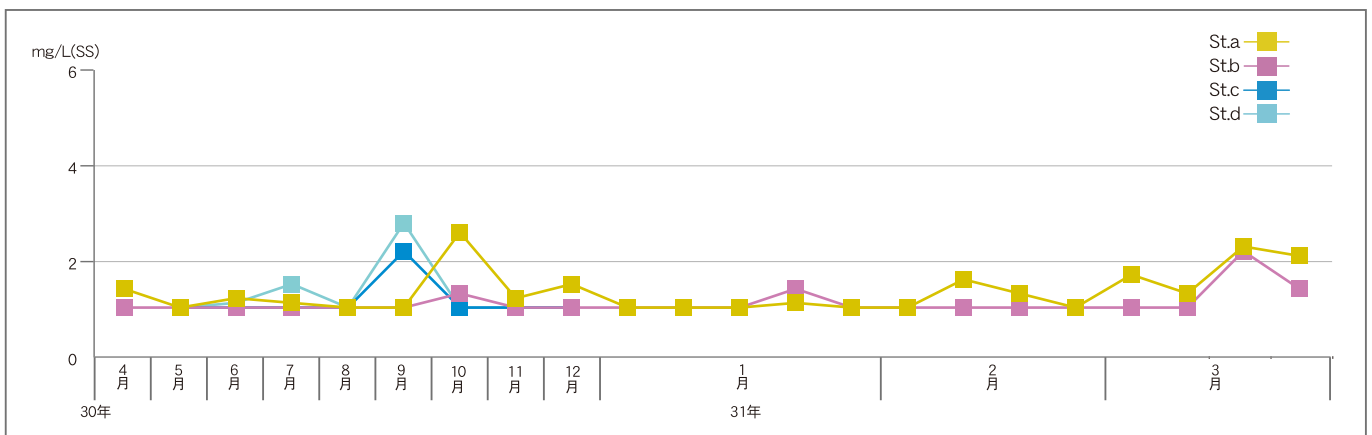
SS

水質の濁りの指標として用いられます。浮遊物質量と言い、水中に浮遊している物質の量を表します。物質には粘土粒、プランクトン、生物の死骸や生活排水から出る粒子などが含まれます。

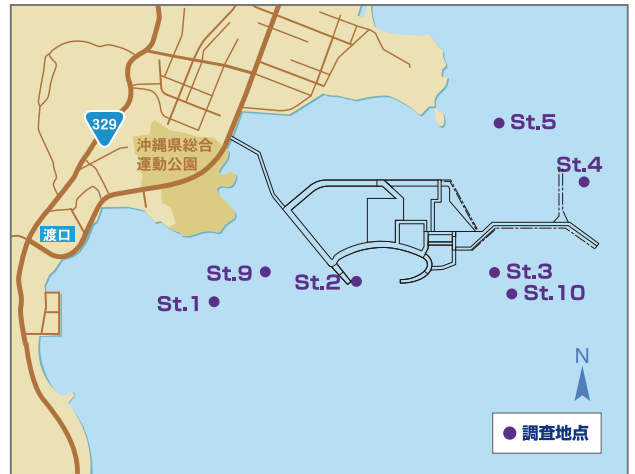
■監視調査位置図(海藻草類)

工事区域周辺には熱帯性の大型海草が生育し広域的に海藻藻場を形成していることから、海藻草類の監視調査を年2回(夏季、冬季)行っています。

アマモ類を中心とした大型海草藻場は、工事開始前の平成13年頃から被度が減少してきていますが、この傾向は工事区域から離れ、工事の影響が及ばない熱田地域や津堅地区などでも見られており、広域的な環境の変化と考えられます。

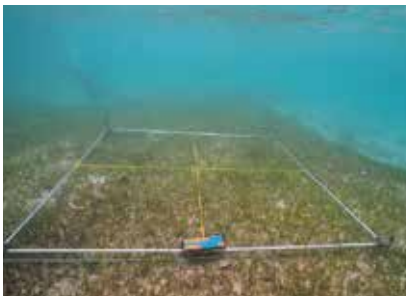
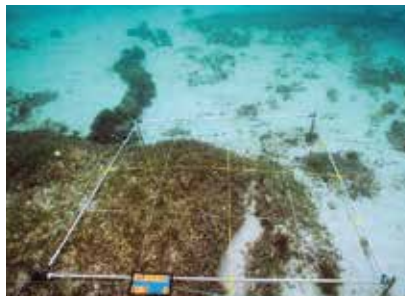
St.3の藻場の状況 平成16年1月撮影

また、**工事開始後の減少**については、海草藻場生育箇所を詳細に調査した結果、海草の生えている底質ごと削り取られているところが多く見られることから、**原因の一つとしては、台風による大きな波浪による影響**が考えられます。

藻場の減少の状況を見ると、台風等の大きな波浪で底質ごと削り取られていることが確認されました。

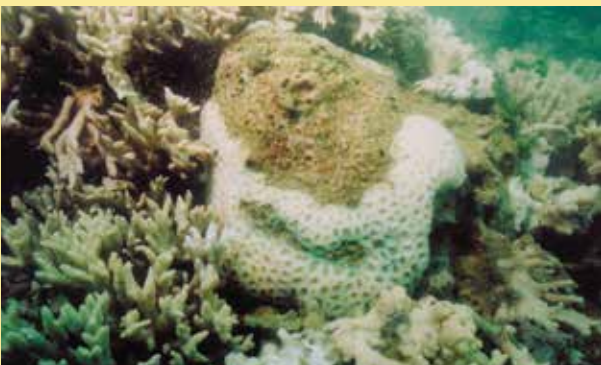
白化現象 沖縄の海では色とりどりのサンゴを見ることが出来ます。しかし、近年このサンゴの白化現象という言葉をよく耳にします。これはサンゴに共生している褐虫藻と呼ばれる藻類が高水温などのストレスにより、サンゴから逃げ出す現象です。褐虫藻がいなくなりサンゴの白い骨格が見えることから白化現象と呼ばれています。この白化現象が長期間続くとサンゴは死んでしまいます。沖縄では平成10年と平成13年に大規模な白化現象が起こり、サンゴは大打撃を受けました。

平成13年夏季に泡瀬海域において確認された白化現象

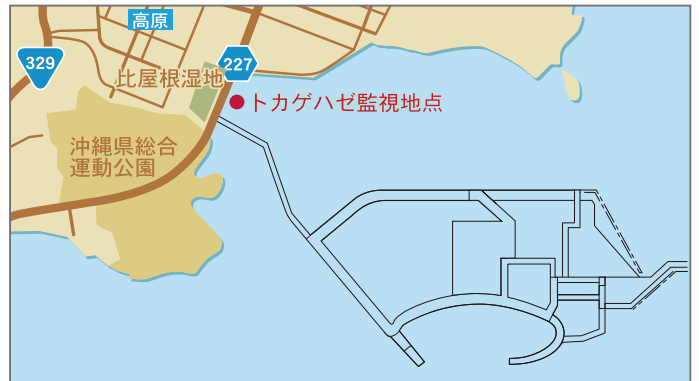
■監視調査位置図(トカゲハゼ)

平成30年度において確認されたトカゲハゼの成魚個体数、生息面積は、いずれも事前の変動範囲内にありました。

なお、4月～7月迄の期間は、トカゲハゼ稚仔魚が湾内を回遊する期間となるため、環境保全措置の一環として稚仔魚の移動をさまたげるような工事は休止しています。

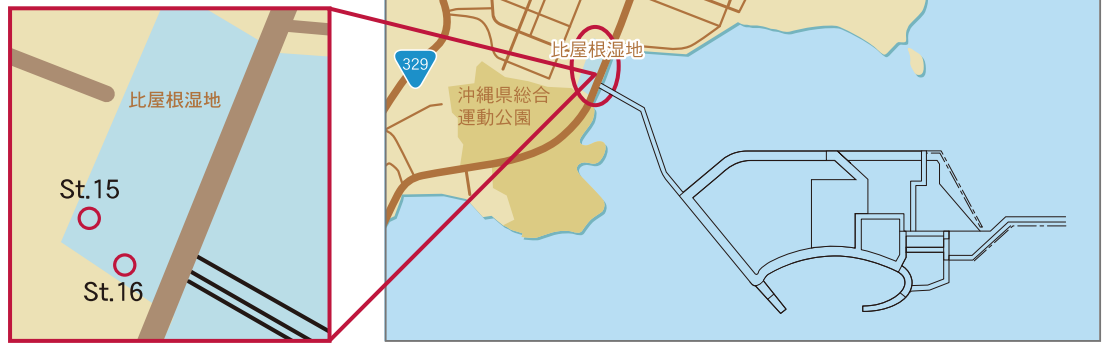
■ 監視調査位置図
（比屋根湿地の汽水生物等）
● 調査地点
○ 水質・魚介類・甲殻類調査地点

平成30年度において毎木調査結果は、過去の変動範囲内でした。また、魚類の種類数は59種であり、甲殻類及び軟体動物の種類数は、過去の変動の範囲内でした。

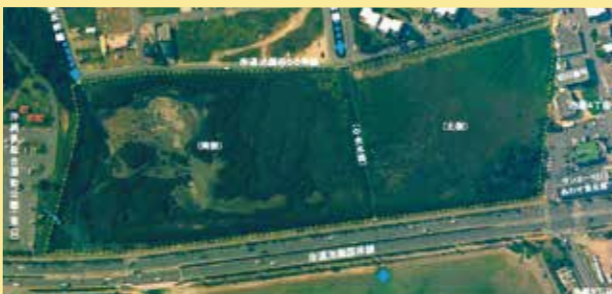
整備前(H18)

以前の比屋根湿地は、湿地内のマングローブの増加等により、土砂が堆積し陸地化が進み、ゴミの不法投棄や悪臭などがありました。比屋根湿地を再生させる事業によりマングローブの間伐や堆積土砂の撤去などの整備が行われた結果、環境の改善が大幅に図られました。(詳細は P.19 参照)。

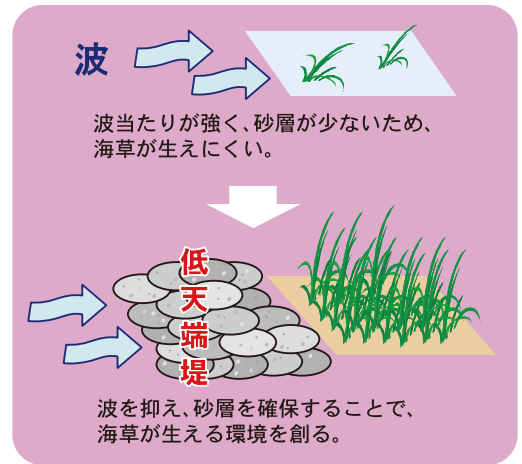
【生育場の創造イメージ】

「場の創造」実験(低天端堤+盛砂)は、波浪の影響を抑えれば、海草生育場の砂層も安定するという知見をもとに、平成17年度から実験を開始し、良好な実験結果が得られています。また、既往最大の波高が観測された平成19年7月の台風4号通過後、周辺藻場が大きな影響を受けた際にも、実験箇所においては大きな影響は確認されず、順調な生育が確認されています。

この実験により、「低天端堤の波浪低減効果」、「盛砂の安定範囲の予測手法」など多くの知見を得られました。

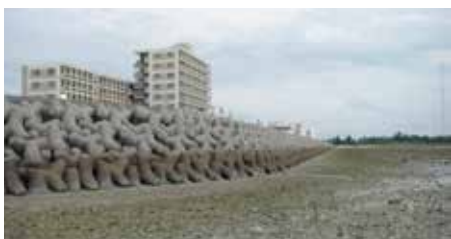
泡瀬地区海岸の現況

泡瀬地区海岸の直立護岸と消波ブロックに覆われた海岸線については、人工島整備により、波浪がおさえられることによって干潟にアクセスしやすい階段や緩傾斜護岸などを整備することが可能になり、陸域と海域の連続性が保たれた海に親しみやすい海岸を回復・創出する計画としています。
