事業の実施状況と今後の予定(案)

泡瀬地区施工平面図

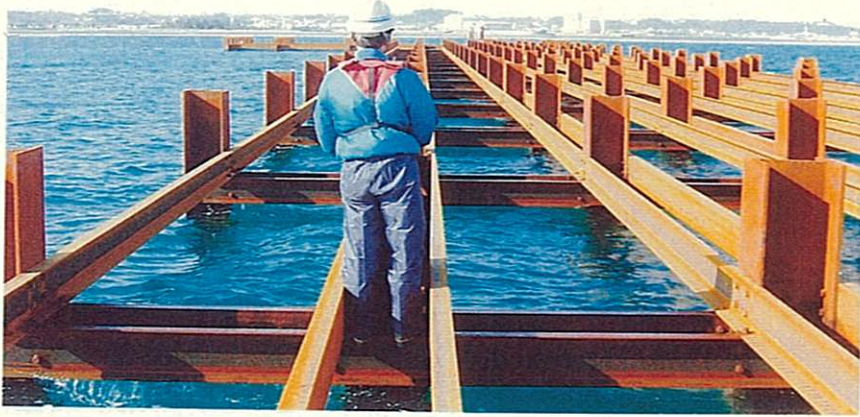
仮設棧橋本體工（H形鋼杭）

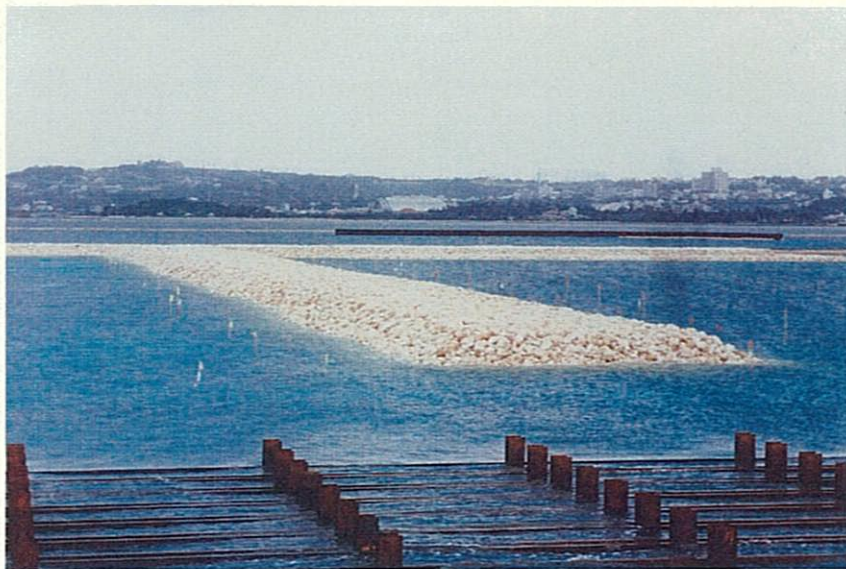
仮設棧橋及び仮設道路
