おきなわけん くにがみそん よな  
**一般国道58号 沖縄県国頭村 与那 災害復旧工事の状況について**

被災：令和6年11月9日

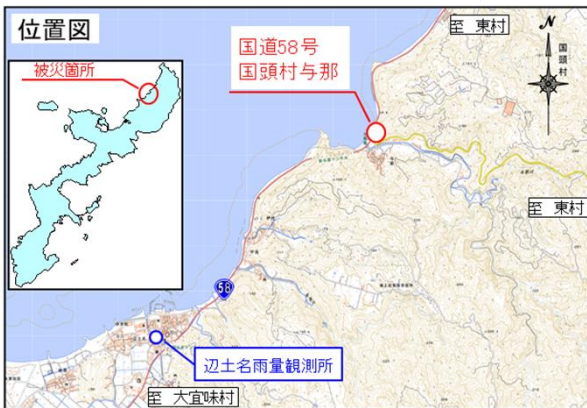
令和6年11月9日(土)～10日(日)の沖縄本島北部豪雨により、国道58号国頭村与那地区の道路法面において、土砂崩れが発生しました。応急対策工として、大型土のうによる土留めを行っています。現在は、本復旧に向けて準備をすすめております。

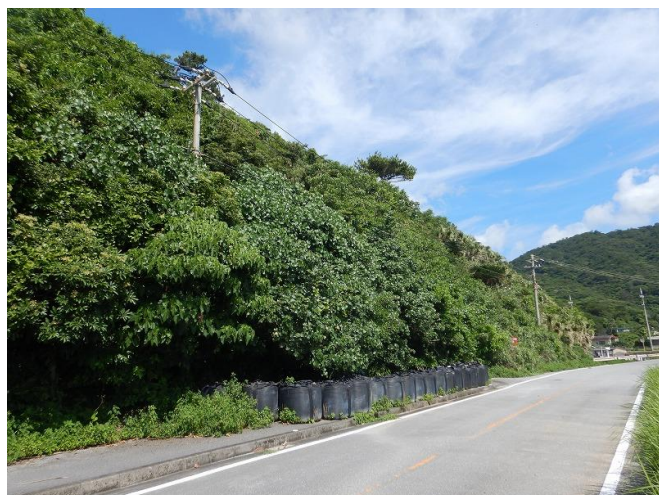
起点部 工事状況写真

復旧工施工状況写真 **令和7年7月3日** 工事進捗率:0% 主な作業:応急対策工維持管理
