おきなわけん くにがみそん ぎ な ま
一般国道58号 沖縄県国頭村 宜名真 災害復旧工事の状況について

被災：令和6年11月9日

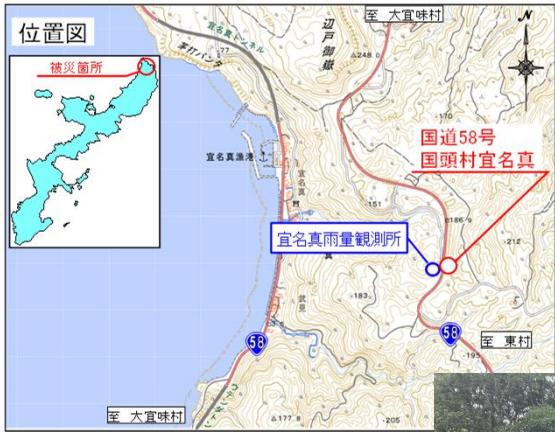
令和6年11月9日(土)～10日(日)の沖縄本島北部豪雨により、国道58号国頭村宜名真地区の道路法面において、土砂崩れが発生しました。
応急対策工として、大型土のうによる土留め及び浸食防止のためブルーシート被覆を行っています。
現在は、本復旧に向けて準備をすすめております。

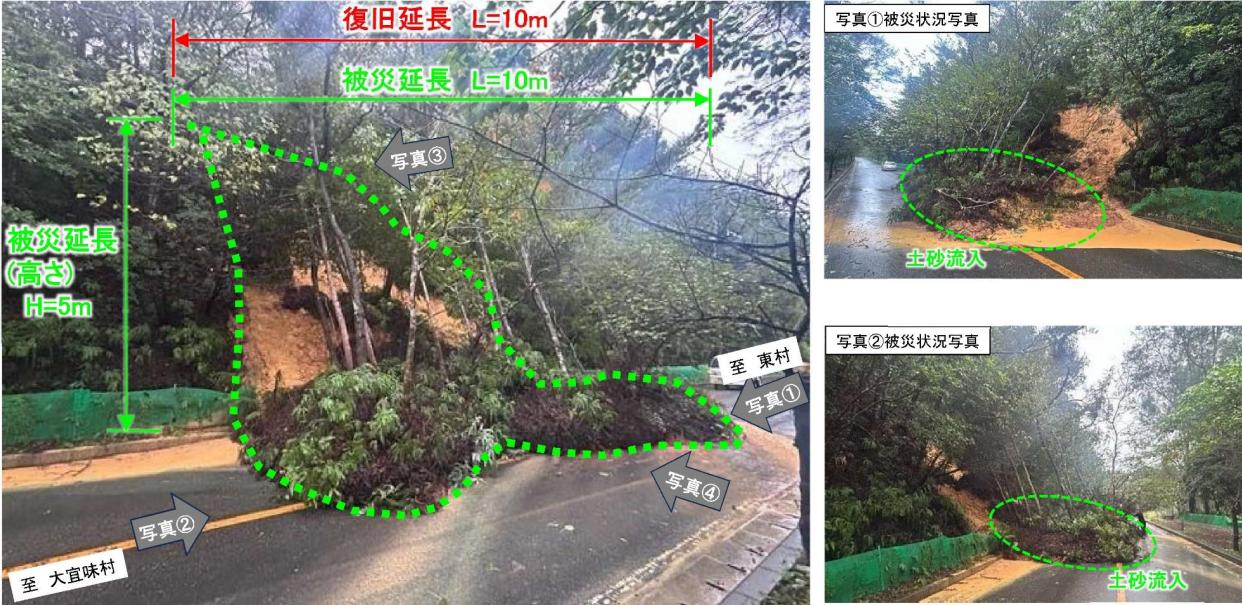
復旧工事

- ・ 法面整形 : A=386m²
- ・ 植生マット工 : A = 386m²
- ・ 小段水路再設置 : L = 23m
- ・ 大型土のう撤去 : N = 12袋

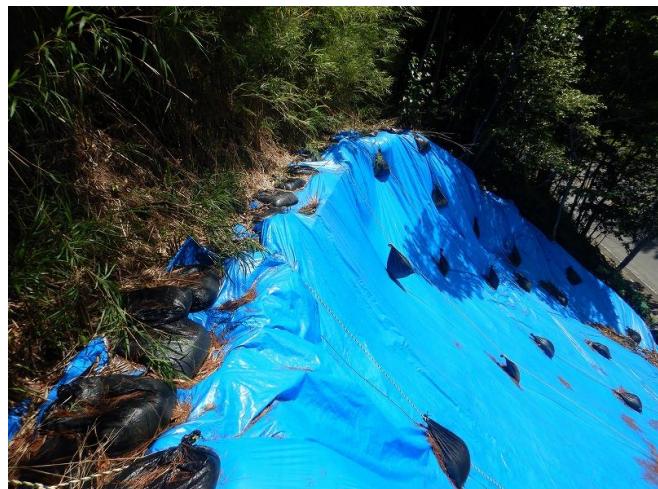
頭部 工事状況写真

復旧工施工状況写真 令和7年7月3日 工事進捗率: 0% 主な作業: 応急対策工維持管理
