おきなわけん くにがみそん ぎ な ま
一般国道58号 沖縄県国頭村 宜名真 災害復旧工事の状況について

被災：令和6年11月9日

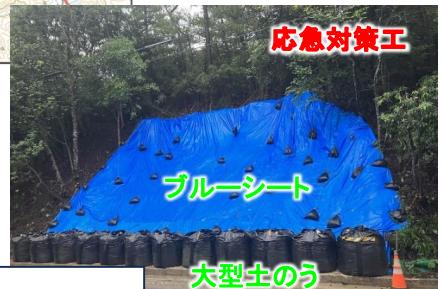
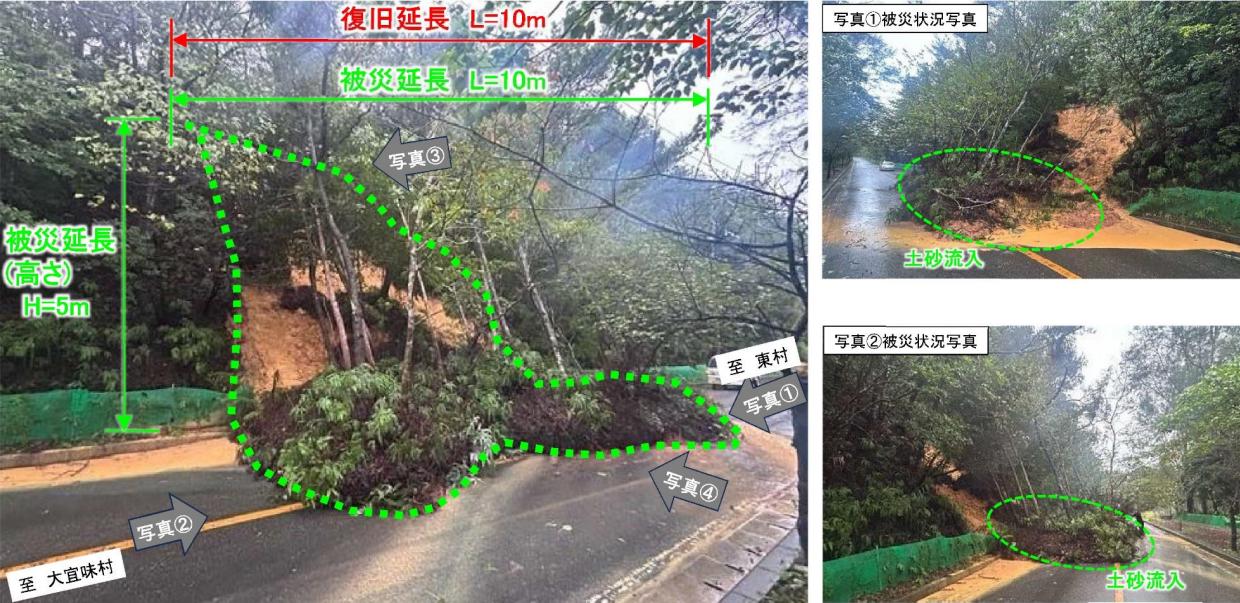
復旧工事

令和6年11月9日(土)～10日(日)の沖縄本島北部豪雨により、国道58号国頭村宜名真地区の道路法面において、土砂崩れが発生しました。
現在、本復旧に向けて、上段法面の法面整形工を終え、下段法面の掘削を進めております。

- ・ 法面整形 : $A=386\text{m}^2$
- ・ 植生マット工 : $A=386\text{m}^2$
- ・ 小段水路再設置 : $L=23\text{m}$
- ・ 大型土のう撤去 : $N=12\text{袋}$

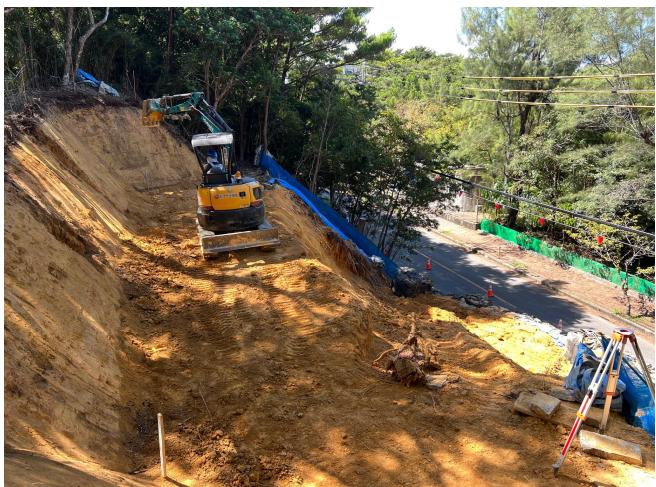
頭部 工事状況写真

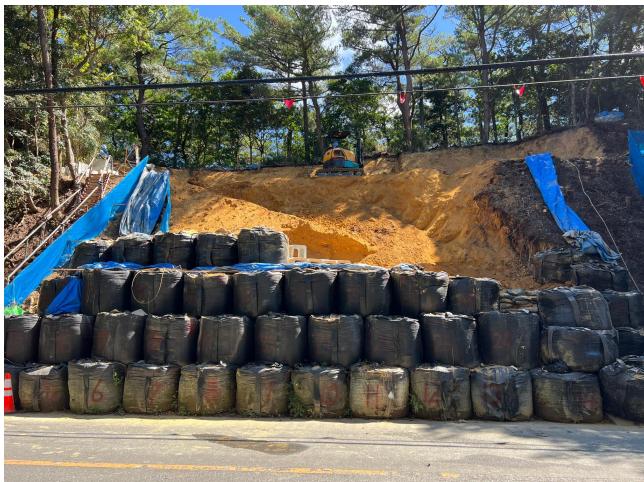
正面部 工事状況写真

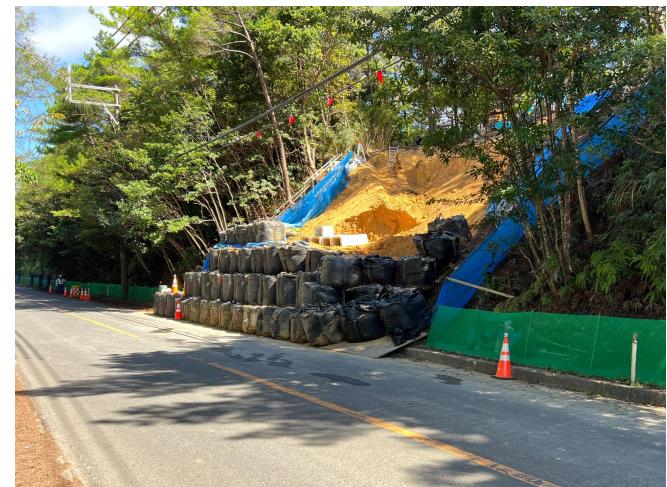
終点部 工事状況写真
