おきなわけん くにがみそん ぎ な ま  
一般国道58号 沖縄県国頭村 宜名真 災害復旧工事の状況について

被災：令和6年11月9日

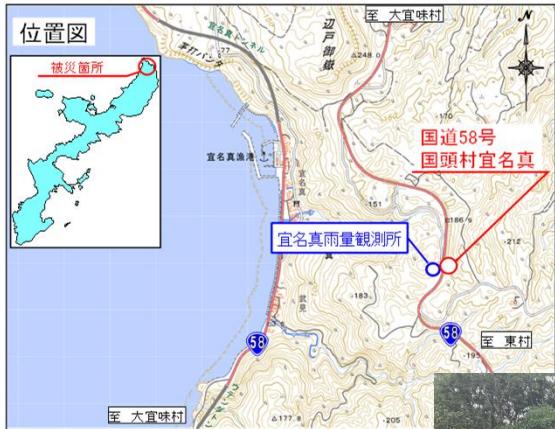
令和6年11月9日(土)～10日(日)の沖縄本島北部豪雨により、国道58号国頭村宜名真地区の道路法面において、土砂崩れが発生しました。

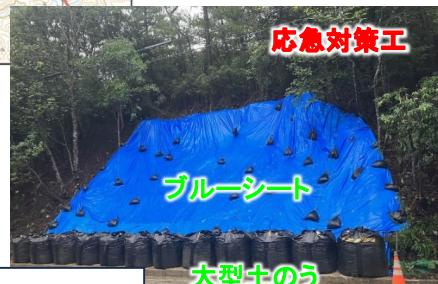
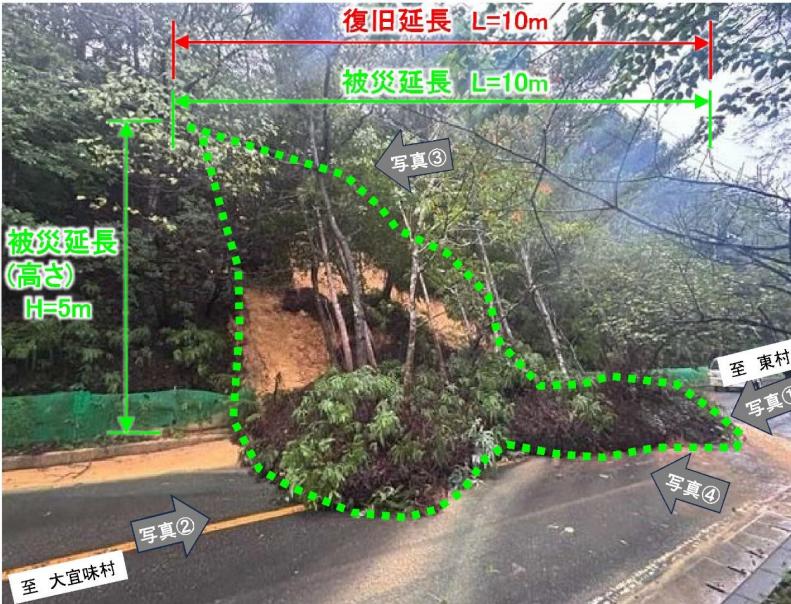
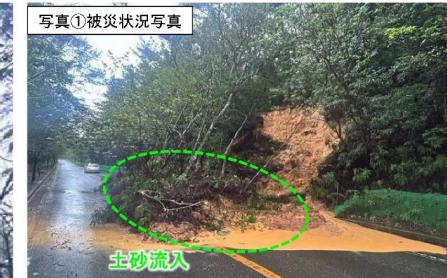
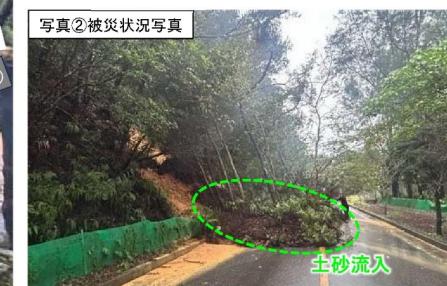
復旧工施工状況写真 令和7年10月27日 工事進捗率: 90% 主な作業: 応急対策工維持管理

現在、本復旧に向けて、法面整形工および小段水路の再設置を完了し、植生マットの設置ならびに大型土のうの撤去を行いました。今後、後片付けを終えると工事完成となります。

復旧工事

- ・ 法面整形 :  $A=386\text{m}^2$
- ・ 植生マット工 :  $A=386\text{m}^2$
- ・ 小段水路再設置 :  $L=23\text{m}$
- ・ 大型土のう撤去 :  $N=12\text{袋}$
