おきなわけん くにがみそん ぎ な ま  
一般国道58号 沖縄県国頭村 宜名真 災害復旧工事の状況について

被災：令和6年11月9日

令和6年11月9日(土)～10日(日)の沖縄本島北部豪雨により、国道58号国頭村宜名真地区の道路路面において、土砂崩れが発生しました。  
宜名真地区の災害復旧工事については、工事の後片付けを終え、ヤンバルクイナ進入防止柵(クイナフェンス)の再設置を行い、工事完了となりました。

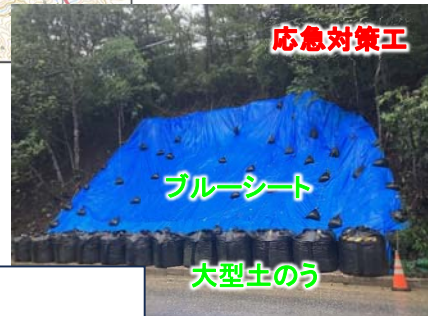
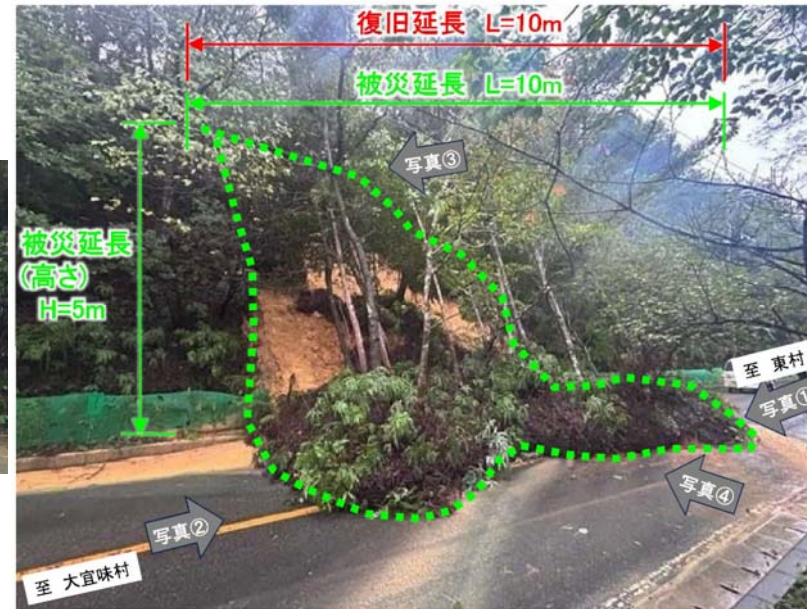
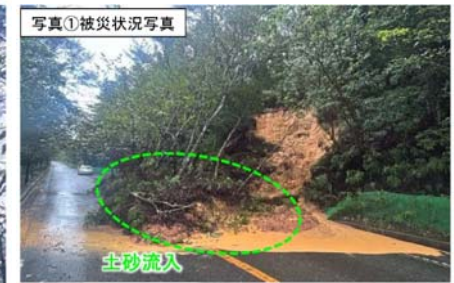
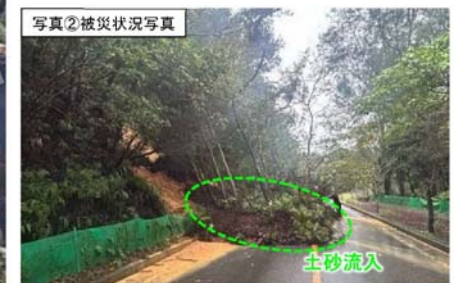
復旧工施工状況写真 令和7年12月9日 工事進捗率:100% 主な作業:応急対策工維持管理

復旧工事

- ・法面整形：A=386m<sup>2</sup>
- ・植生マット工：A=386m<sup>2</sup>
- ・小段水路再設置：L=23m
- ・大型土のう撤去：N=12袋
