おきなわけん くにがみそん よな  
**一般国道58号 沖縄県国頭村 与那 災害復旧工事の状況について**

被災：令和6年11月9日

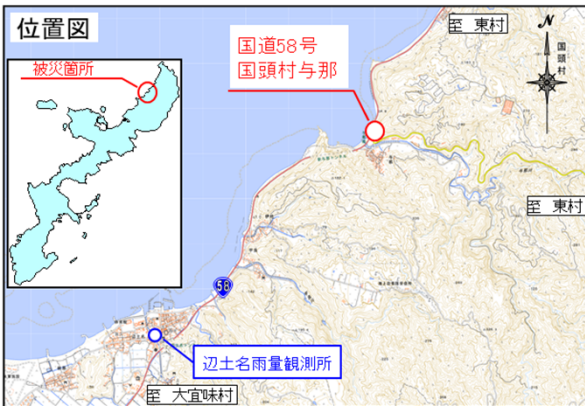
令和6年11月9日(土)～10日(日)の沖縄本島北部豪雨により、国道58号国頭村与那地区の道路法面において、土砂崩れが発生しました。応急対策工として、大型土のうによる土留めを行っています。現在、モルタル吹付工が完了しており、後片付けを終えると工事完了となります。

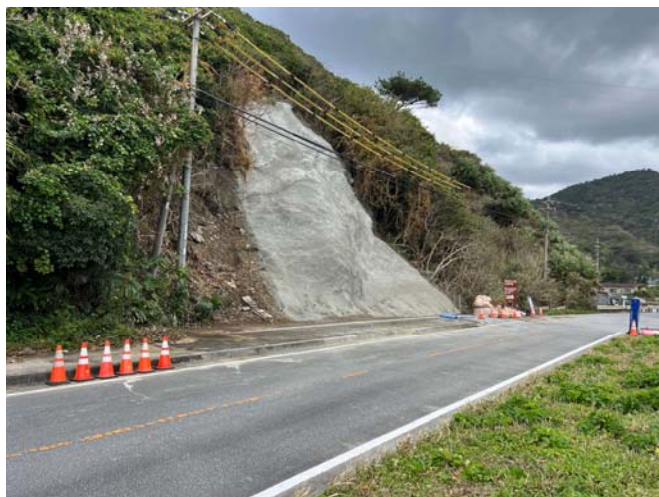
起点部 工事状況写真

**復旧工施工状況写真 令和8年1月29日 工事進捗率:90% 主な作業:応急対策工維持管理**

- ・ 伐採工 : A = 196m<sup>2</sup>
- ・ モルタル吹付工 : A = 196m<sup>2</sup>
- ・ 大型土のう撤去 : N = 20袋
