第3回 那覇空港滑走路増設事業環境監視委員会

海域生物の移植(クビレミドロ)

平成26年12月12日

内閣府沖縄総合事務局

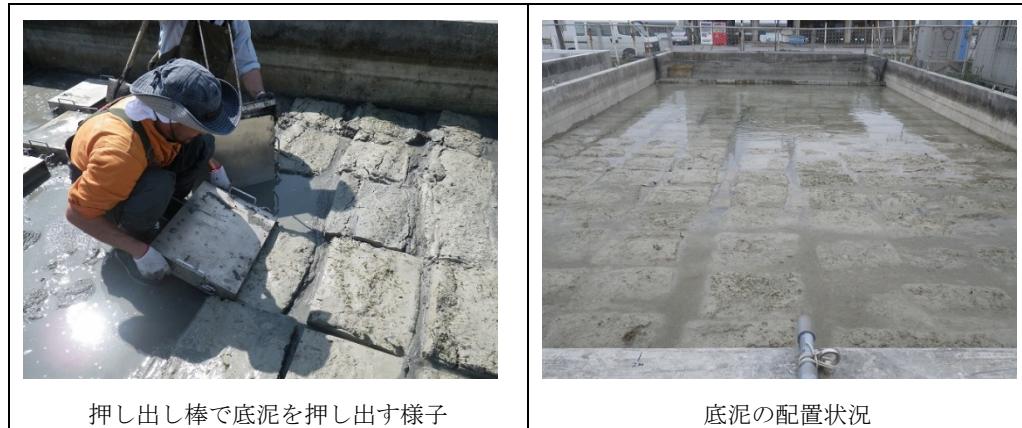
図 30 陸上水槽における移植作業

移植元にて採取したクビレミドロについて、実海域と同様の移植手順により、陸上水槽に移植した。

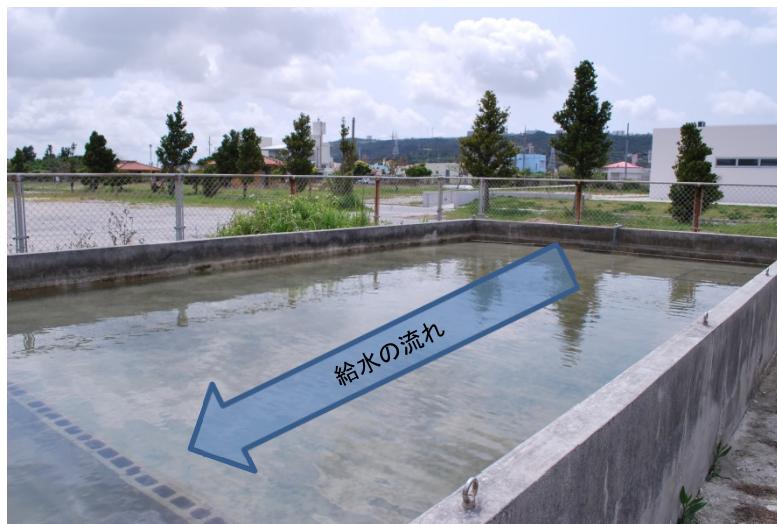
図 31 クビレミドロの配置状況（陸上水槽）

平成 25 年度に実海域に移植したクビレミドロの面積は合計 40.4 m^2 となった。移植したクビレミドロの配置状況及び分布図を以下に示す。また、代表的な 4 カ所に詳細観察枠 ($1\text{m} \times 1\text{m}$) を設置し、そのスケッチ及び写真撮影を行った。
