第 8 回 那覇空港滑走路増設事業環境監視委員会

海域生物の移植(クビレミドロ)

平成29年6月28日

内閣府沖縄総合事務局

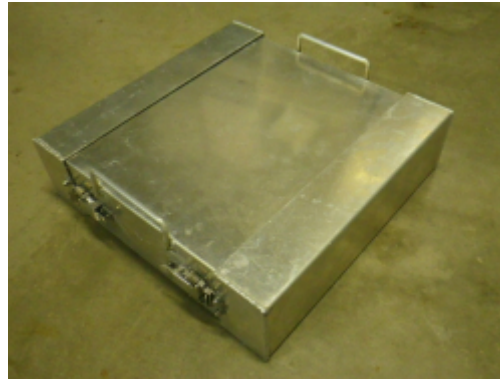
蓋を装着した状況

移植作業には、クビレミドロ専用採取容器を用いた。

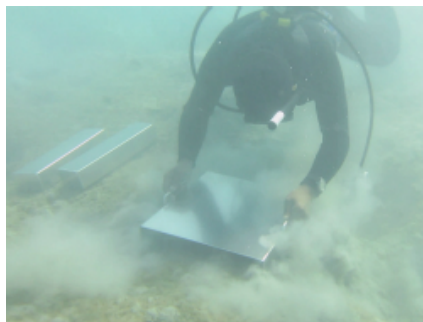
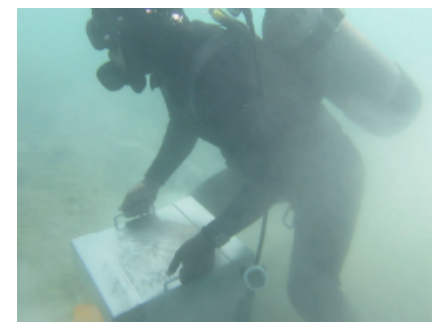
採取器具の蓋を外し、クビレミドロの生育箇所を底泥ごと採取した。

採取状況

採取した底泥

採取器具に蓋を装着する様子

採取器具を運搬する様子

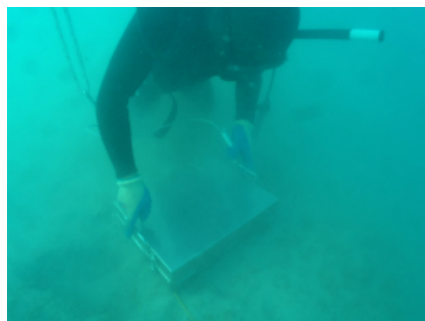
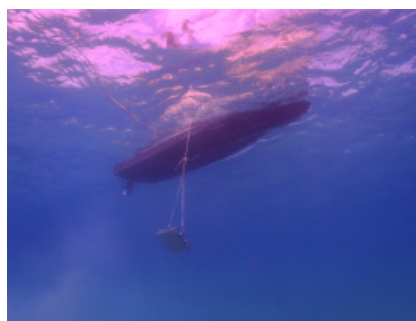
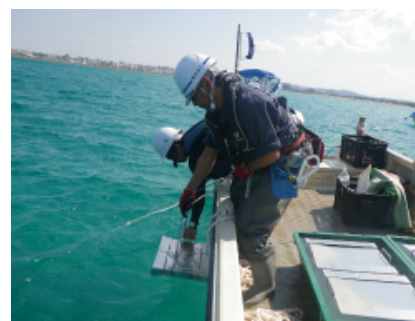
クビレミドロの繁茂した底泥を封入した採取器具にロープを取り付け、船上に引き揚げた。運搬時には、採取器具が外気にさらされないように、常に海水に浸った状態を保った。

採取器具へのロープの取り付け

採取器具の引き揚げ

採取器具を海水を満たしたバットに引き揚げ・収納

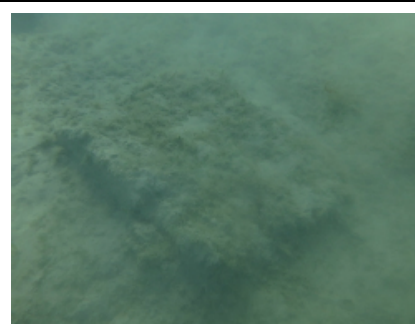
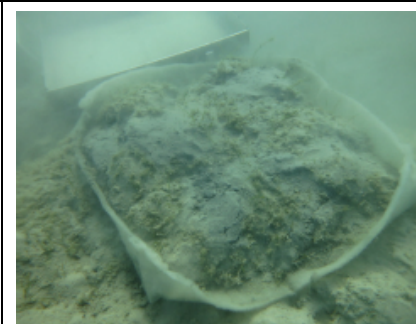
採取器具を移植場所に降ろし、押し出し棒を用いて、蓋を外した採取器具から移植泥を底泥に押しだした。なお、一部では、生分解性マットを敷いた移植も行った。

採取器具から蓋を外す様子

押し出し棒で底泥を押し出す様子

底泥の配置状況

生分解性マットを敷いた移植状況

- ① 採取器具の蓋を外し、クビレミドロの生育箇所を底泥ごと採取した。
- ② クビレミドロの繁茂した底泥を封入した採取器具にロープを取り付け、船上に引き揚げた。運搬時には、採取器具が外気にさらされないように、常に海水に浸った状態を保った。
- ③ 採取器具を移植場所に降ろし、押し出し棒を用いて、蓋を外した採取器具から移植泥を底泥に押しだした。一部では、生分解性マットを敷いた移植も行った。
