## 第16回 那覇空港滑走路増設事業環境監視委員会

### 海域生物の順応的管理(海草藻場、カサノリ類)

令和3年7月5日

内閣府沖縄総合事務局  
国土交通省大阪航空局

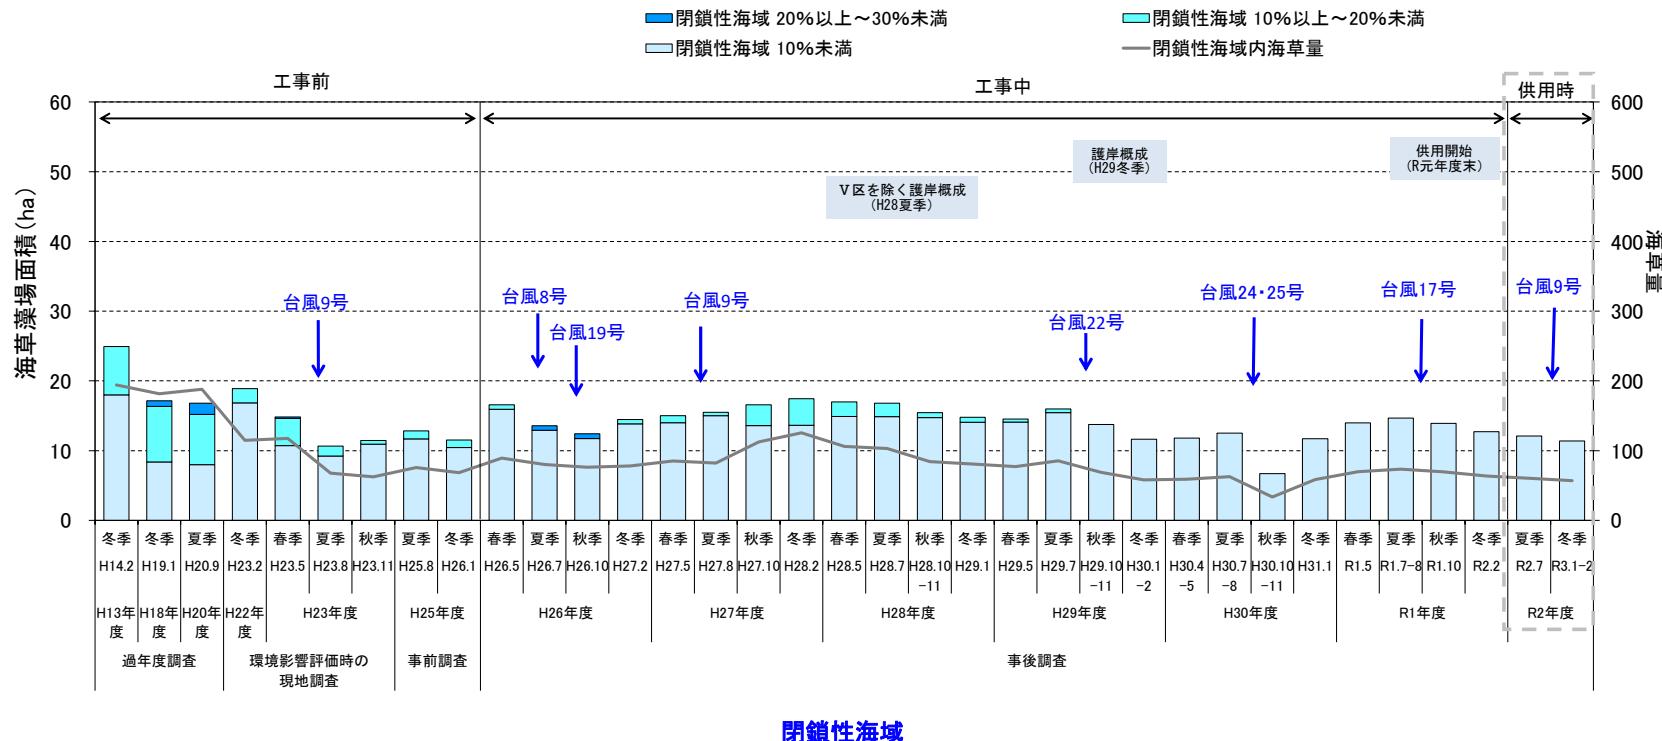
図 4 (1) 海草藻場の分布面積の経年変化 (閉鎖性海域)

令和 2 年度海草藻場の分布面積は、夏季に 12.1ha、冬季に 11.4ha と昨年度より減少したが、工事前の変動範囲であった。被度 10%以上の区域は平成 29 年度秋季以降、確認されていない。

平成 28 年度以降、葉枯れや埋在生物の生息孔や塚により生じた海底起伏による海草の地下茎露出や埋没が主因と考えられる被度の低下が確認されている。こうした状況は定点調査においても閉鎖性海域の St. S3, S4 で確認されている。

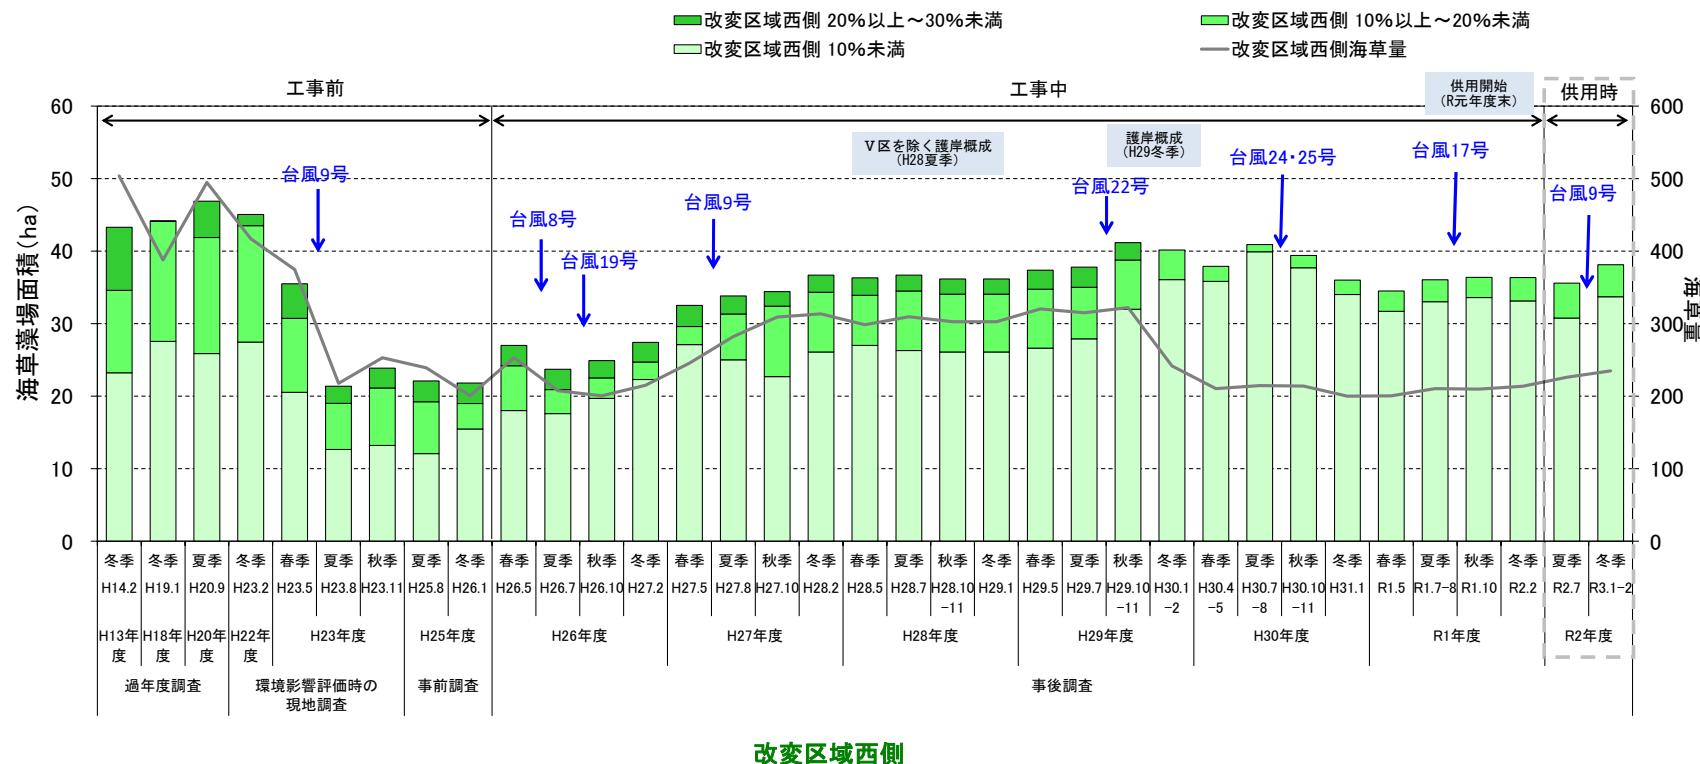
図 4 (2) 海草藻場の分布面積の経年変化 (改変区域西側)

令和2年度の海草藻場の分布面積は、夏季に35.6ha、冬季に38.1haと昨年度より若干増加した。昨年度と比較して被度10~20%未満の面積が増加し、工事前の変動範囲内に回復した。

なお、被度 20%～30%未満の区域は確認されなかった。

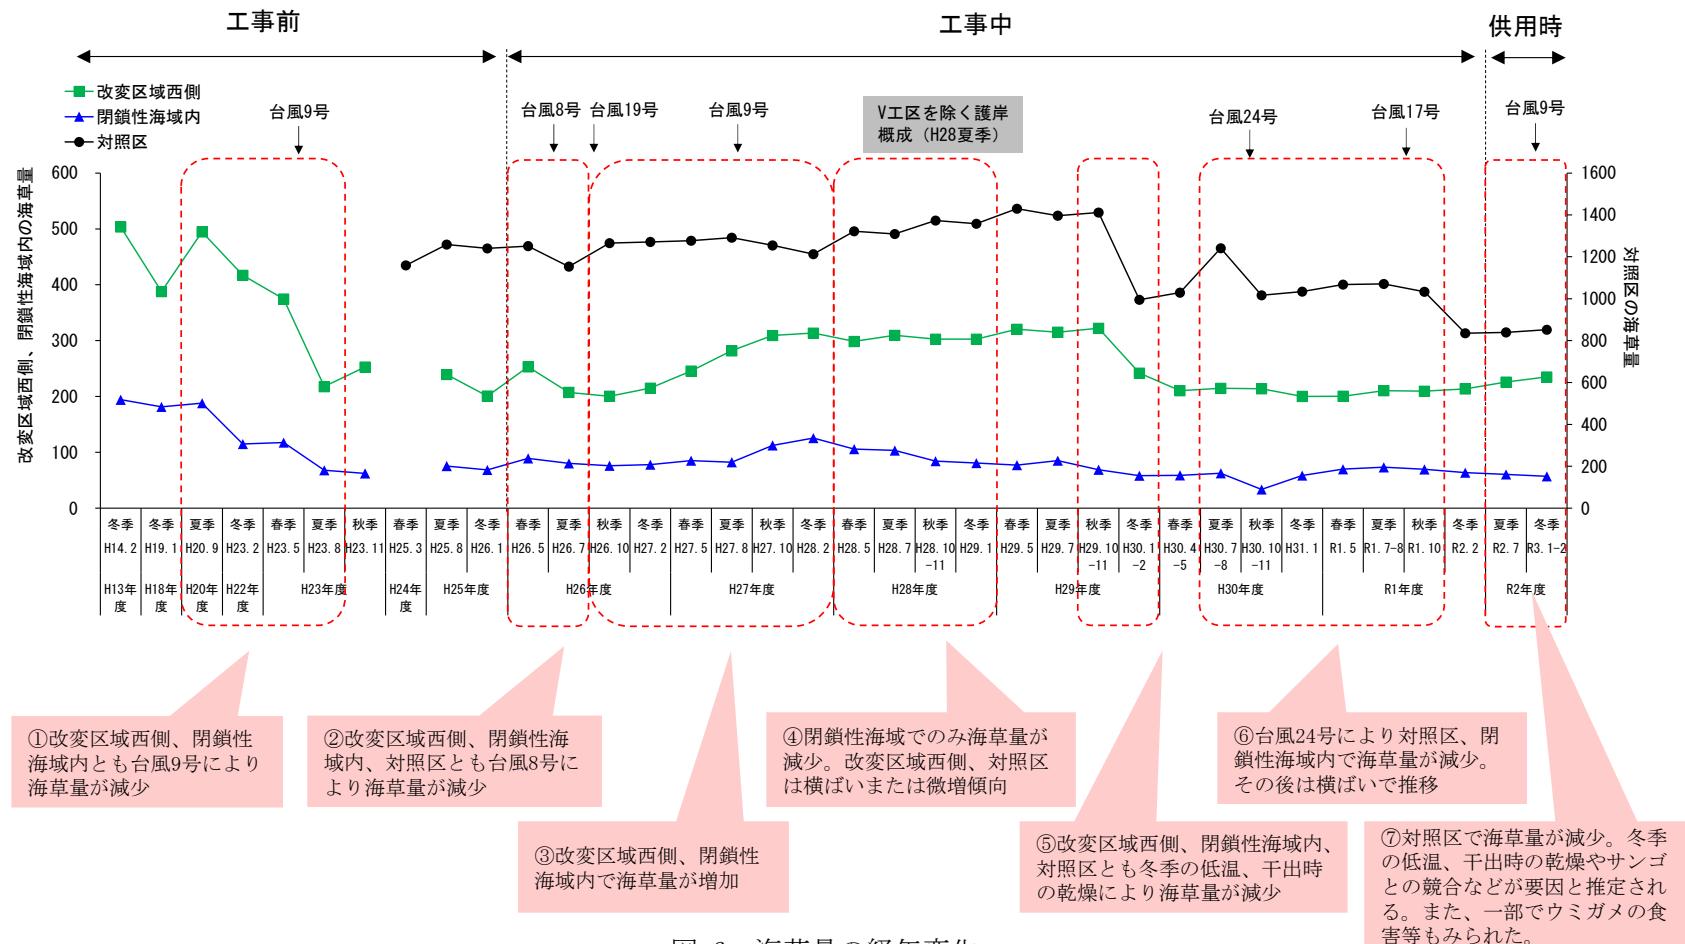
図 6 海草量の経年変化

台風による影響は改変区域西側、閉鎖性海域、対照区のいずれにおいてもみられる。

冬季の葉枯れによる影響は改変区域西側、閉鎖性海域、対照区のいずれにおいてもみられる。

平成 29 年度冬季に海草量が減少して以降、閉鎖性海域だけでなく、改変区域西側や対照区においても海草量の大きな回復はみられない。

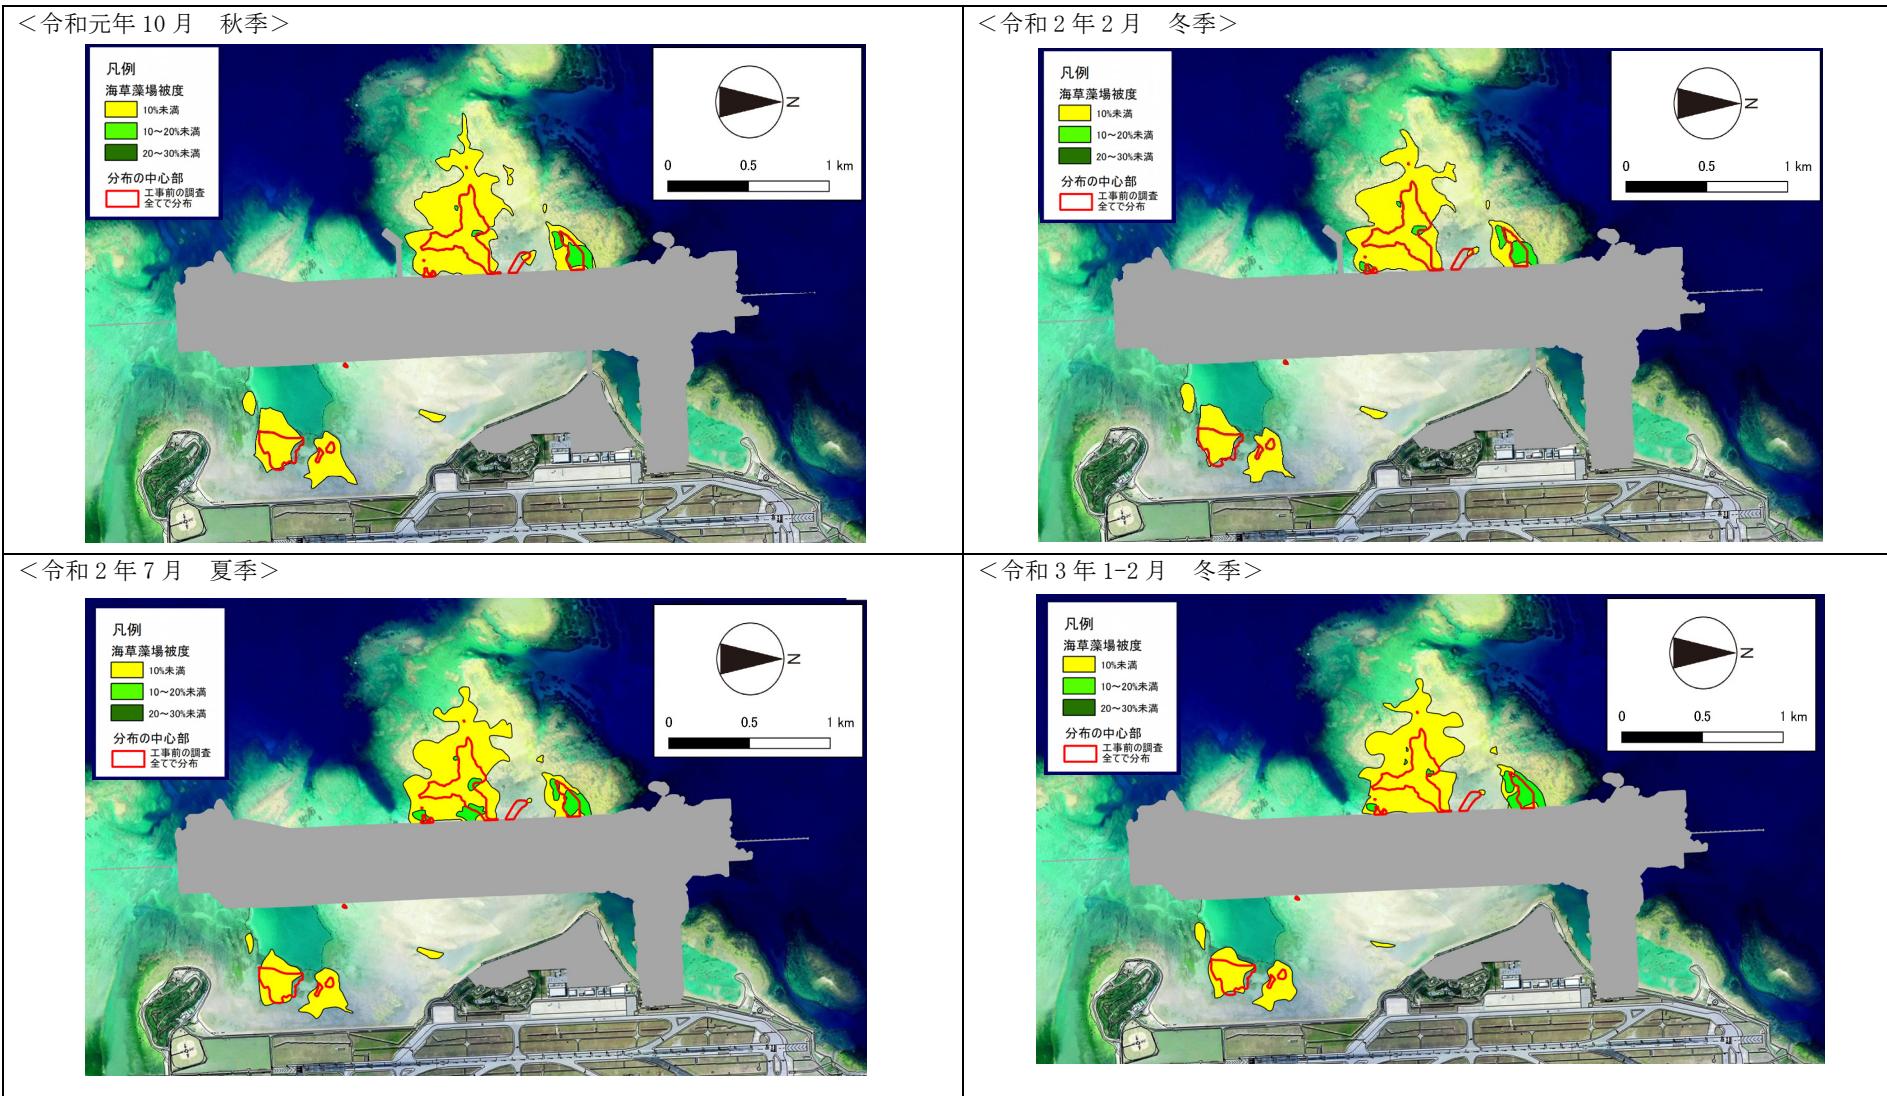
図 7 海草藻場と分布の中心部との比較

工事前の全ての調査で海草藻場が確認された分布の「中心部」のほとんどで継続して海草藻場が確認された。

被度 10%以上の比較的高被度な区域の面積は平成 29 年度以降みられていない。平成 28 年度以降、葉枯れや埋在生物の生息孔や塚により生じた海底起伏による海草の地下茎露出や埋没が主因と考えられる被度の低下が確認されている。

工事前の全ての調査で海草藻場が確認された分布の「中心部」のほとんどで継続して海草藻場が確認された。令和 2 年度は令和元年度と比較して、分布面積は横ばいであり、被度 10%以上～20%未満の分布面積は増加した。

注:「中心部」とは工事前の全ての調査（平成14年～平成26年）で海草藻場が分布していた範囲を示す。

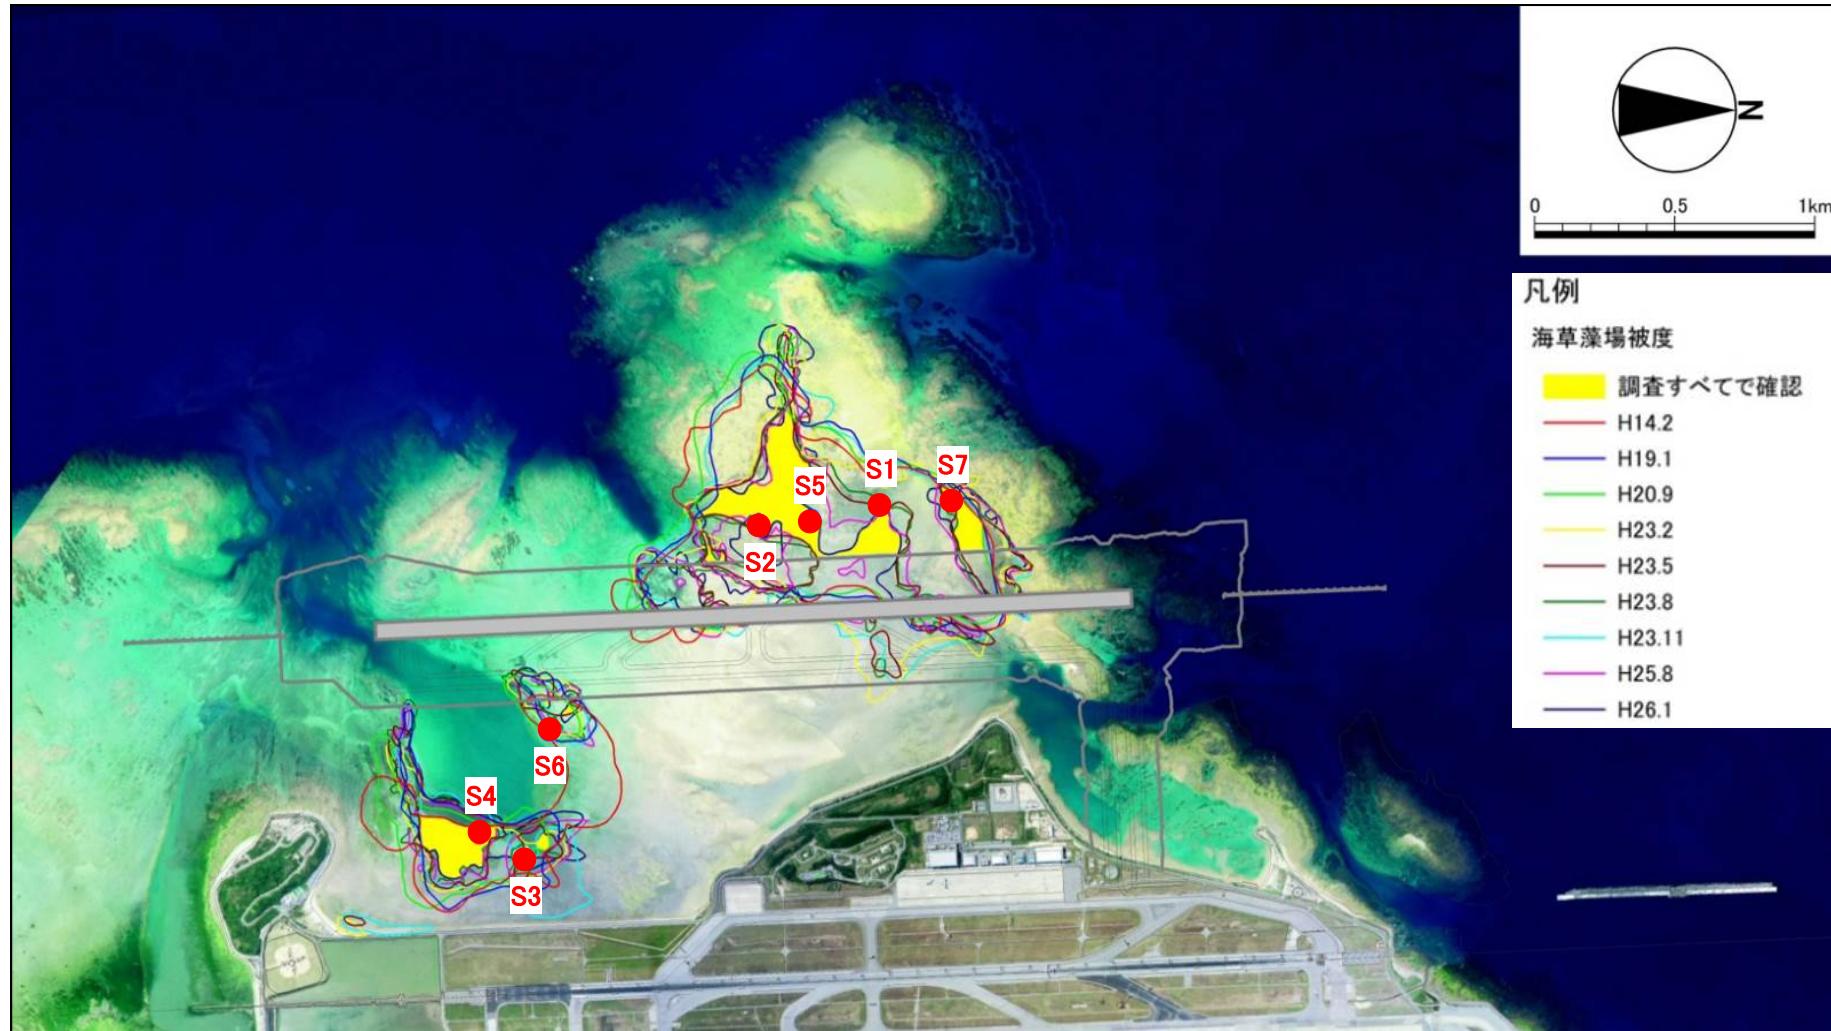
図 8 海草藻場の定点調査地点及び過年度分布重ね合わせ

海草藻場の事後調査は、当該海域の海草藻場内の代表点に設定された調査定点において実施しており、平成25年度冬季よりSt. S5、S6を追加し、St. S1の海草が平成26年10月以降に消失したため、平成27年度冬季にSt. S1の代替地点となるSt. S7を設置した。

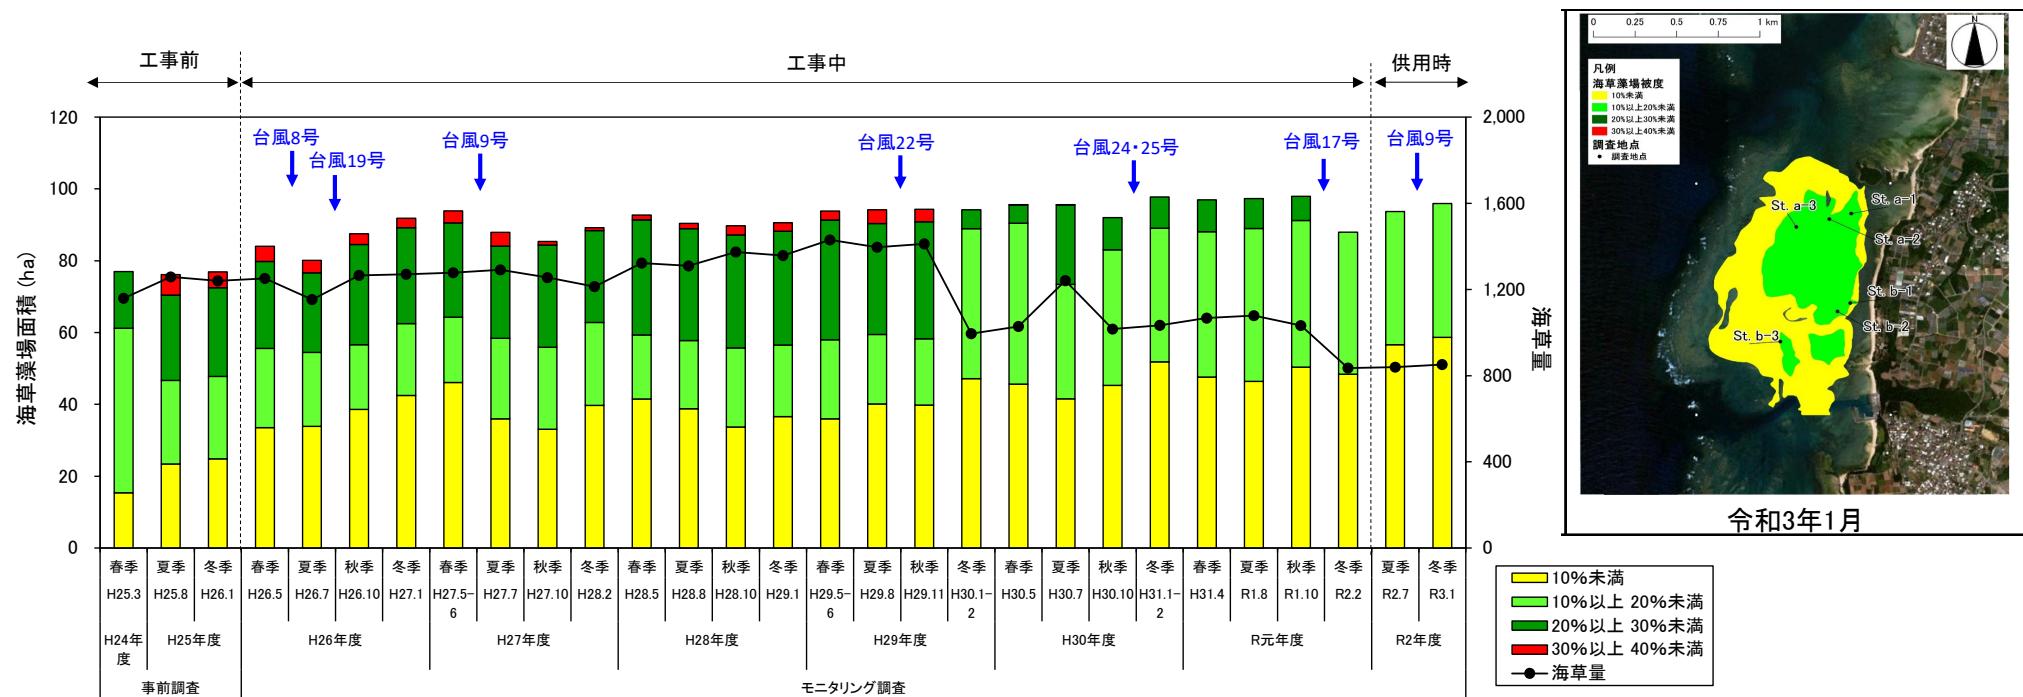
図 11 海草藻場（対照区）の分布面積の経年変化

令和2年度の海草藻場の分布面積は93.7~95.9haであり、事前調査の変動範囲を上回っていた。被度別にみると、被度10%未満の区域が56.7~58.7haで最も広範囲を占めた。

令和2年度には、被度10%未満の面積は事前調査の変動範囲を上回っているものの、被度20~30%の区域は令和2年2月以降確認されておらず、被度30%~40%の高被度域も平成30年10月以降確認されていない。

閉鎖性海域において、被度の回復がみられていないものの、改変区域西側や対照区でも同様の状況が確認されていることから、自然変動であると考えられる。

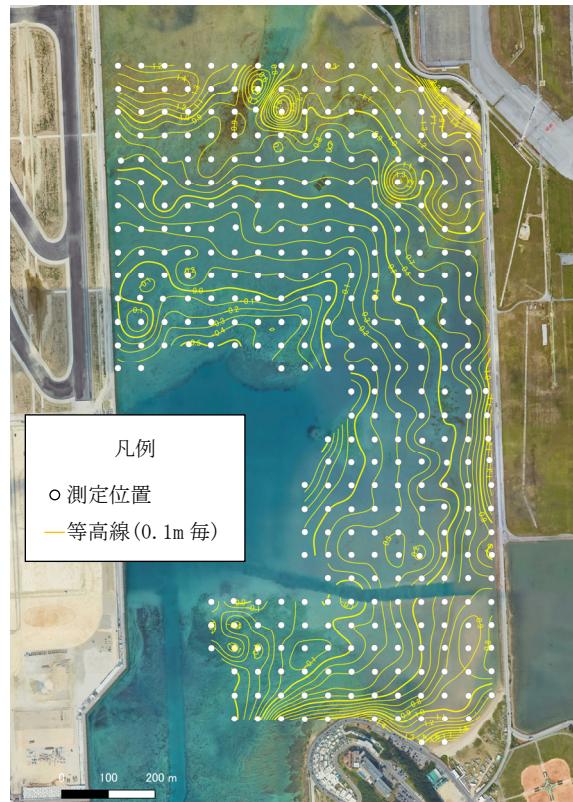
図 14 測定位置及び地盤高

令和2年度冬季の結果は図14～図15に示すとおりである。

地盤高、底質、砂層厚に大きな変化はみられなかった。

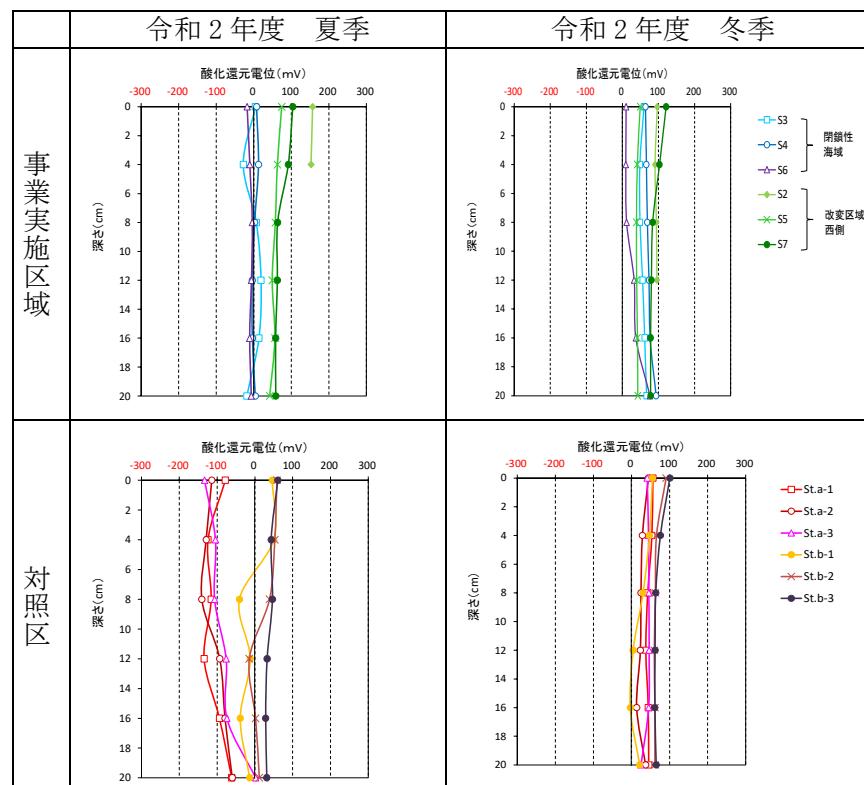
図 18 酸化還元電位の測定結果

酸化還元電位の測定結果は図 18 に示すとおりである。

改変区域西側では通年で酸化的な環境であったが、閉鎖性海域では春季、秋季、冬季に還元的な環境であった。対照区においても、陸地に近い地点である St. a-1、b-1 を中心に還元的な環境がみられており、閉鎖性海域が特異的に酸化還元電位の低い状況ではなかった。また、海草藻場の底質の酸化還元電位についての知見は少ないものの、富栄養化が進んでいる東京湾においては酸化還元電位が-398～140mV 出典と還元的な環境となっており、それよりは概ね高い値であった。

以上より、閉鎖性海域において底質の酸素欠乏は生じていないものの、還元的な状況が確認されており、今後も注視していく必要がある。

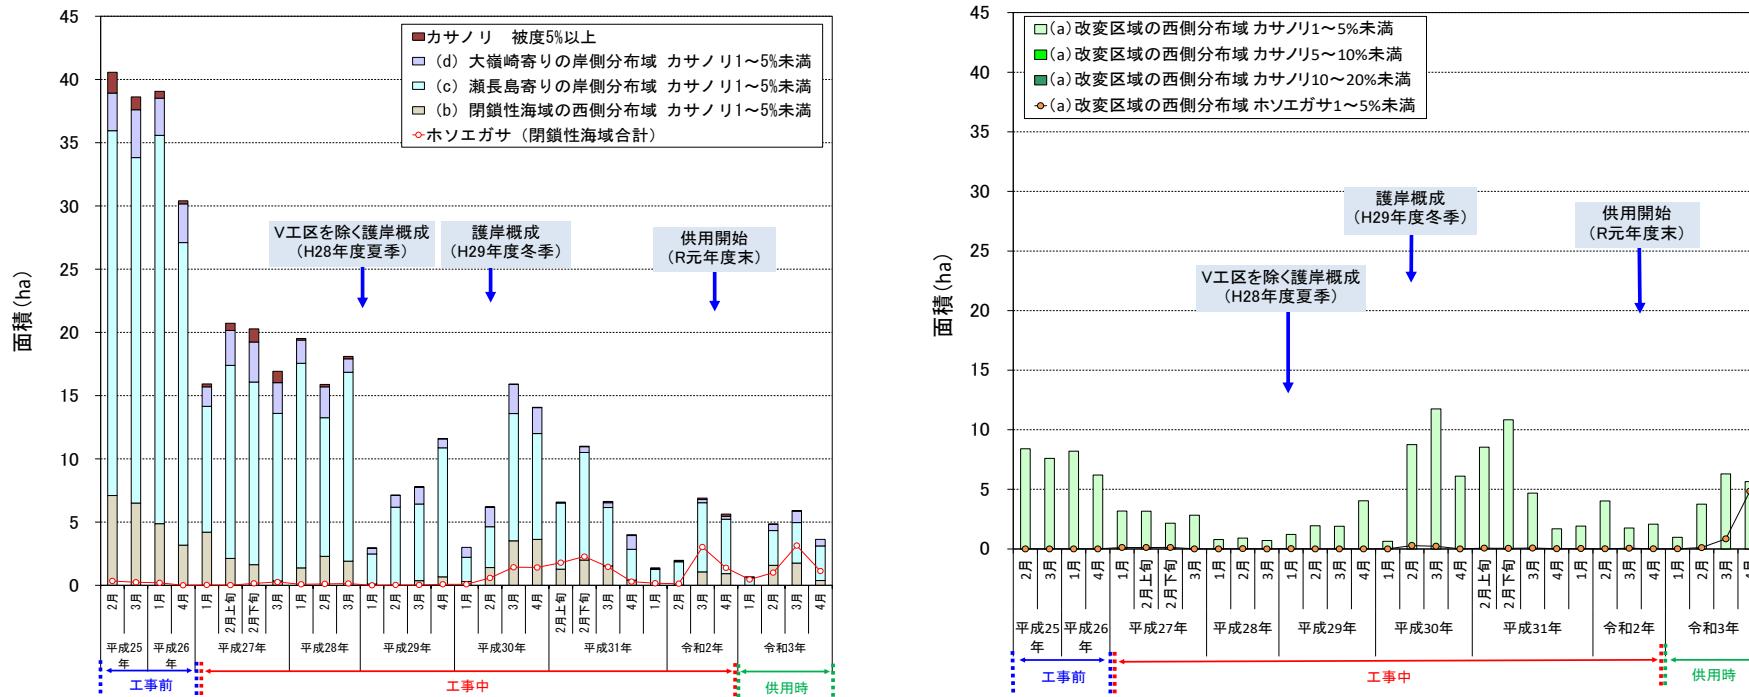
図 23 カサノリ類分布面積の推移（左：閉鎖性海域 右：改変区域西側）

令和3年3月のカサノリ類（カサノリ、ホソエガサ）の分布面積は16.7haであった。

カサノリの分布の中心部と推定される高被度域は平成29年以降減少した状態が続いている。一方、ホソエガサの分布面積については、令和3年3~4月に工事前と工事中の変動範囲を上回り、過去最大となった。

工事開始以降、閉鎖性海域のみでの減少はみられておらず、また、カサノリ類は生育域の年変動が大きいことから、分布面積の増減については自然変動と考えられる。

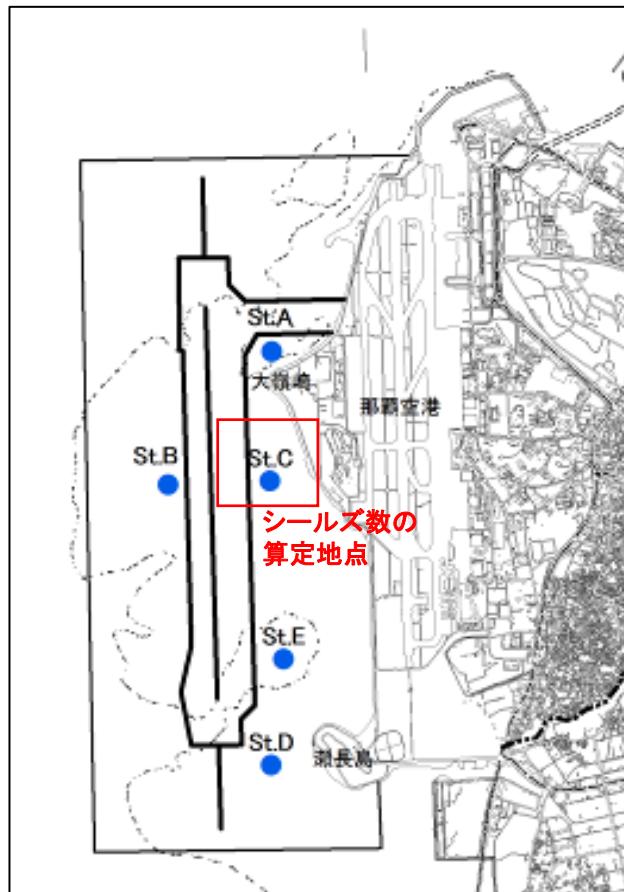
図 34 シールズ数を算定した潮流調査地点

平成 30 年度冬季、令和元年度夏季における潮流調査結果より、流れによるシールズ数を算定した。シールズ数は、底質粒子に働く流体力の最大値と抵抗力の比で定義され、表 9 のように底質の移動形式などを推定することができる（評価書 P6.10-30）。シールズ数を算定した潮流調査地点は図 34 に、使用した計算パラメータは表 7 に示すとおりである。

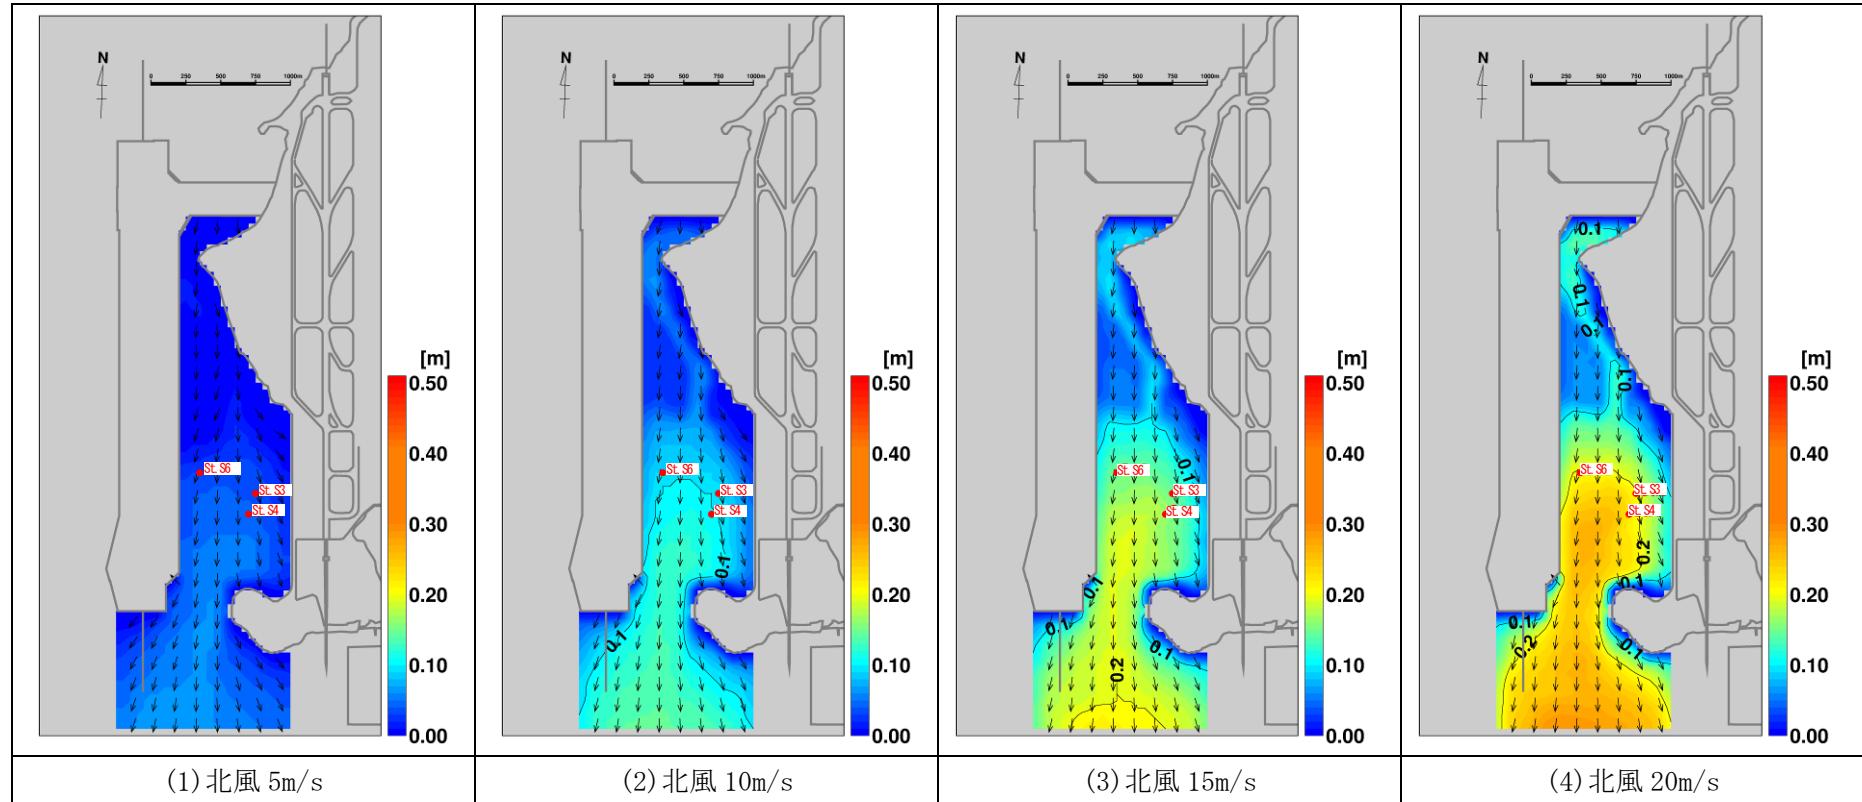
図 36 那覇空港閉鎖性海域で北風により発生する風波の波高平面分布

那覇空港閉鎖性海域で北風により発生する風波の波高平面分布は図 36 に示すとおりである。

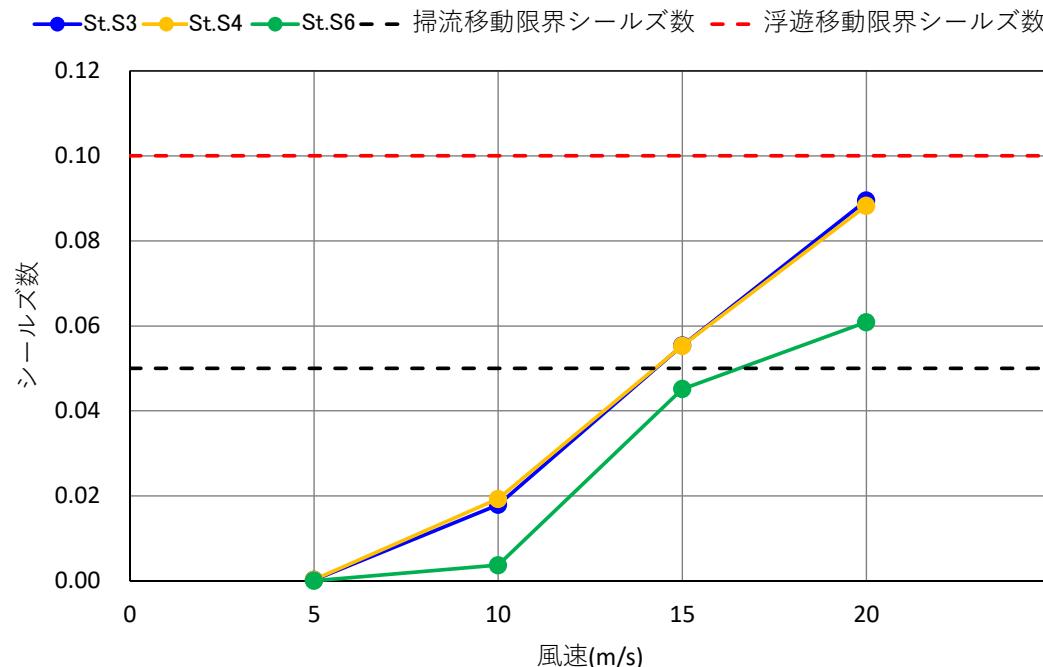
図 37 那覇空港閉鎖性海域で北風により発生する風波に対する粒径 0.325mm 底質のシールズ数

那覇空港閉鎖性海域で北風により発生する風波に対する粒径 0.325mm 底質のシールズ数は図 37 に示すとおりである。

シールズ数を算定する粒径については、評価書時と同様、閉鎖性海域の底質を代表させた粒径 0.325mm とした。

St. S3、St. S4 および St. S6 においては、北風 15m/s の風波により、藻場基盤底質のうち中砂（粒径 0.325mm）に対して、掃流移動限界の目安であるシールズ数 0.05 程度となる。しかしながら、非常に稀な発生である北風 20m/s の条件でも浮遊移動限界の目安であるシールズ数 0.1 には達しない。

したがって、北風強風時に軽微な底質移動は発生するものの、波による藻場基盤底質の顕著な侵食は起こらないものと考えられる。

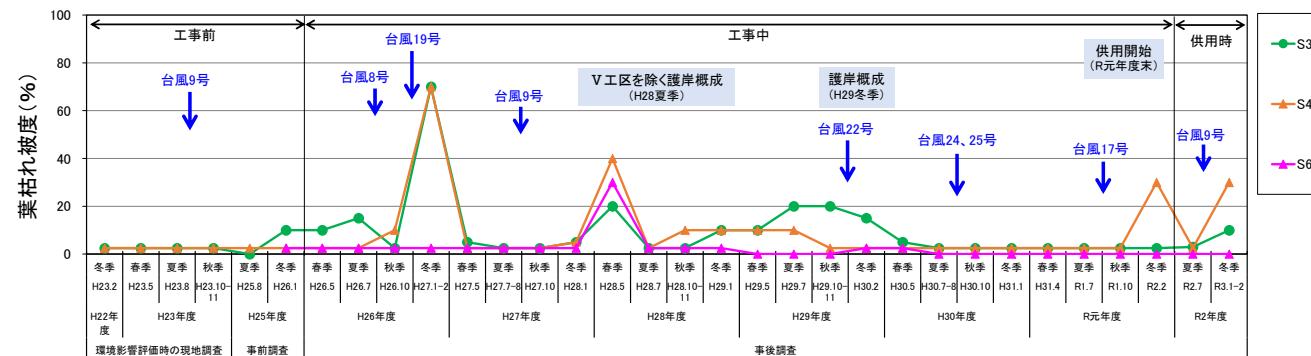
図38 事業実施区域（定点調査地点）における葉枯れ割合

事業実施区域（定点調査地点）における葉上の葉枯れ割合を図38に示す。

葉枯れについては、改変区域西側では、平成26, 28, 29年度冬季に、閉鎖性海域では、平成26年度冬季、平成28年度春季に多く確認されている。平成26, 27年度は、調査月の平均気温が低い傾向にあり、冬季風浪の影響を大きく受けた可能性があると考えられる。

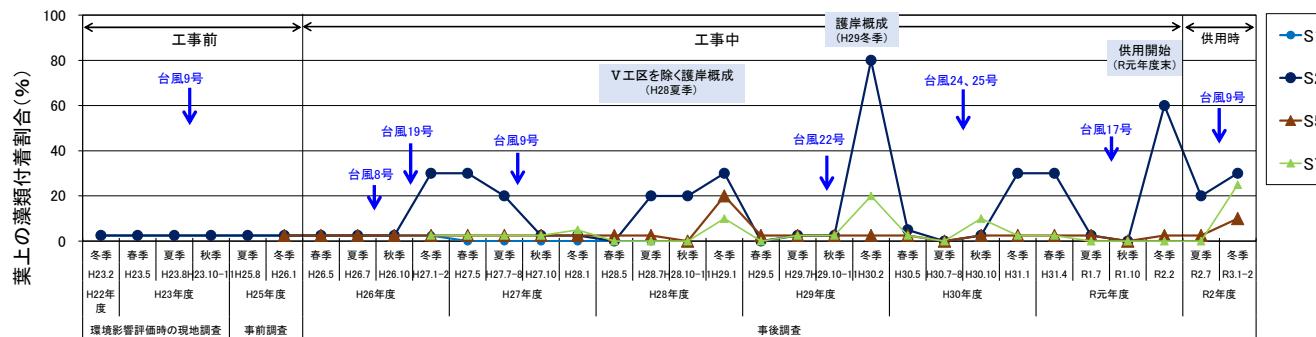
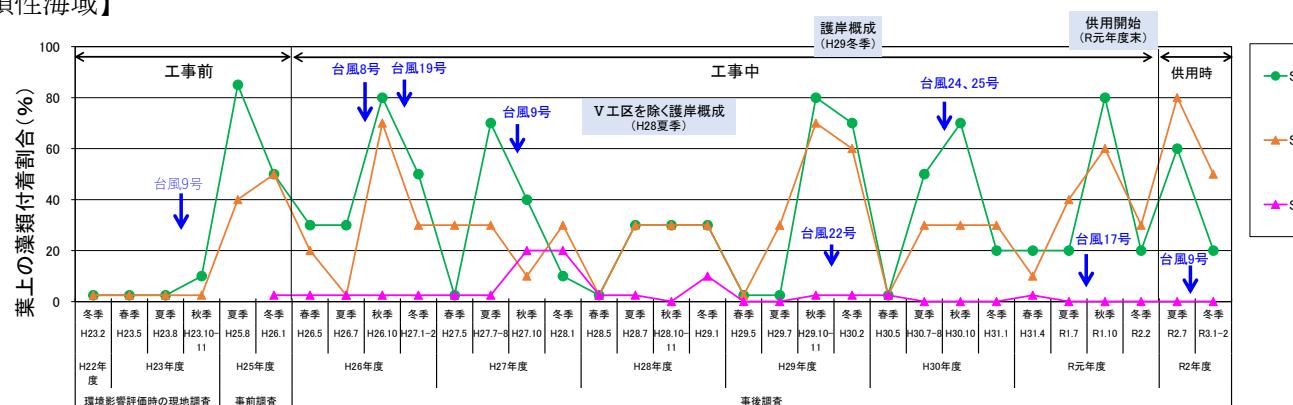
図39 事業実施区域（定点調査地点）における葉上の藻類付着状況

事業実施区域（定点調査地点）における葉上の藻類付着状況を図39に示す。

葉上の藻類付着割合については、多くの地点で断続的に確認されており、閉鎖性海域では、夏季に高い傾向がみられた。

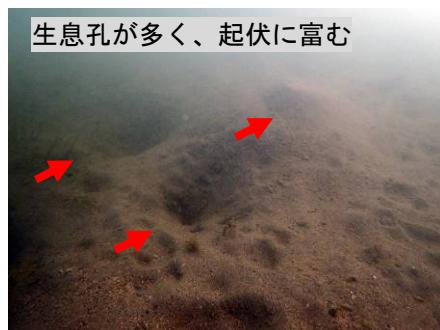
図 42 埋在生物の生息孔

改変区域西側では閉鎖性海域と比較して粗砂が多く、埋在生物の生息孔は少ない。対照区においても生息孔は少なく、改変区域西側は対照区と類似した底質環境であった。改変区域西側では平成 26 年 10 月に台風の影響により、St. S5 の被度が低下したほかは、季節変動はみられるものの工事前の変動範囲内にあり、対照区と同様の傾向であった。埋在生物の生息孔および塚の数は、閉鎖性海域の 3 地点（St. S3、S4、S6）で改変区域西側の 3 地点（St. S2、S5、S7）と比較して多かった。生息孔の周辺では地下茎の露出がみられ、塚に埋没した海草も確認された（図 42）。冬季にこれらの生息孔において、ヤビーポンプ（砂質底に突き刺し吸引することで、スナモグリ類やアナジャコ類等の埋在生物を採取する筒状の調査機器；図 43）を使用して、スナモグリ類が確認された（図 43）。こうした埋在生物の活動が、長期的な被度低下の一因となっている可能性が考えられる。

事業実施区のうち、閉鎖性海域においては生育被度が低下した後、回復がみられないことから、対照区とは異なる状況にある。閉鎖性海域の底質は細砂や砂泥、改変区域西側及び対照区の底質は砂礫であり、埋在生物の生息孔も対照区と比較して多い（図 44）。埋在生物の生息孔は一般に、細砂や砂泥が多い底質でみられる。主な構成種であるリュウキュウスガモはサンゴの粗砂の多い場所に生息するとされているが、護岸の存在により外力の小さい閉鎖性海域では細粒分や浮泥等が堆積しやすいと考えられる。こうした底質環境の違いによりリュウキュウスガモの被度に違いを生じていると考えられる。

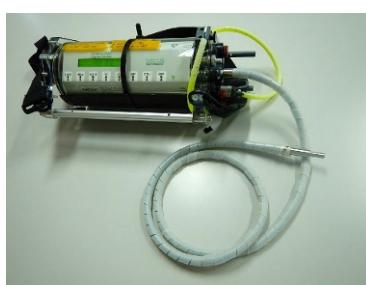
図 45 光合成活性のイメージ

モニタリング項目	使用機器	調査時期	調査内容	備考
海草（リュウキュウスガモ）の生理状態	Diving PAM (水中型パルス変調クロロフィル蛍光測定器、Walz 社)	四季	1 調査地点当たり 3 か所に暗幕を設置し、10 分間静置した後、リュウキュウスガモ 12 株／1 調査地点を対象に、Diving PAM を用いて光合成活性（光化学系 II の最大量子収率）を測定した。	・事業実施区域周辺：6 地点 ・対照区：2 地点

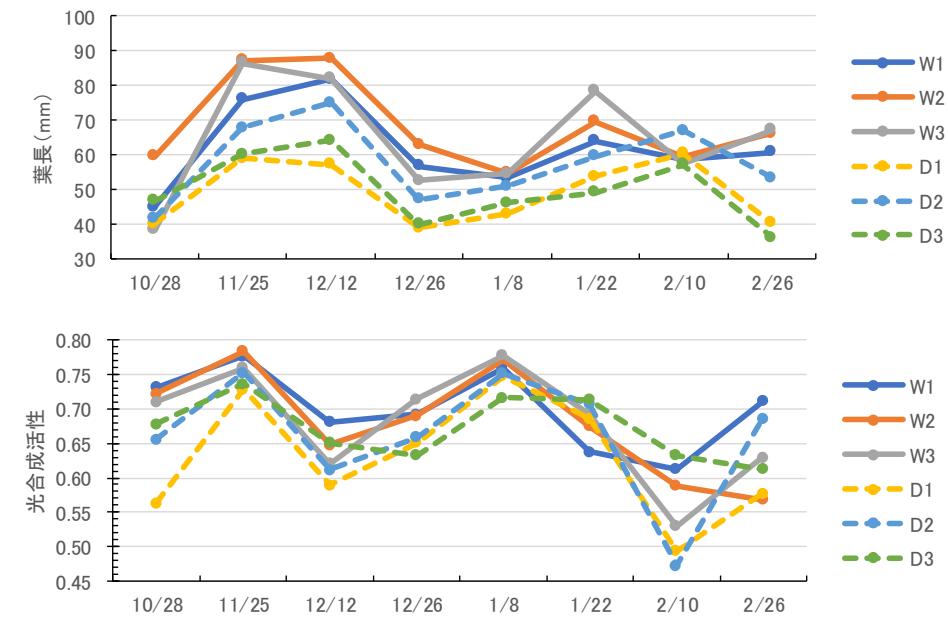
図 52 葉長の計測結果及び光合成活性の測定結果

10 月 28 日から 1 月 8 日までの間は、干出区 (D1~3) は非干出区 (W1~3) と比べて、光合成活性が概ね低い傾向がみられた。11 月 25 日と 1 月 8 日は、干出区 (D1~3) において光合成活性が 0.72~0.78 と高く、葉枯れ割合も低かった。健全なリュウキュウスガモの光合成活性として 0.7~0.8 前後が報告されていることから、両日ともに干出区 (D1~3) は健全な状態であったと考えられる。

1 月 22 日から 2 月 26 日までの間は、干出区 (D1~3) と非干出区 (W1~3) で光合成活性が低下し、両区で明らかな違いはみられなかった。2 月 10 日は全ての地点で光合成活性が 0.47~0.63 と低かった。2 月 10 日における調査時の気温は 16°C 程度であり、8 回の調査のうち最も低かった。このことから、水温の低下により、光合成活性が低かった可能性が考えられる。

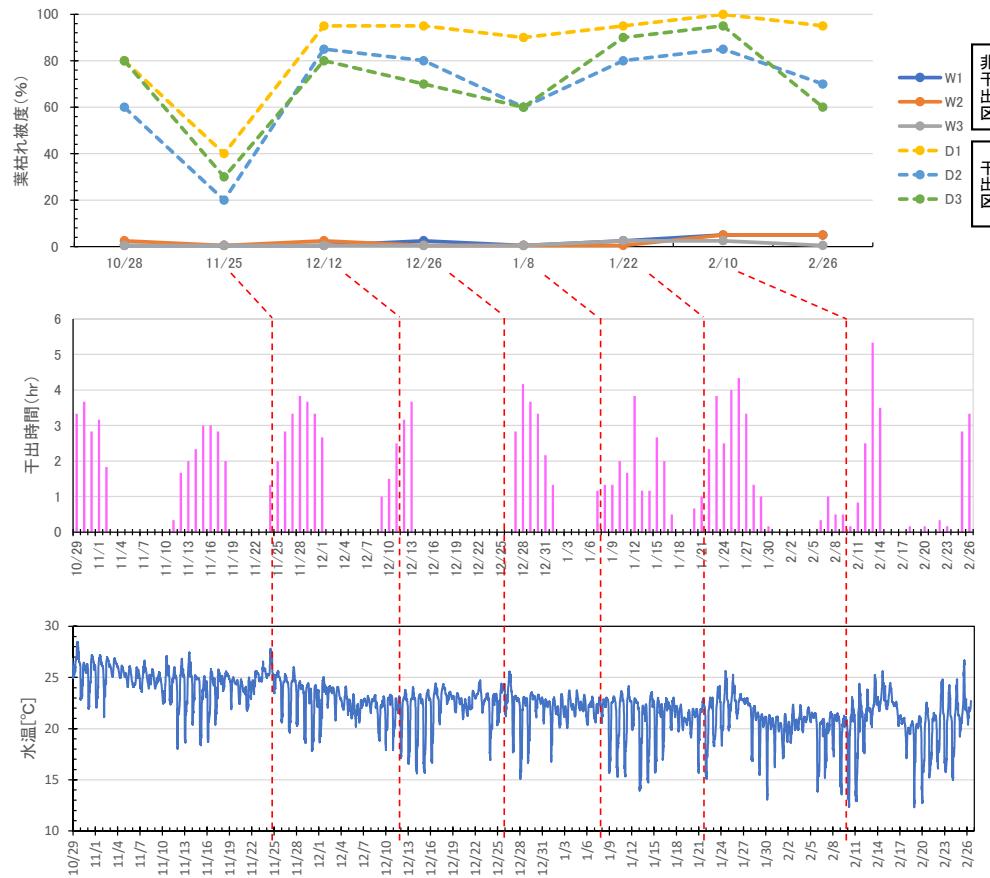
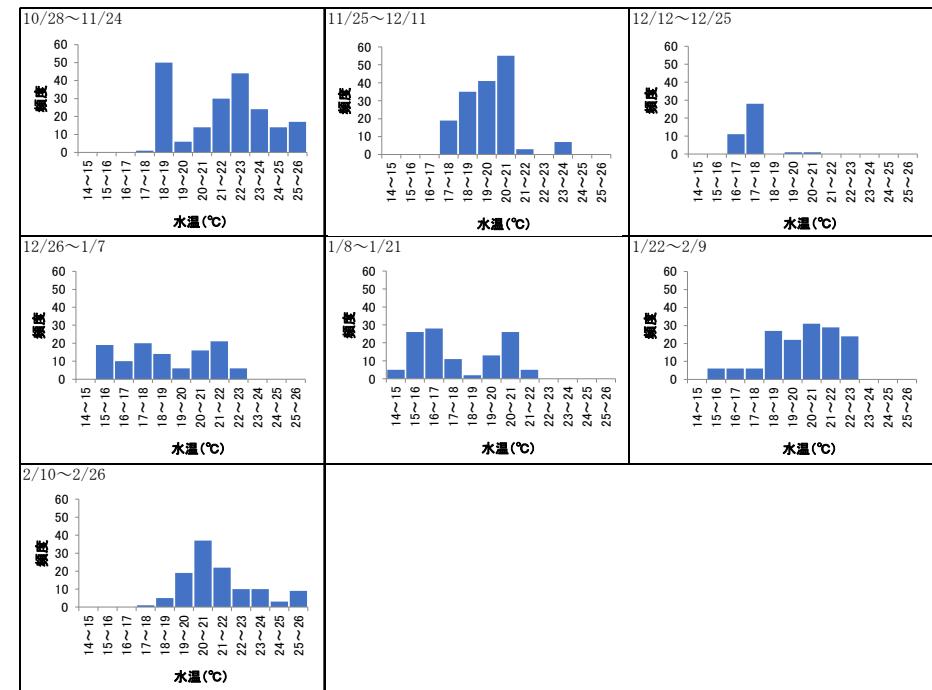
図 58 干出区における葉枯れ割合と干出時間・水温の比較

10 月 28 日から 11 月 25 日にかけては、葉枯れ割合の低下が確認された。葉枯れ割合の低下要因としては、葉枯れした部分の消失、葉枯れのない新たな葉の成長等が考えられる。

一方、11 月 25 日から 12 月 12 日にかけては、葉枯れ割合の増加が確認された。11 月 19 日から 23 日まで干出しない期間が続き、水温も 21.8~26.6°C と比較的変動が小さかった。しかし、11 月 24 日から 12 月 1 日まで連続して干出が確認され、水温は 17.8~27.8°C と変動が大きく、干出時に水温の低下がみられた。このような連続的な干出、水温の変動幅増加及び干出時の水温低下が要因となり、葉体の乾燥や活性低下が進み、葉枯れが促進されたと考えられる。

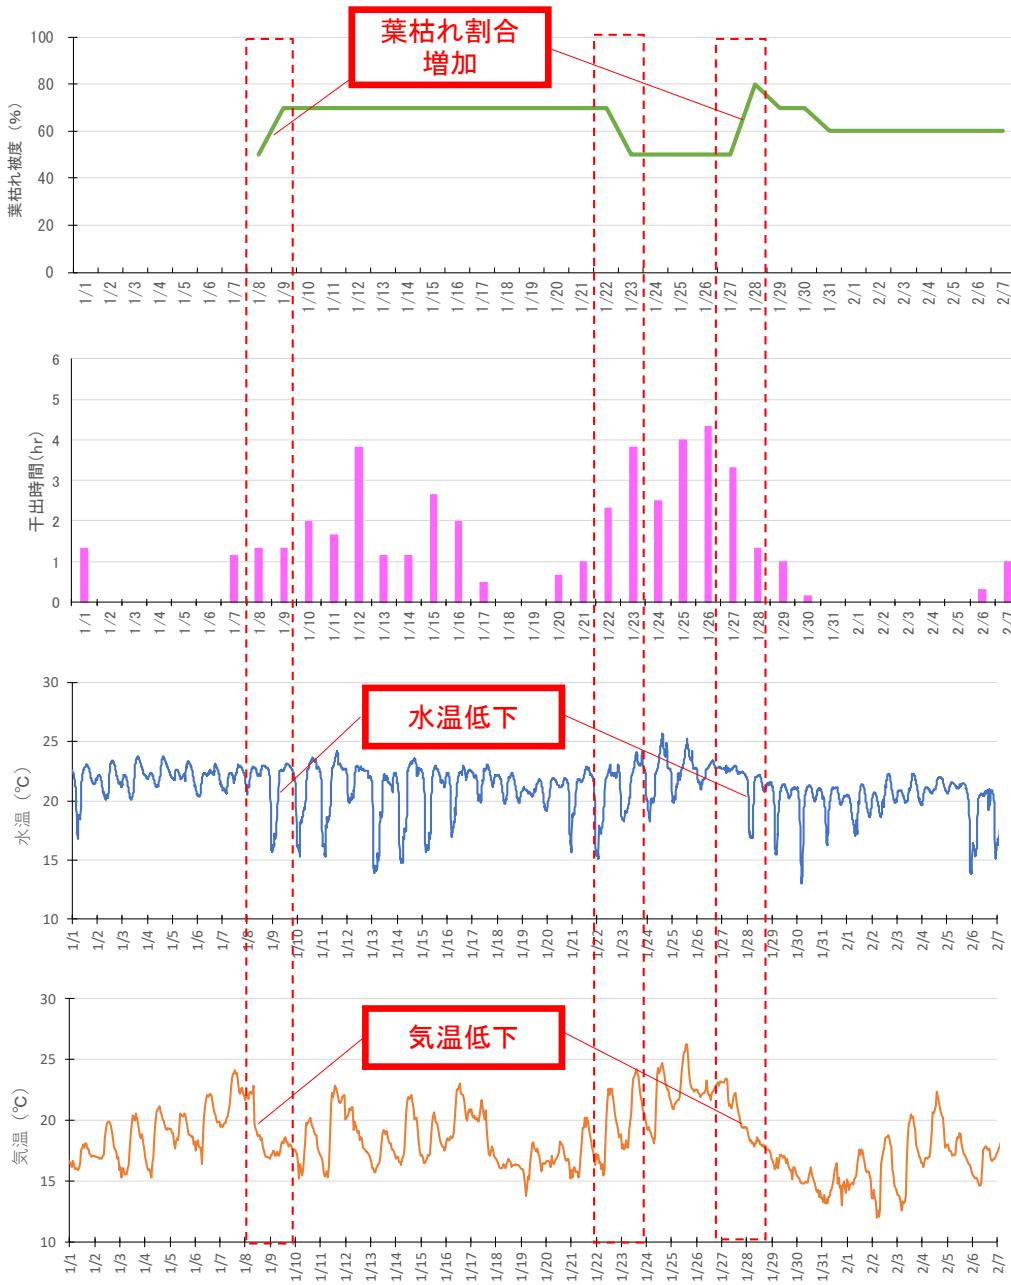
図 59 連続撮影写真に基づく葉枯れ割合の変化と干出時間・水温・気温の比較

また、令和2年1月から2月の連続写真撮影結果からも、干出と気温低下により、水温が低下し、海草の葉枯れが促進されたと考えられる。葉枯れ割合の低下時には、葉枯れ部分の消失が確認されたことから、葉枯れ割合の低下は、波浪や葉の状態に依存しているものと考えられる。

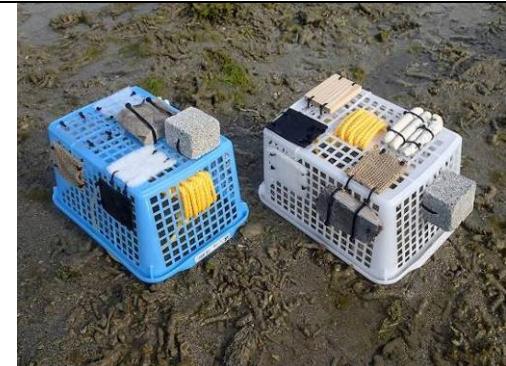
区分	内容	備考	
実験項目	・発芽状況	基盤別の発芽時期、株数	
	・シストの形成状況	基盤別のシストの形成時期、形成状況	
	・成長段階及び活性状況	成長段階：I－幼体、II－輪生枝、III－傘状体、IV－衰退した状態 活性状況：色、傘の形成状況等	
実験時期	平成 26 年度冬季～	平成 26 年 12 月～平成 27 年 5 月（その後も必要に応じて継続）	
実験基盤	① サンゴ片      ⑥ 不織布 ② 磯              ⑦ ロープ ③ 木材            ⑧ プラスチック ④ ゴム            ⑨ コンクリートブロック ⑤ 麻布            ⑩ 生分解性素材	数種類の基盤について、各実験区にそれぞれ複数個設置する。 (右図参照) 景観面へ配慮しつつ、永続的に設置できる基盤を選択する。

実験場所	埋立事業実施区域周辺の閉鎖性海域 (右図赤線参照)	重要種保護のため位置情報は表示しない。

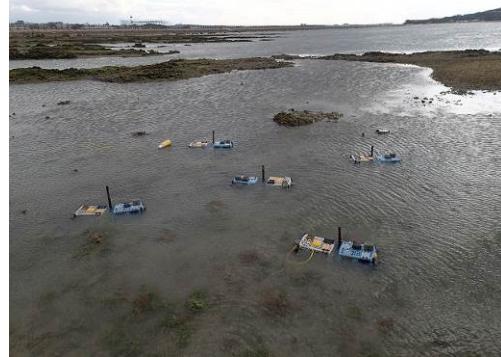
調査結果 実験区 A	<p>基盤材料からカサノリ類の藻体は確認されなかった。</p> <p>ほとんどの基盤材料に、シオミドロ科やアオノリ属等の海藻類が付着していた。また、ほとんどの上面の基盤材料には浮泥がみられた。</p>

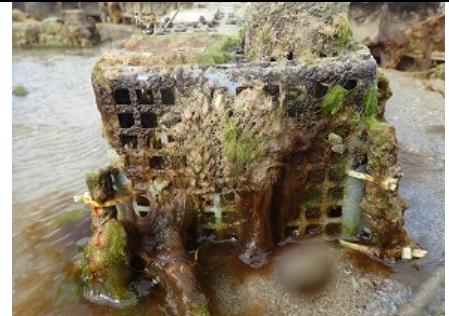
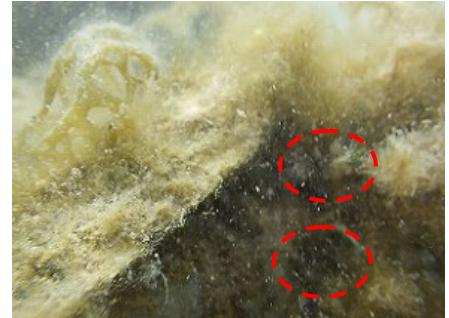
区分	内容
実験区 B	<ul style="list-style-type: none"> <li>1月調査           <p>側面に設けたゴムで、<u>カサノリが2個体確認された</u>。発芽がみられたカサノリは成熟前の個体であった。</p> <p>ほとんどの基盤材料に、シオミドロ科やアオノリ属等の海藻類が付着していた。また、ほとんどの基盤材料に浮泥がみられた。</p> <p>基盤材料の麻布、生分解性素材は全て流出していた。不織布の一部が流出、残りは朽ちかけていた。</p> <p><u>目印に設置してあるブイのロープにも発芽したカサノリが多くみられた。</u></p> </li> </ul>

<ul style="list-style-type: none"> <li>2月調査           <p>基盤材料のサンゴ片、礫、木材、ゴム、不織布、ロープ、プラスチック、コンクリートブロックで<u>カサノリの発芽が確認された</u>。確認されたカサノリは、1つの基盤材料に1~29個体の範囲で確認された。確認されたカサノリの多くは成長段階Ⅱの輪生枝であった。</p> <p>ほとんどの基盤材料に、シオミドロ科やアオノリ属等の海藻類が付着していた。また、ほとんどの基盤材料に浮泥がみられた。</p> <p><u>目印に設置してあるブイのロープにも発芽したカサノリが多くみられた。</u></p> </li> </ul>

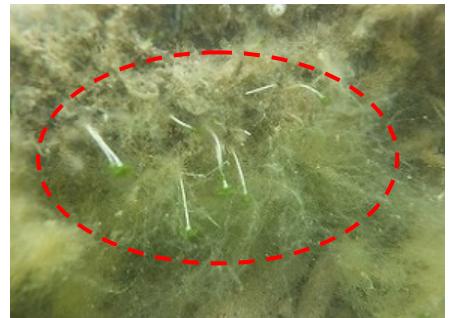
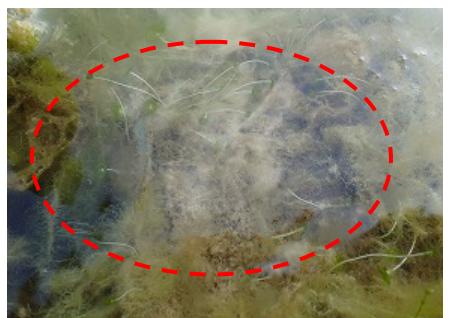
<ul style="list-style-type: none"> <li>3月調査           <p>全ての基盤材料で<u>カサノリの発芽が確認された</u>。確認されたカサノリは、1つの基盤材料に1~22個体の範囲で確認された。2月調査時に確認されたカサノリよりも成熟した、成長段階Ⅲである傘状体の個体が多かった。</p> <p>ほとんどの基盤材料に、シオミドロ科やアオノリ属等の海藻類が付着していた。また、ほとんどの基盤材料に浮泥がみられた。</p> <p><u>目印に設置してあるブイのロープにも発芽したカサノリが多くみられた。</u></p> </li> </ul>

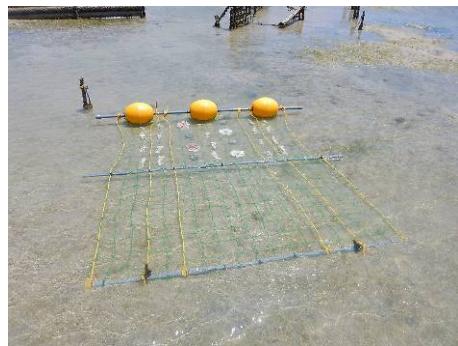
人工着生基盤 A (立ち上げ)

着生基盤としては、サンゴ礫、貝殻、コンクリート片、PP(ポリプロピレン)ロープ、ネットを用いた。網状にしたPPロープ上に着生基盤を固定し、網の一方を海底に固定、もう一方にブイをつける構造(立ち上げ式)、モズク等のひび建式養殖を参考に、浮きを付けた着生基盤の四方にロープをつけ、これを海底に設置した鉄筋杭に結び付ける構造(ひび建て式)の2種類とした。それぞれの構造の利点及び設置時期を、以下に示す。

人工着生基盤 A と B は「立ち上げ式」であり、人工着生基盤 C1、C2 は「ひび建て式」である。また、人工着生基盤 A はカサノリの低被度分布域に設置されているが、人工着生基盤 B、C1、C2 は高被度分布域に設置されている。以上のことから、人工着生基盤の設置方法としては「立ち上げ式」、設置場所としてはカサノリ類の高被度域が適していると考えられる。

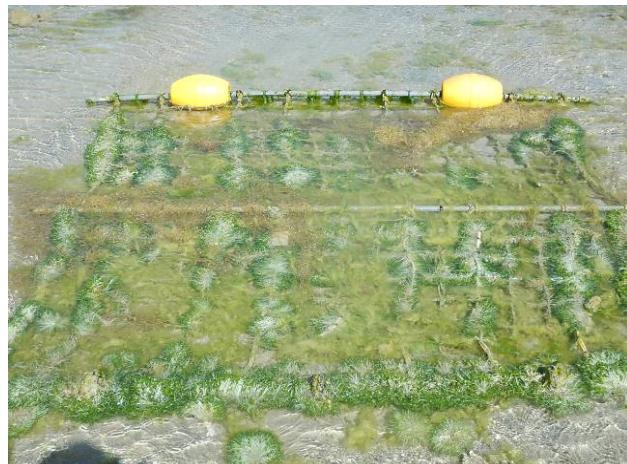
平成 30 年度人口着生基盤 B

着生株数の多かった平成 31 年 2~4 月において、人工着生基盤 A と B の PP ロープとネットについて、上層と下層で比較すると、下層の方がカサノリの着生株数が多かった。上層は満潮時に直立し海底から離れるが、下層は干満に関わらず海底に近く接合子が着生しやすいことが要因の一つとして考えられる。
