## 第16回 那覇空港滑走路増設事業環境監視委員会

### 海域生物の順応的管理(海草藻場、カサノリ類)

令和3年7月5日

内閣府沖縄総合事務局  
国土交通省大阪航空局

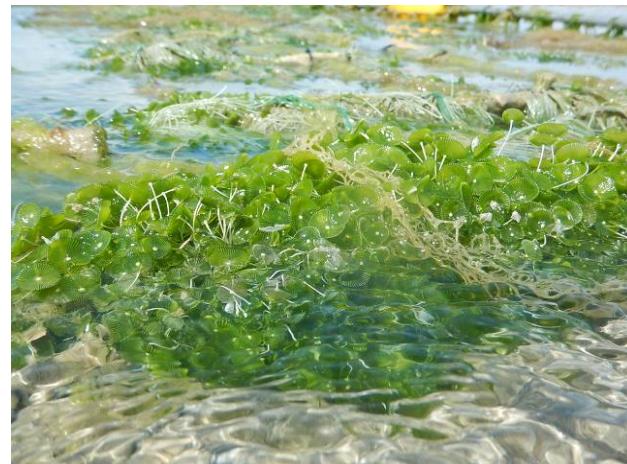
PP ロープに着床したカサノリ
