## 《資料編》

### 1. 手植えによる移植工事

### 2. 機械化移植工法による広域移植実験

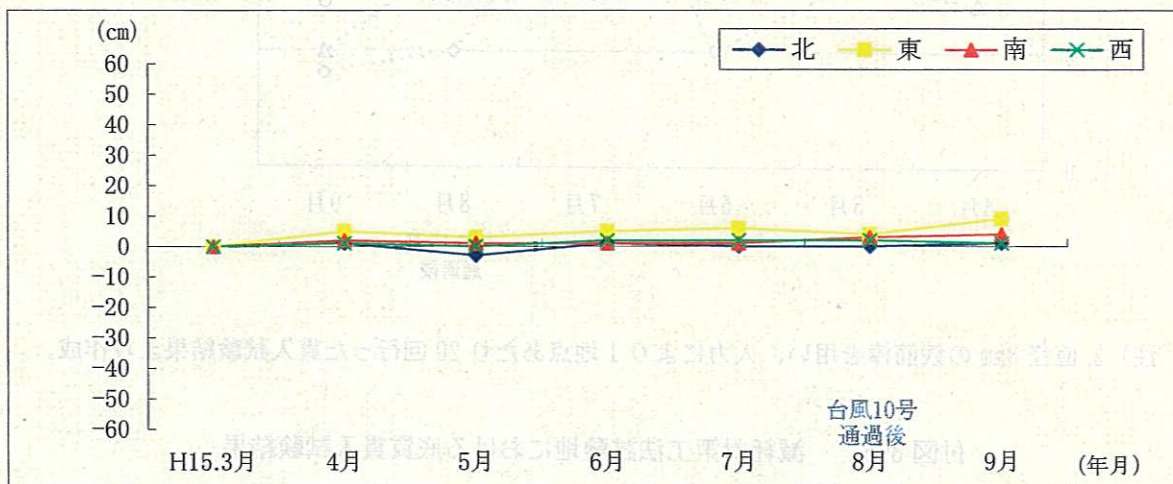
付図3-4 減耗対策工法試験地における砂面変動

工法1 St.t  
(隙間を詰めて移植し砂を詰める方法)

工法2 St.r  
(土嚢袋で囲い砂を詰める工法)

工法3 St.s  
(掘削して砂を詰める工法)

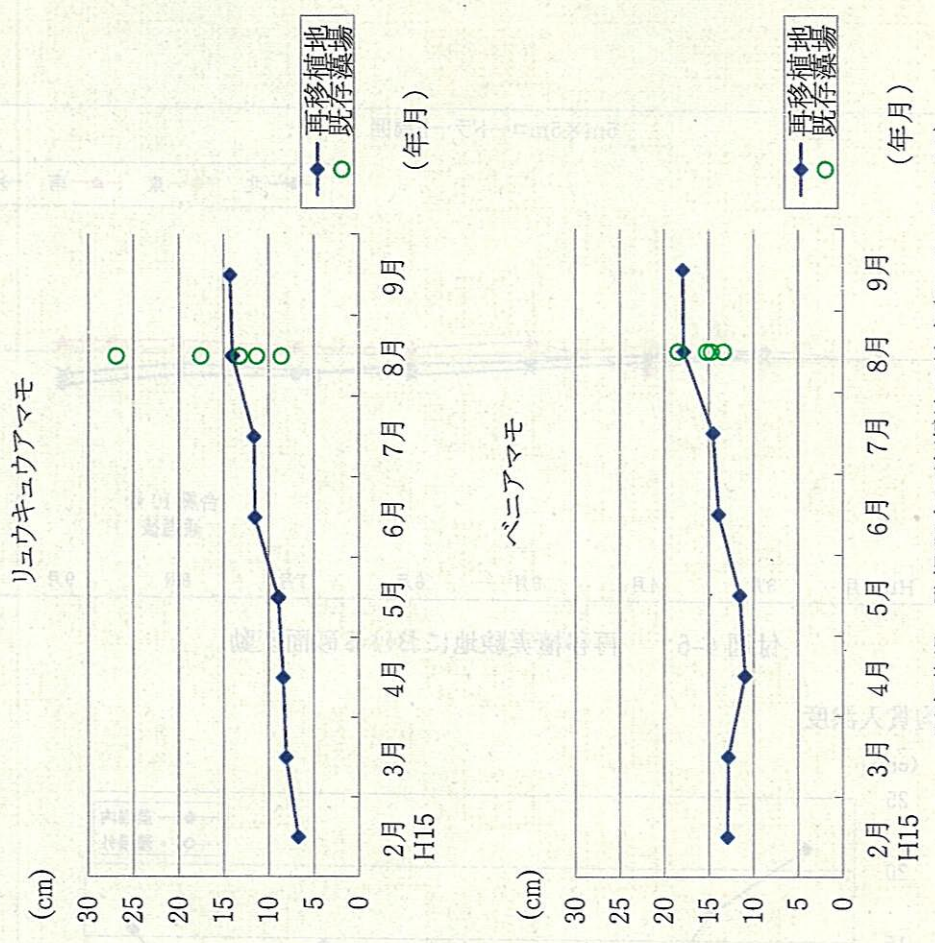
付図4-5 主要構成種の葉長(上位30株平均)の変化(再移植地実験)

既存藻場：監視調査の泡瀬地区地点(St.1~5,9,10)
