中城湾港泡瀬地区環境監視委員会

第 2 回 委員会資料

通信施設前の砂州（東側砂州）の変化に関する調査検討結果

台風来襲に伴う海藻藻場への影響についての調査結果

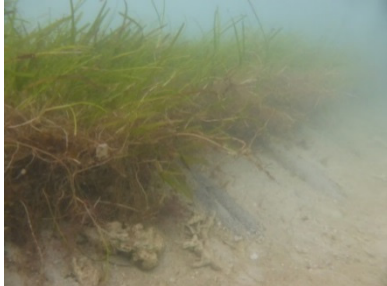
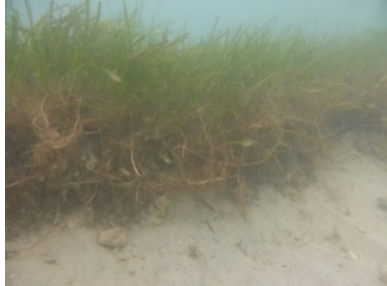
コードラート内

コードラート内では、北東側の藻場が流出しており、流出箇所では海底面が大きくえぐられていた。

<p>藻場の流出・地下茎の露出</p>

<p>藻場の流出・地下茎の露出</p>
コードラートの外側

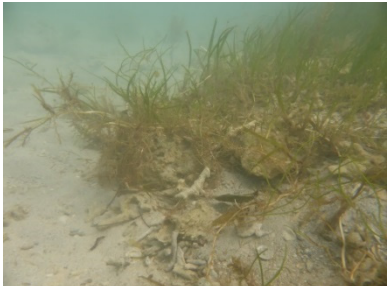
コードラートの外側では、北西から南東にかけて藻場が分布していたが、北側の縁辺部の広い範囲で地下茎の露出が観察された。

<p>地下茎の露出（北西部）</p>

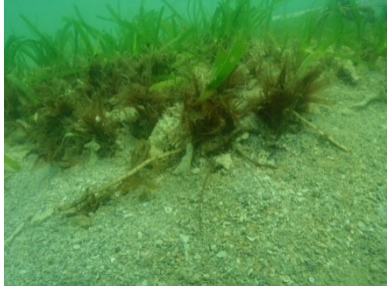
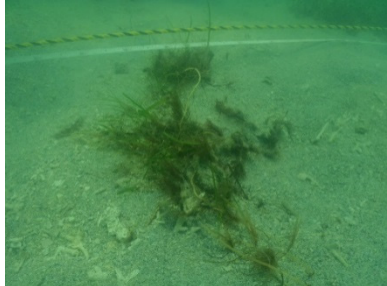
コードラード内

台風 8 号通過後、コードラード内では藻場の大部分が流出しており、流出箇所では海底面が大きくえぐられていた。

藻場の流出・地下茎の露出	藻場の流出・地下茎の露出
コードラードの外側

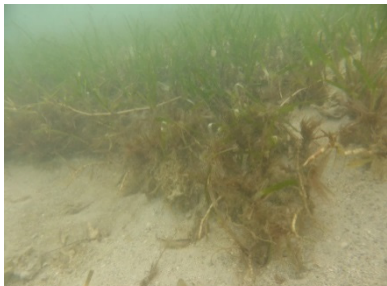
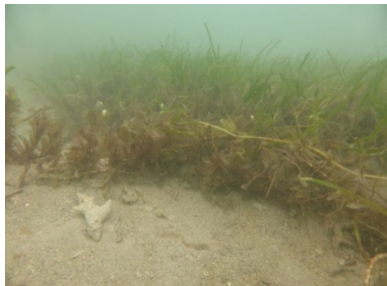
コードラードの外側でも藻場の縁辺部の広い範囲で地下茎の露出が観察された。

地下茎の露出（東部）	地下茎の露出（東部）

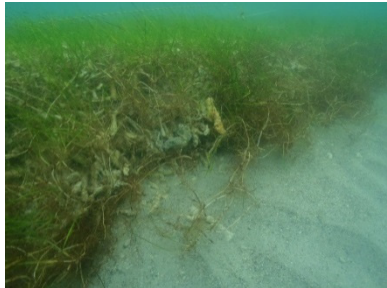
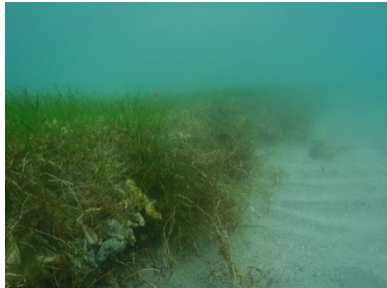
コードラート内

藻場の流出・地下茎の露出	藻場の流出・地下茎の露出
コードラートの外側

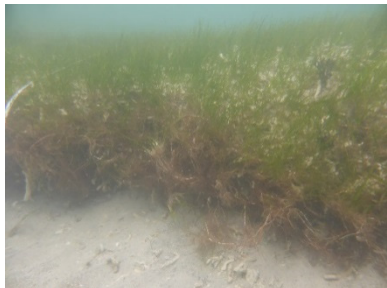
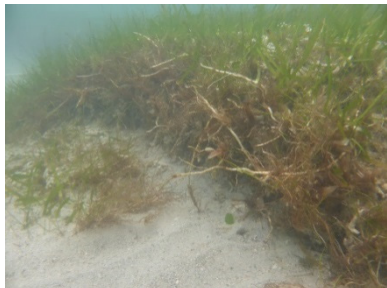
地下茎の露出 (東部)	地下茎の露出 (東部)

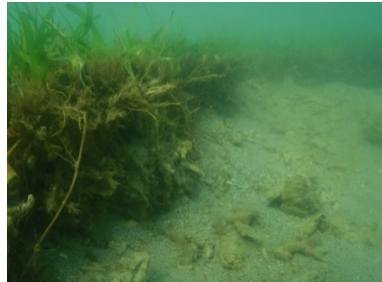
藻場の流出・地下茎の露出
コードラートの外側

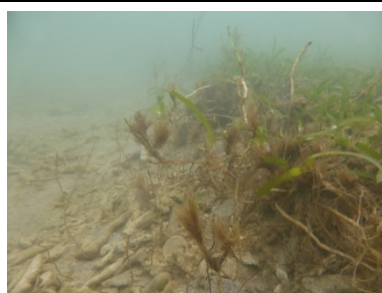
地下茎・礫の露出 (東部)

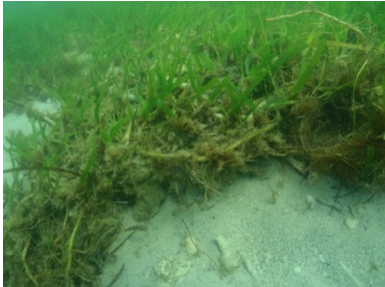
コードラート内

<p>藻場の流出・地下茎の露出</p>

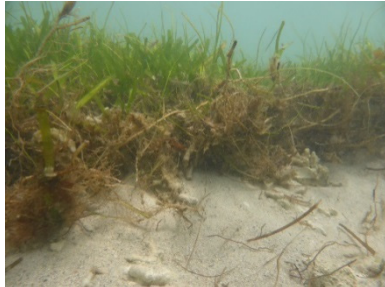
<p>藻場の流出・地下茎の露出</p>
コードラートの外側

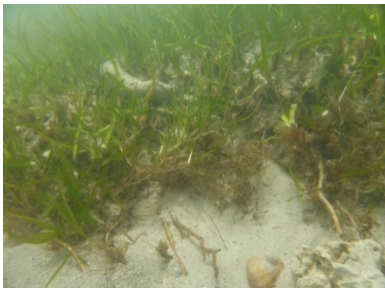
<p>地下茎の露出 (西部)</p>

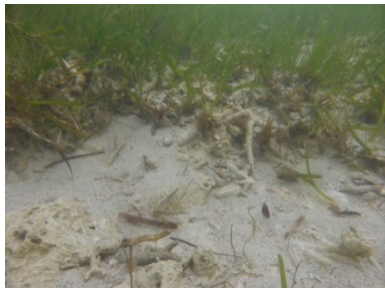
<p>地下茎・礫の露出 (東部)</p>
